SISTEMAZIONE DELLE BEVERE AFFLUENTI DEL FIUME LAMBRO IN VARI COMUNI DELLA PROVINCIA DI LECCO, COMO E MONZA E BRIANZA

PROGETTO DEFINITIVO

RELAZIONE GENERALE

E.01

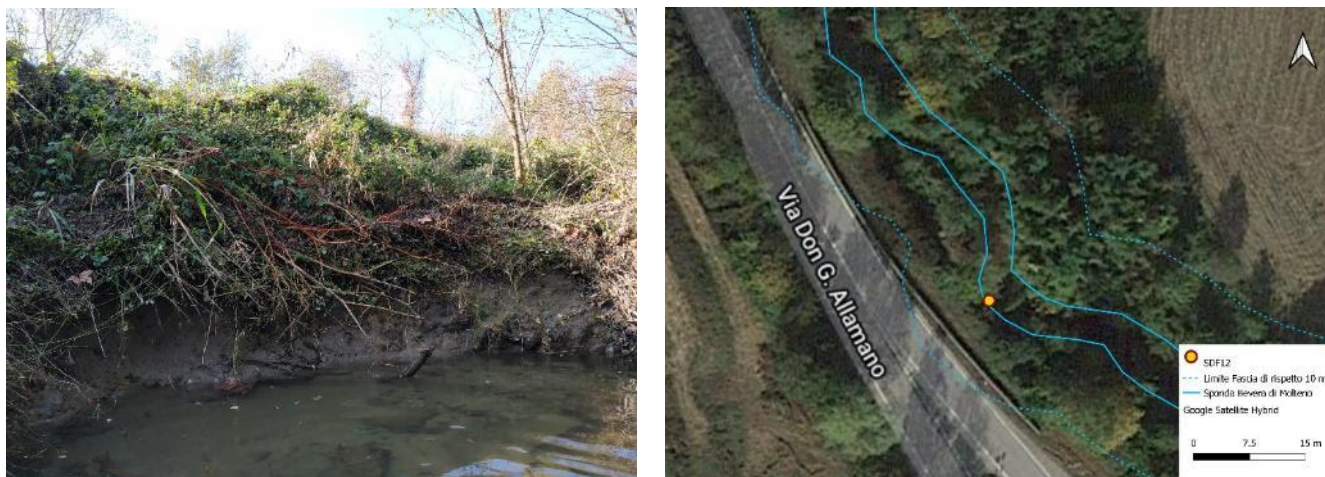
In Figura 1-3 si nota come il tratto fluviale, che scorre parallelamente a Via Don G. Allamano in località Brongio (Molteno), sia soggetto ad una marcata erosione spondale in sinistra idrografica. Il dissesto idrogeologico si sviluppa per un'altezza di circa 2 m e una lunghezza di 15 m.

Si ritiene la problematica di prioritaria importanza per la presenza della strada in prossimità del punto di dissesto che rende necessario un intervento di protezione del tratto a rischio.

Figura 1-3 Criticità A1

Al fine di prevenire una nuova erosione lungo il tratto fluviale ammalorato, che scorre parallelamente a Via Don G. Allamano in località Brongio (Molteno) e che si prolunga per circa 15 m, si propone di intervenire con la formazione di una protezione spondale in pietrame. Per la costruzione della difesa spondale si prevede di effettuare una pulizia dell'area e successivamente uno scavo di sbancamento con conseguente rinterro per riprofilare la sponda e conferirle una pendenza più lieve, tale da garantire maggiore stabilità.

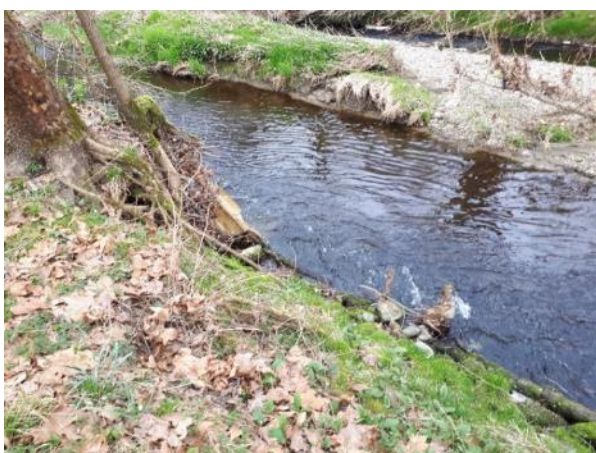
A circa 400 m a valle della criticità B3 (Figura 1-5), si incontra un tratto fluviale interessato da due problematiche. La prima riguarda la presenza consistente di vegetazione sull'isolotto formato da sedimenti trasportati dalla corrente (Figura 1-7). La seconda riguarda la presenza di un'opera di difesa, una palizzata lunga circa 20 m lungo la sponda sinistra del torrente, in prossimità del parcheggio all'ingresso del Parco di Brenno, in condizioni di degrado e ammaloramento.

Figura 1-7 Criticità B4: in alto a sinistra) vista da valle; in basso a sinistra) vista da monte; presenza di vegetazione sull'isolotto e di una palizzata in stato di degrado.

L'intervento, previsto in corrispondenza dell'ingresso al parco, consiste in un iniziale taglio e decespugliamento della vegetazione presente sull'isolotto. Successivamente, si prevede di rimuovere l'opera di difesa esistente e costruire una nuova palizzata viva a protezione della sponda, costituita da pali in legno di castagno infissi verticalmente e distanziati circa 2 m e legati a pali disposti in file orizzontali a ridosso della sponda. Tutte le ramaglie, i cimali e le cortecce verranno cippate e il cippato verrà distribuito ordinatamente nei pressi del letto di caduta delle piante.

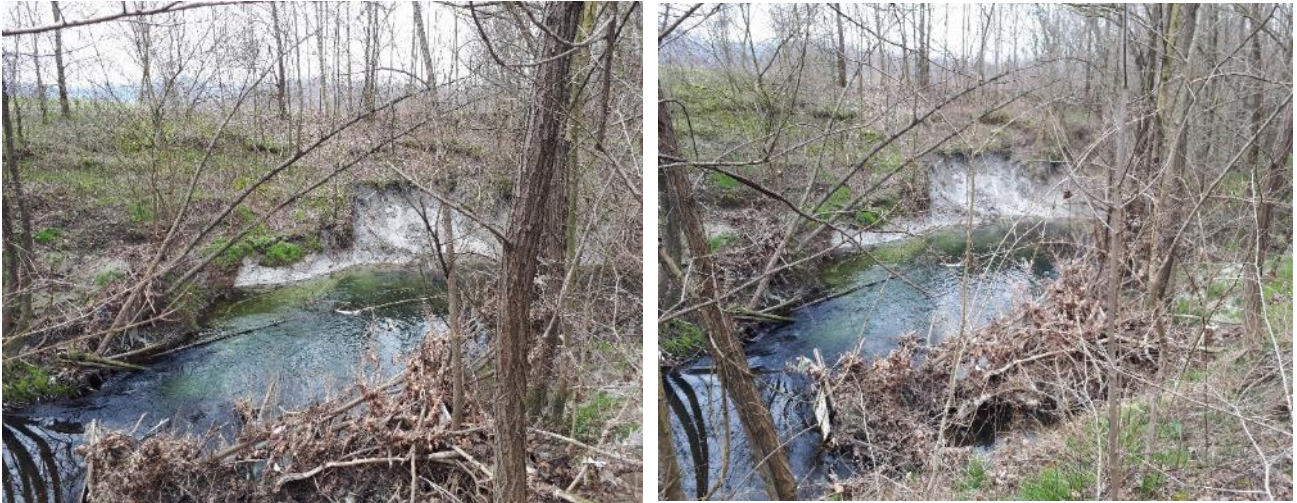
Figura 1-10 Scarsa manutenzione della vegetazione all'interno della vasca di laminazione lungo il torrente Bevera.

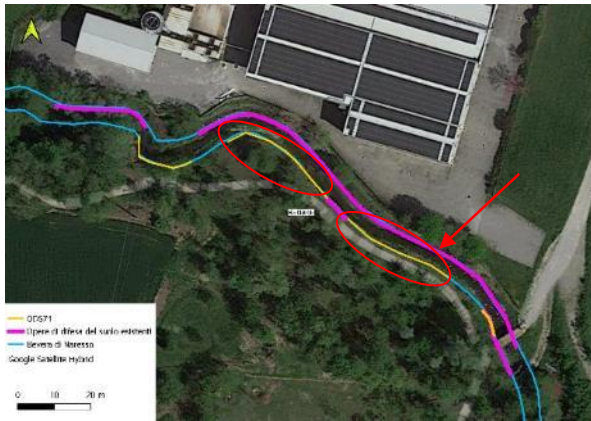
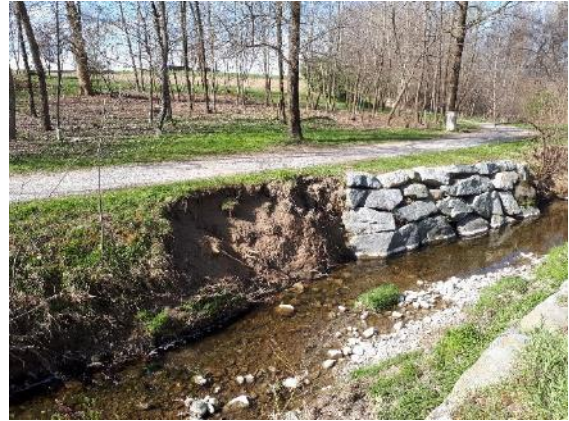
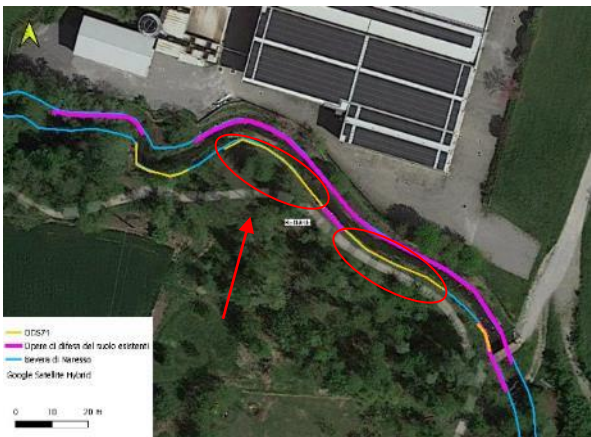
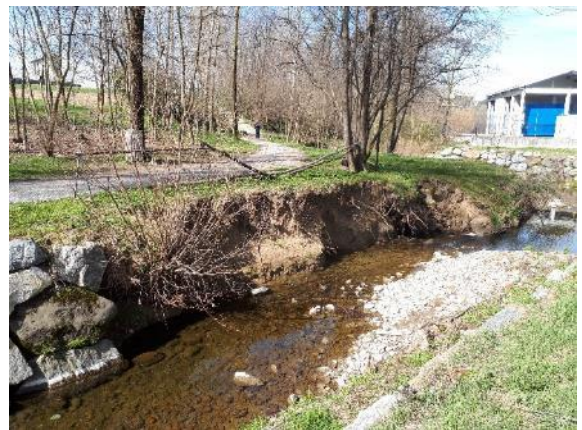
Muovendosi verso valle, si incontra un altro tratto protetto da una scogliera su entrambe le sponde (Figura 1-14). L'inizio e l'interruzione bruschi della difesa spondale in sinistra idrografica hanno causato una marcata erosione spondale immediatamente a monte e a valle del tratto protetto. Il dissesto si propaga per una lunghezza totale di circa 40 m ed un'altezza di circa 2 m. La stessa problematica si riscontra in un tratto collocato circa 20 m più a valle, sempre in sinistra, a ridosso di un meandro (Figura 1-15). L'erosione si sviluppa per circa 20 m in lunghezza e circa 2.5 m in altezza.

Figura 1-14 Criticità D2: Marcata erosione spondale in sinistra idrografica a monte e a valle di un tratto protetto da scogliera

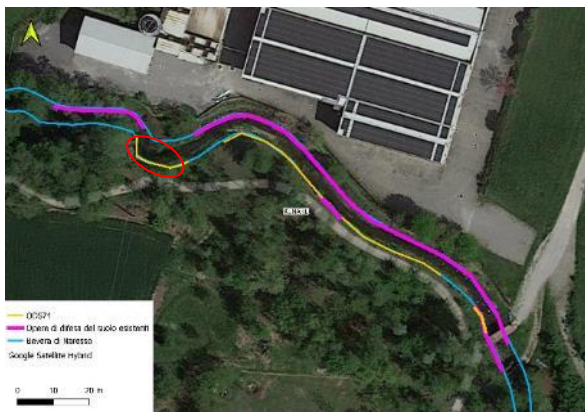
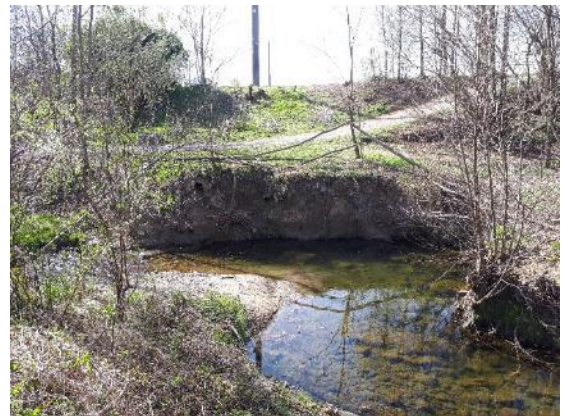
Figura 1-15 Criticità D2: Marcata erosione spondale in sinistra idrografica a valle del tratto protetto da scogliera

In merito all'erosione che si riscontra in un tratto collocato circa 20 m più a valle, a ridosso di un meandro (Figura 1-15), si propone di realizzare una difesa spondale in massi di altezza pari a 1 m, dotata di berma di fondazione, e di riprofilare la sponda conferendogli una pendenza di 45°. Infine, si prevede il posizionamento di una georete antierosiva a protezione della sponda.

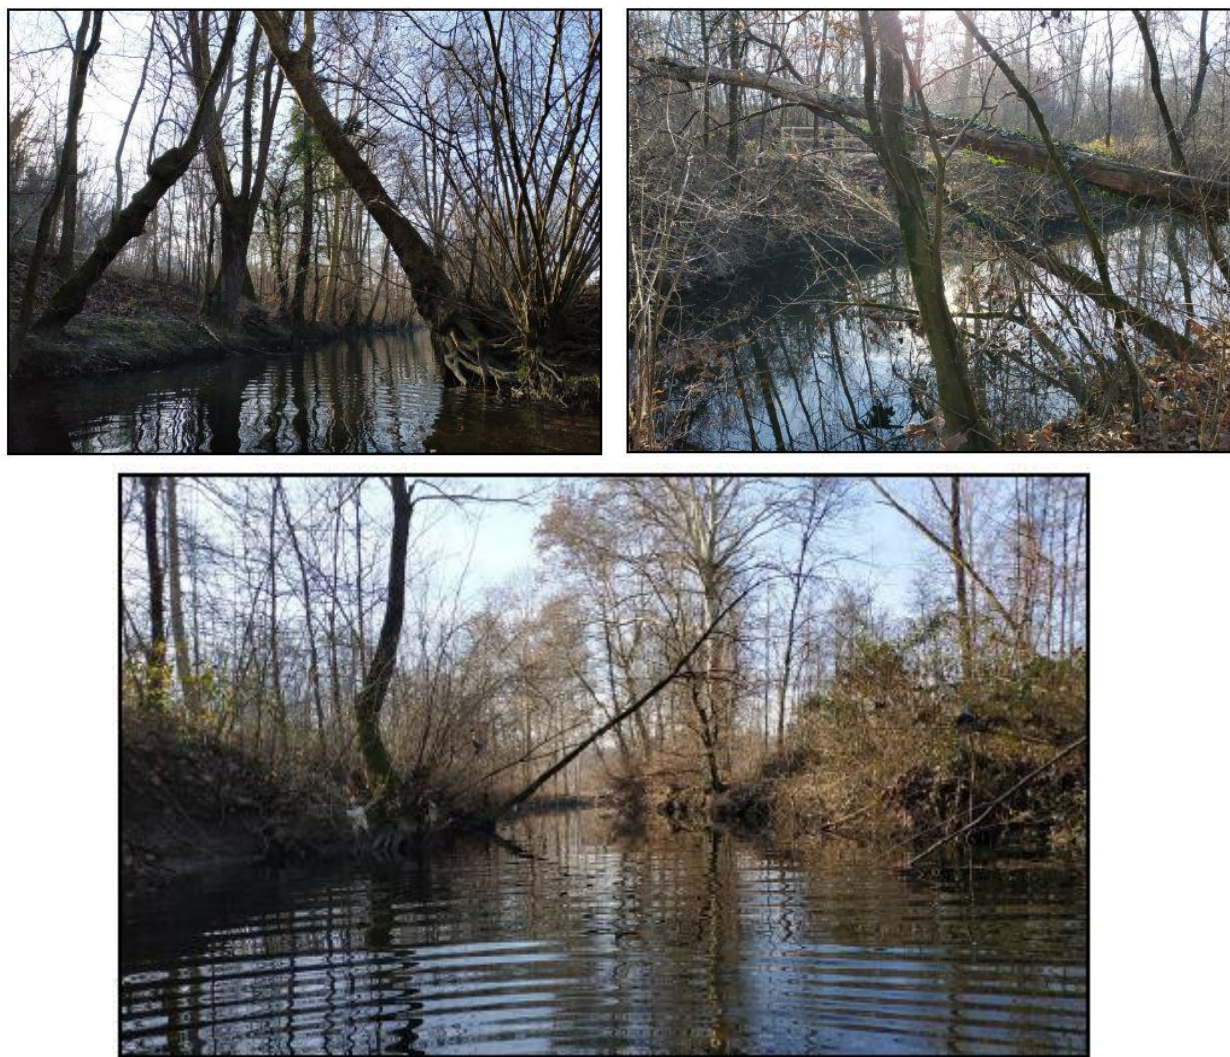
La Bevera di Brianza e il Torrente Bevera sono corsi d'acqua caratterizzati dalla presenza diffusa di abbondante vegetazione spondale pericolante e/o riversa in alveo che compromette la sicurezza idraulica dei territori circostanti. A questo proposito, si è deciso di intervenire su tre dei tratti fluviali maggiormente interessati dalla suddetta problematica (Figura 2-2). Questi sono stati selezionati in base alla necessità di intervento, valutata a partire dalla vulnerabilità del territorio circostante e dagli elementi a rischio, e alla complessità di intervento, legata ai costi necessari all'abbattimento delle piante e a all'accesso ai luoghi (Figura 2-2).

Figura 2-1 Alcune delle sezioni critiche per la sicurezza idraulica a causa di piante spondali pericolanti e in parte riverse in alveo

Si evidenzia come, per garantire la sicurezza idraulica presente e futura dei corsi d'acqua in oggetto, sia necessaria una manutenzione continua e programmata della vegetazione spondale.
