PARCO REGIONALE DELLA VALLE DEL LAMBRO

**MANUTENZIONE STRAORDINARIA DEL FIUME LAMBRO E
AFFLUENTI NEL TRATTO TRA I COMUNI DI NIBIONNO E
VILLASANTA**

**PROGETTO DEFINITIVO-ESECUTIVO
RELAZIONE GENERALE**

Triuggio, Settembre 2014

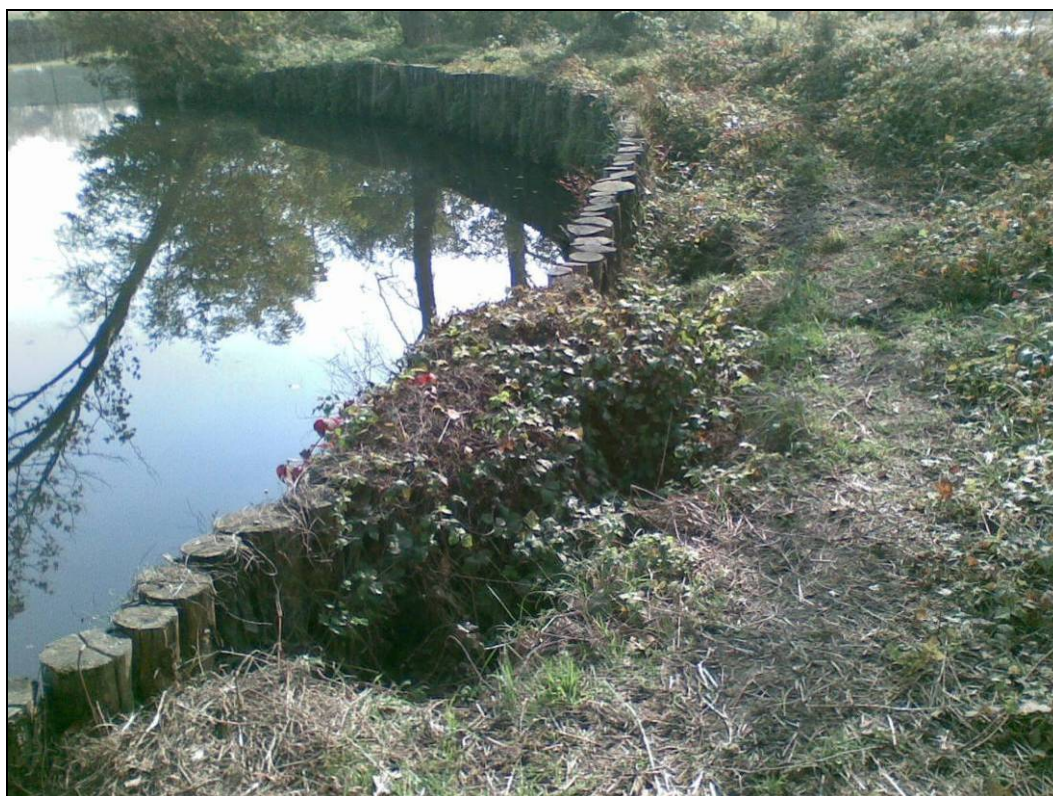
lavoro di erosione ad opera del fiume che è andato ad interferire anche con la stabilità della sponda in destra idraulica, lavorando dietro la palificata e dando luogo a dei cedimenti del terreno. Tali cedimenti ed i relativi distacchi del terreno son dovuti al fatto che le particelle fini del terreno non sono state trattenute dalla palificata durante i cicli di piena e magra ed hanno innescato un'erosione spondale che di fatto non ha rovinato in alcun modo la palizzata ed ha agito soltanto sul terreno retrostante.

Figura 2 – Vista della palificata in sponda destra del fiume

L'intervento consiste nella stabilizzazione del terreno retrostante del tratto di palificata in destra idrografica per un'estensione di circa 35 metri, al fine di evitare che il fiume possa continuare il suo processo di erosione-allontanamento della parte fine del terreno.

Per tale motivo occorre contenere il terreno adiacente ai pali in una sacca di geotessuto per una profondità di circa 40-50 cm, maggiore all'altezza dell'acqua presente in alveo riuscendo così a trattenere la parte fine del terreno.

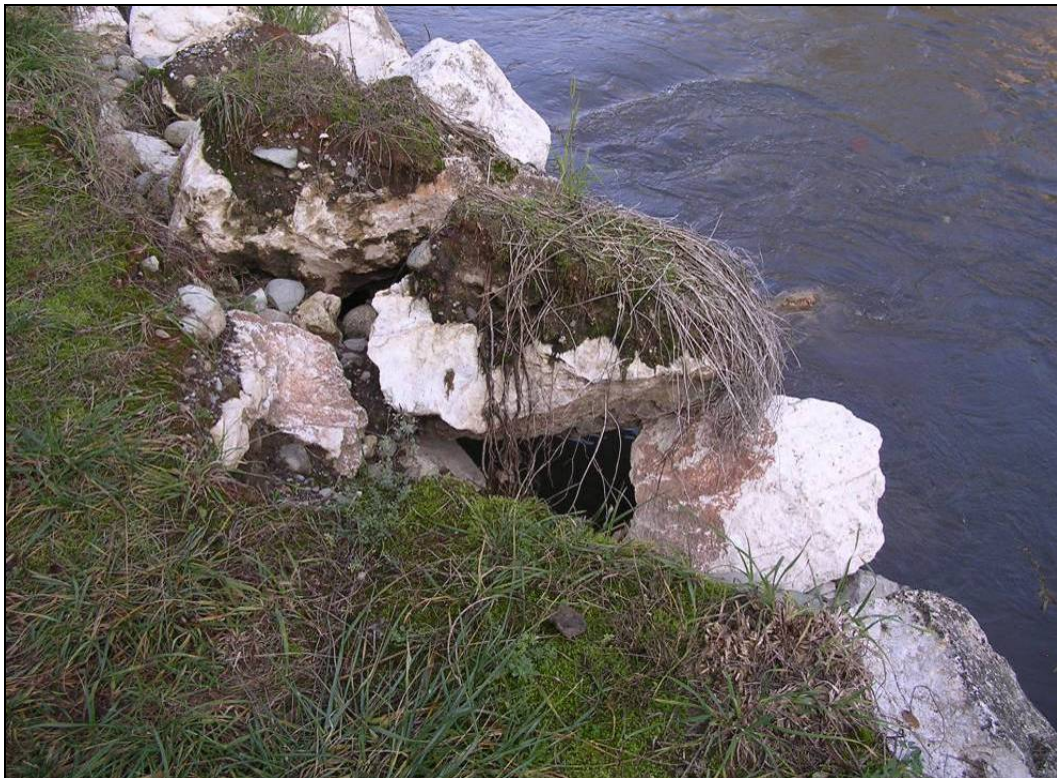
Lungo l'intero tratto analizzato, le sponde del fiume sono state in passato, oggetto di una sistemazione fluviale che ha previsto la realizzazione delle stesse mediante la posa di massi ciclopici sul paramento inclinato. Ad oggi tale sistemazione però, presenta diversi segni di degrado, in particolar modo un'area critica si riscontra in destra idraulica, dove in corrispondenza della curva planimetrica del Lambro, sono presenti dei rinforzi spondali in massi ciclopici, che presentano uno stato di ammaloramento, con cedimento e distacco di alcuni blocchi (Figura 4). Probabilmente la causa di tali problematiche è da ricercare nel fatto che l'opera di difesa è stata realizzata senza predisporre una berma di fondazione al piede di sponda.

Figura 4 – Dettaglio dello stato di cedimento dell'argine in massi

L'intervento 2.1 consiste nella sistemazione del tratto di sponda ammalorato mediante la riprofilatura della sponda in destra idraulica per un tratto complessivo di circa 70 metri, con tecniche di ingegneria naturalistica. In realtà la sponda non verrà semplicemente riprofilata ma in alcuni tratti, laddove è possibile, verrà anche leggermente arretrata.

La riprofilatura verrà realizzata mediante una berma di fondazione, ad oggi del tutto assente, realizzata in parte con i massi esistenti e in parte con massi di cava, di volume non inferiore a $0,80 \text{ m}^3$; il ciglio superiore della berma sarà posizionato alla quota del fondo alveo e si approfondirà di circa 1,5 m. La mantellata, intestata sulla berma di fondazione, avrà uno spessore minimo di 1 m e una pendenza del paramento di sponda 2 su 3. Per un migliore inserimento ambientale e per garantire un adeguato mascheramento dell'opera, la mantellata sarà intasata con terreno vegetale e successivamente inerbita con la tecnica dell'idrosemina.

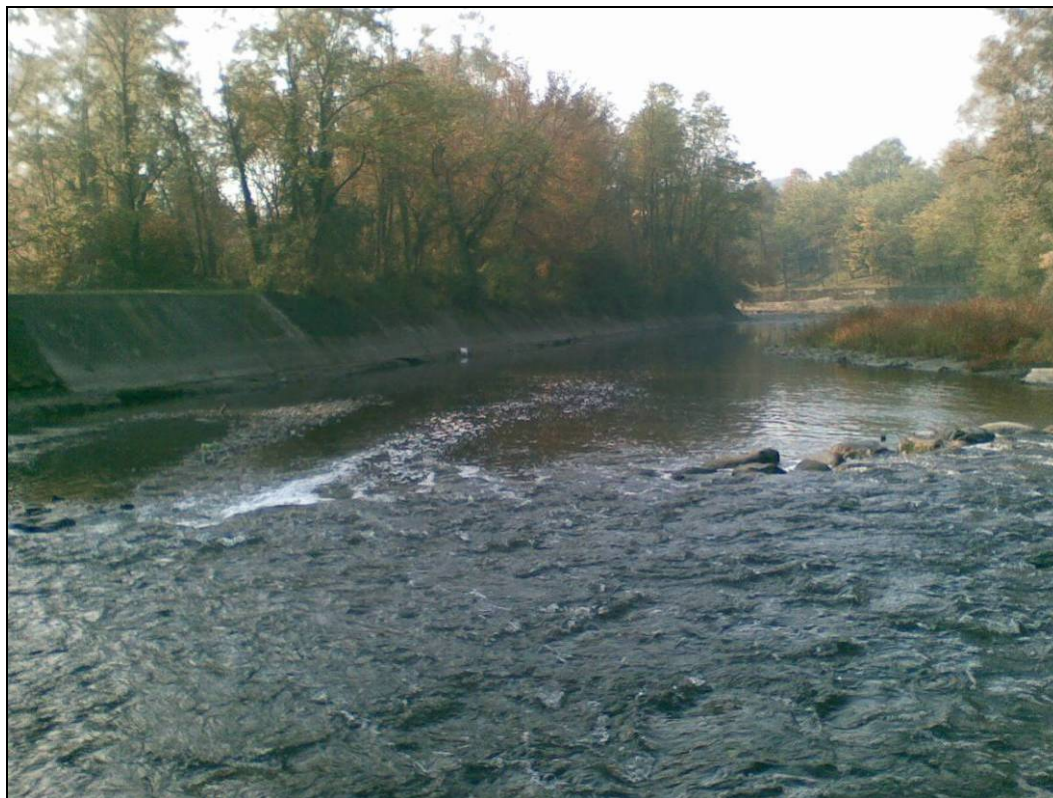
sinistra a valle della briglia, si sono individuati una serie di punti critici, al piede di sponda, in cui si stanno evolvendo dei fenomeni di erosione localizzata; questo a causa probabilmente della stessa presenza della briglia che impedisce il depositarsi del materiale sul fondo della sponda. Un'altra problematica si trova sull'altro lato di sponda, sempre a valle della briglia, dove in corrispondenza dello scarico di una roggetta ed a causa della stessa, si è creata una spaccatura del profilo di sponda in massi, che sta lentamente crollando in alveo.

Figura 7 – Vista verso valle dalla briglia, delle artificializzazioni di sponda con lastroni in calcestruzzo

L'intervento 4.2.1 di sistemazione della difesa spondale in sinistra idraulica riguarderà la demolizione e rimozione dei lastroni in calcestruzzo che rivestono attualmente un tratto di sponda lungo circa 135 m che, come anticipato nel paragrafo precedente, presentano dei punti di instabilità localizzata e saranno sostituiti da una scogliera in massi. La riprofilatura di sponda verrà realizzata mediante le tecniche di ingegneria naturalistica e prevede la posa di una berma di fondazione, oggi del tutto assente, realizzata con massi di cava di volume non inferiore a 0,80 m³; il ciglio superiore della berma sarà posizionato alla quota del fondo alveo e si approfondirà di circa 1,5 m. La mantellata, intestata sulla berma di fondazione, sarà sempre realizzata con massi di cava, avrà uno spessore minimo di 1 m, una pendenza del paramento di sponda 2 su 3 e raggiungerà in sommità una quota inferiore rispetto all'attuale altezza del ciglio dei lastroni in calcestruzzo e pari a 209,62 m s.l.m. Per un migliore inserimento ambientale e per garantire un adeguato mascheramento dell'opera la mantellata sarà intasata con terreno vegetale e successivamente inerbita con la tecnica dell'idrosemina.

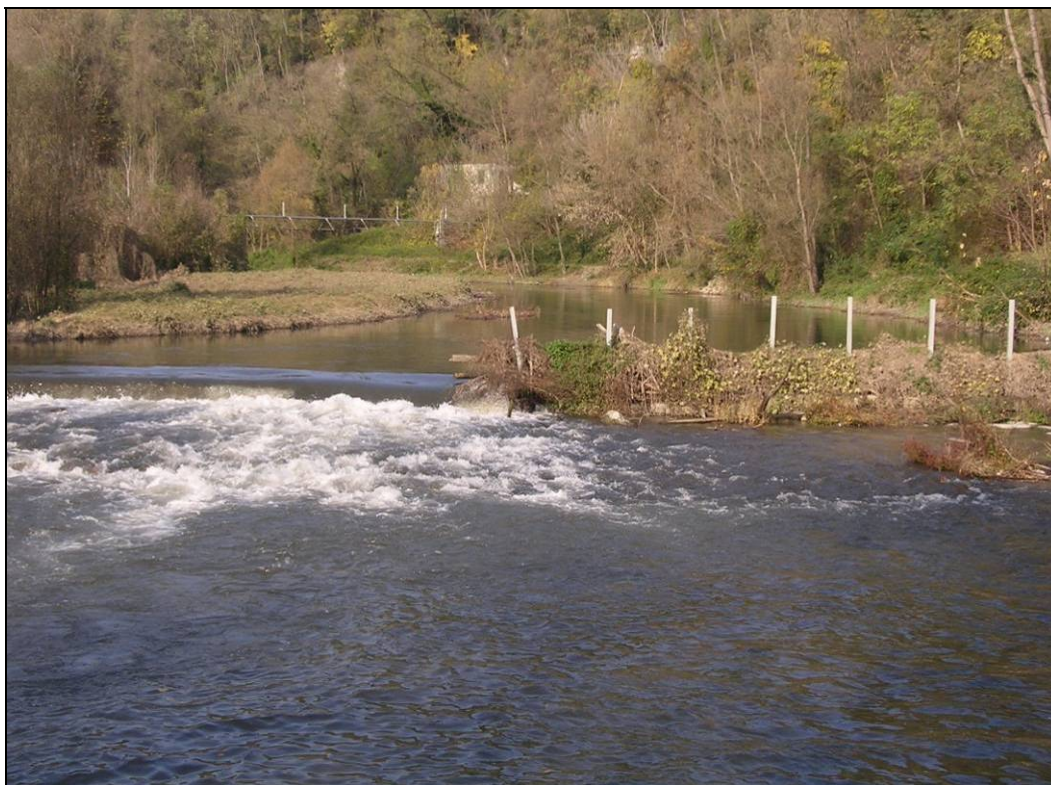
Un'altra criticità presente in quest'area appena descritta è data dalla presenza della briglia in calcestruzzo, situata in corrispondenza della curva destrorsa, lunga circa 40 m e alta di circa 1 m, che, per circa la metà del suo sviluppo, è costituita da dei profili metallici, IPE verticali, che vanno a costituire una tipologia di briglia a pettine per il trattenimento di materiale flottante (Figura 8). Proprio a causa della particolare conformazione della briglia, a monte della stessa si è registrato un cospicuo deposito di sedimenti in sponda destra, che con il tempo ha dato luogo alla formazione di una vera e propria spiaggia, che in condizioni di piena viene allagata. Su una parte della stessa spiaggia, avendo questa una matrice costituita da dei sedimenti, è anche cresciuta della vegetazione di alto fusto.

Figura 8 – Briglia selettiva a pettine (vista da valle) e accumulo di sedimenti a monte

Partendo da monte il primo intervento consiste nel tagliare i profili IPE dell'attuale briglia che fuoriescono dal lato sinistro del coronamento della briglia stessa e che ad oggi danno luogo ad un continuo accumulo di sedimenti e di materiale flottante a monte di essa (intervento 4.1.1). Questa operazione non andrà a modificare la funzionalità dell'opera idraulica in termini di protezione dall'erosione del fondo e delle sponde. Inoltre sempre nel primo intervento verrà anche ribassato il fondo della gaveta della briglia, per un'altezza di circa 50 cm, in modo da far defluire in condizioni di magra, l'intera portata dalla gaveta.

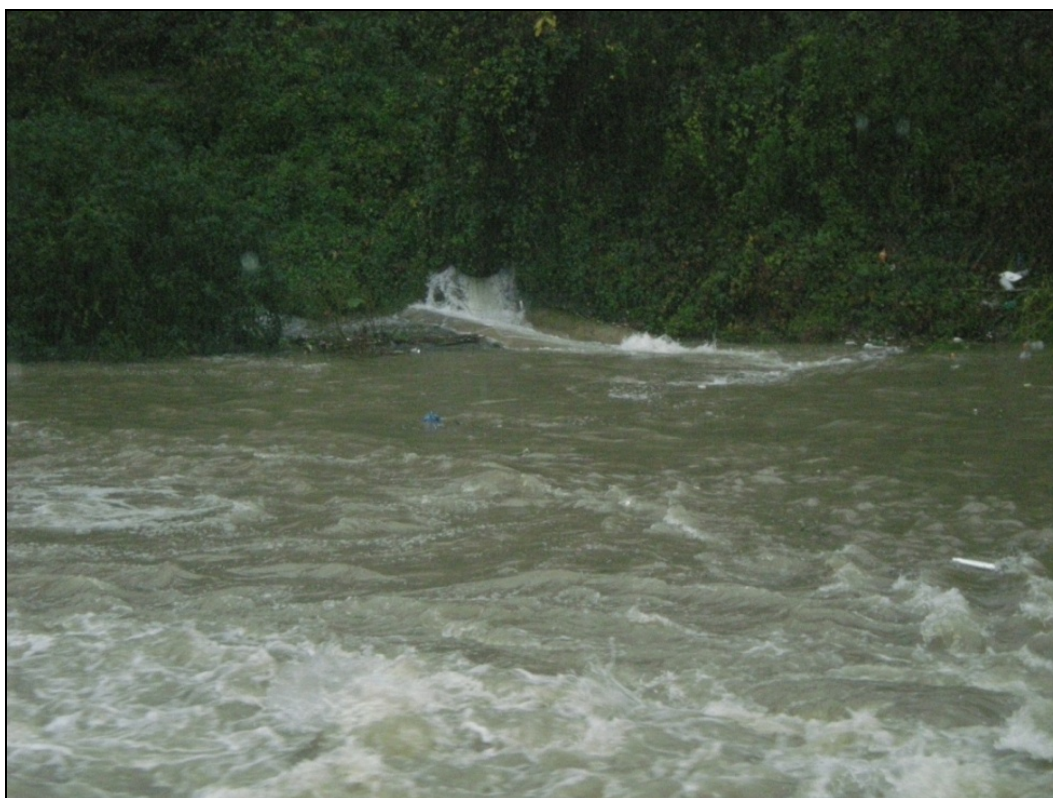
Subito a valle della briglia poi, l'alveo è rivestito, per una decina di metri, in massi per impedire l'erosione ad opera della vena sfiorante; lungo la sponda sinistra del fiume poi, sono presenti due scaricatori di piena del collettore consortile, che rappresentano una forte criticità in termini di compromissione della qualità delle acque, ogni qual volta, in condizione di eventi meteorici intensi, entrano in funzione (Figura 9).

Figura 9 – Scaricatori di piena in funzione

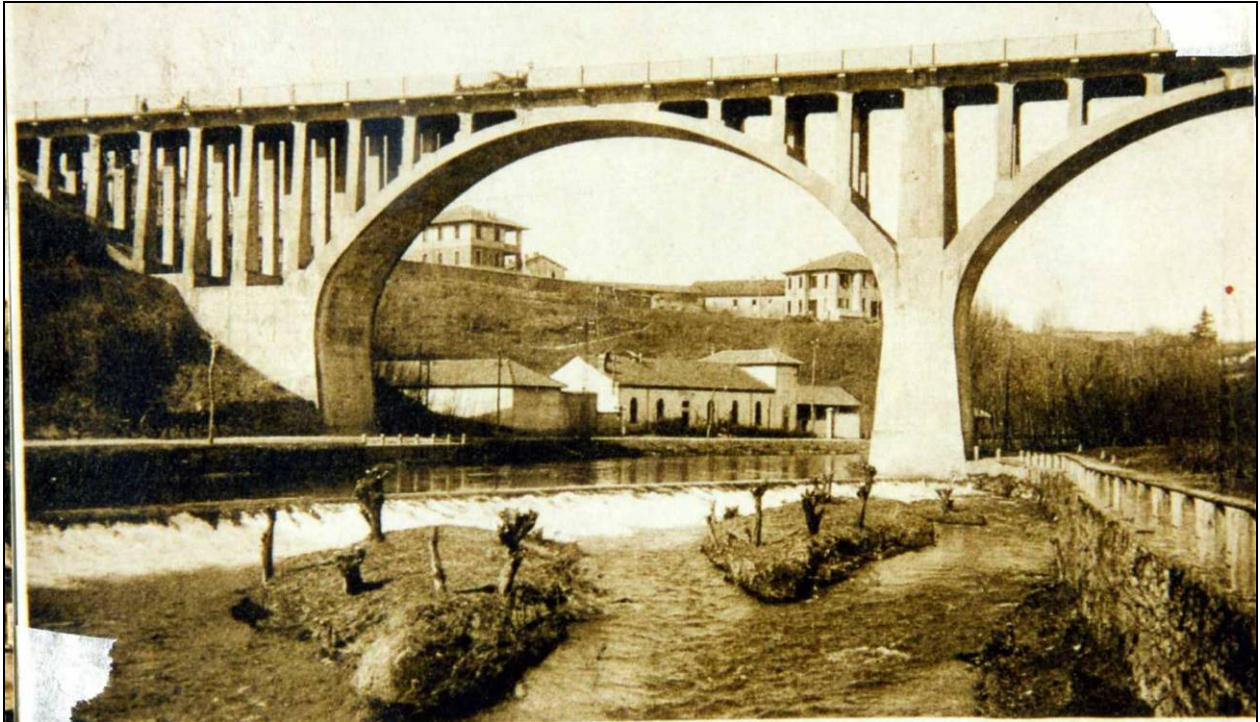
Figura 14 – Vista in primo piano della traversa sul Lambro in Comune di Carate Brianza

Gli altri sotto-interventi (5.2 e 5.3) consistono anch'essi nella realizzazione di altre due soglie in massi più a valle lungo l'asta del fiume posizionate rispettivamente a 120 m dall'asse della prima rampa e a circa 180 m dall'asse della seconda rampa. Anche queste due soglie in pietrame verranno realizzate mediante l'ancoraggio sul fondo di massi ciclopici di volume non inferiore a 1 m^3 e saranno dimensionate per avere una larghezza pari alla sezione dell'alveo, rispettivamente pari a circa 16 m e 12 m, una lunghezza di circa 2 m ed un'altezza pari alla minima altezza necessaria a raggiungere la quota a cui è posto il piede della sponda che corre parallela a via Isonzo, in questo caso pari rispettivamente a 206,81 m s.l.m e a 205,41 m s.l.m. Queste altre due soglie serviranno principalmente a risolvere il problema della mancanza di deposito di materiale lungo il piede di sponda, in destra idraulica, che corre parallelo alla via Isonzo. La progettazione delle soglie ha infatti come obiettivo quello di favorire il ripristinarsi delle quote originarie del fondo del piede arginale, mediante il progressivo accumulo di sedimento a monte. Tale intervento sarà risolutivo rispetto ad una situazione ad oggi critica, che vede sempre più il rischio dello scalzamento del piede di sponda, un tempo protetto dalla presenza di una traversa subito a valle

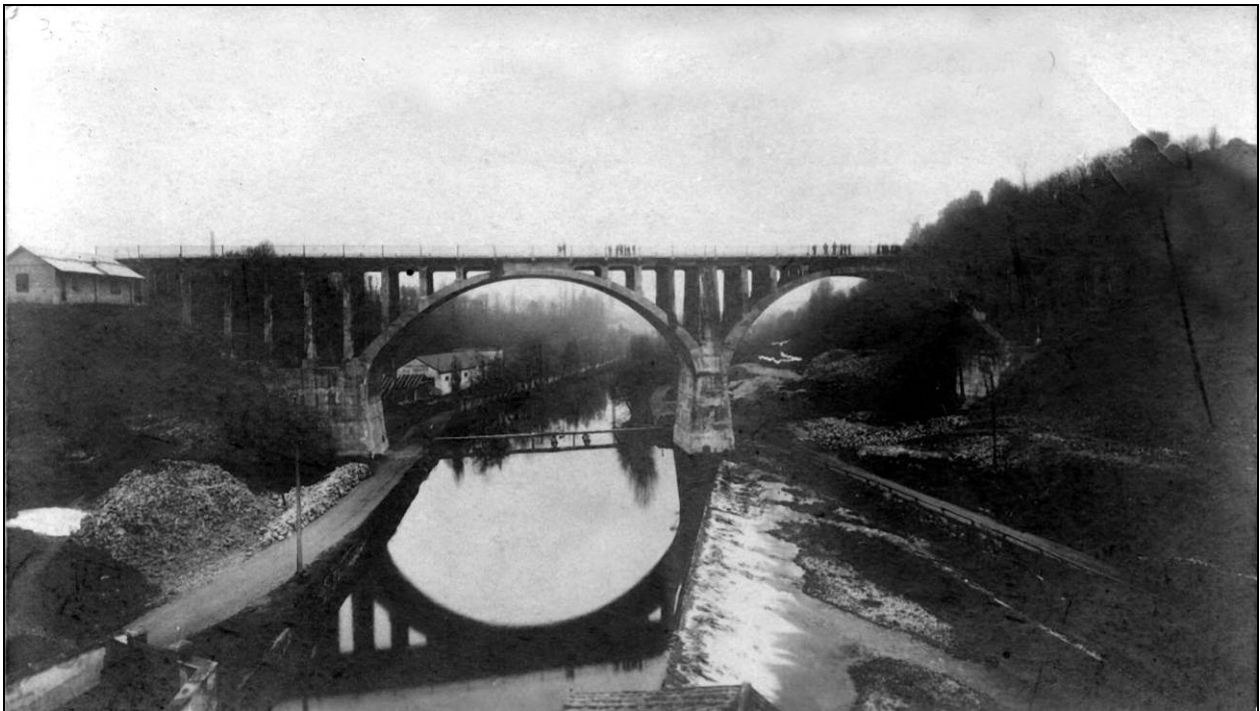
Figura 15 – Vista verso valle del Lambro con la traversa a valle del ponte della S.P.6
