## PARCO REGIONALE DELLA VALLE DEL LAMBRO

### **RISEZIONAMENTO D'ALVEO DEL TORRENTE O RIO BEVERA IN COMUNE DI BESANA IN BRIANZA E RENATE**

### **PROGETTO DEFINITIVO-ESECUTIVO RELAZIONE GENERALE**

Triuggio, Luglio 2016

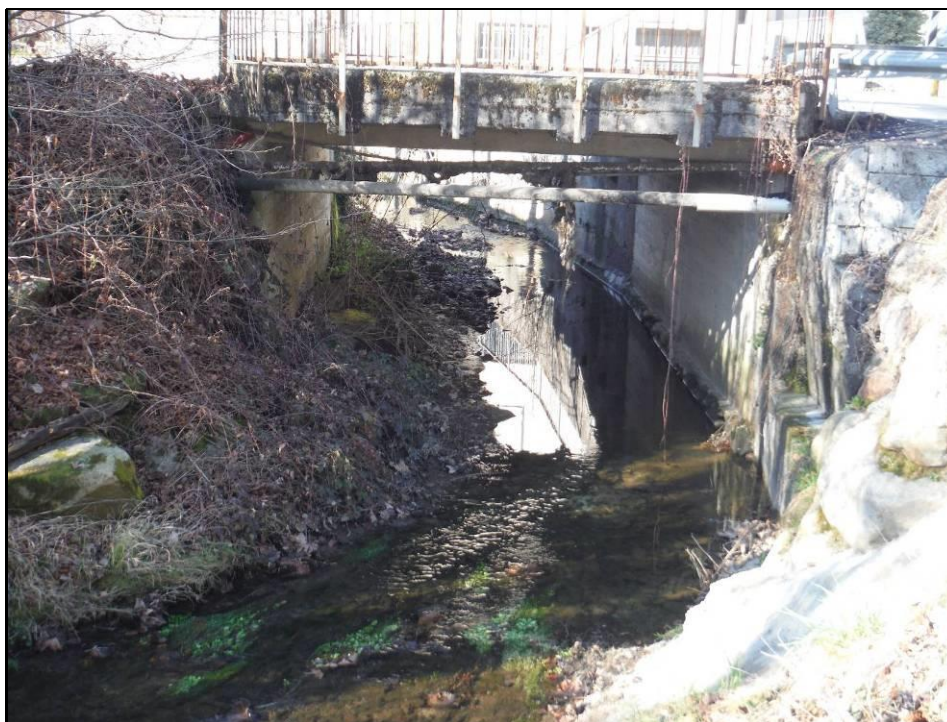
Proprio in corrispondenza dell'attraversamento di via Turati, costituito da un impalcato in calcestruzzo, si individua un'area di deposito che parzializza la sezione idraulica del manufatto (Figura 2).

**Figura 2 – Accumulo di sedimenti sotto l'attraversamento di via Turati, vista da monte**

L'intervento A1 in Comune di Renate interessa l'area in corrispondenza del ponte di via Turati e in particolare consiste nella pulizia, dell'imbocco e dell'intera superficie sottostante l'impalcato, dal materiale di trasporto depositato circa 14 m<sup>3</sup>. Tutto il materiale asportato verrà allontanato e depositato in un apposita discarica autorizzata.

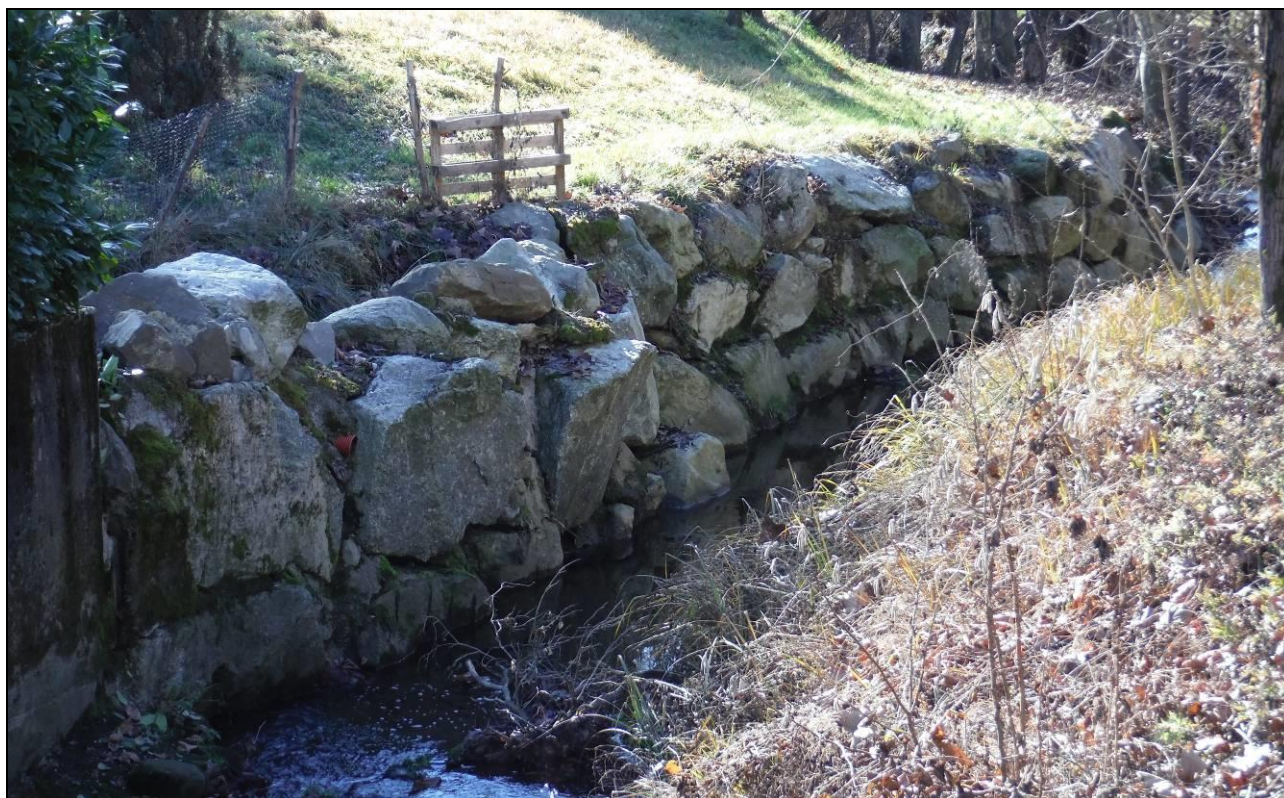
Circa 30 metri a valle dell'attraversamento di via Monte Grigna la sponda sinistra del torrente è stata in passato oggetto di una sistemazione fluviale che ha previsto la posa di massi ciclopici su paramento subverticale intasati in terreno vegetale, per una lunghezza complessiva di circa 100 m. In tale contesto si segnala il distacco della porzione iniziale verso monte dell'artificializzazione spondale esistente, in corrispondenza della curva destrorsa della bevera, per circa 10 m di lunghezza.

**Figura 4 – Scogliera in massi distaccata in Comune di Renate, vista da monte**

L'intervento B2 prevede la sistemazione del tratto di sponda ammalorato mediante la riprofilatura della scogliera in massi (di altezza pari a circa 2,5 m) in sponda sinistra per un tratto complessivo di circa 11 metri. La riprofilatura di sponda consisterà nell'arretramento del tratto interessato, al fine di conferire una pendenza più lieve di quell'attuale, che si presenta per lo più come un muro verticale. Questa soluzione servirà a conferire una maggiore stabilità alla nuova sponda. La riprofilatura verrà realizzata in parte mediante il riassetto e riposizionamento dei massi esistenti in parte mediante l'utilizzo di massi provenienti da cava (vedi Tav. 2.1).

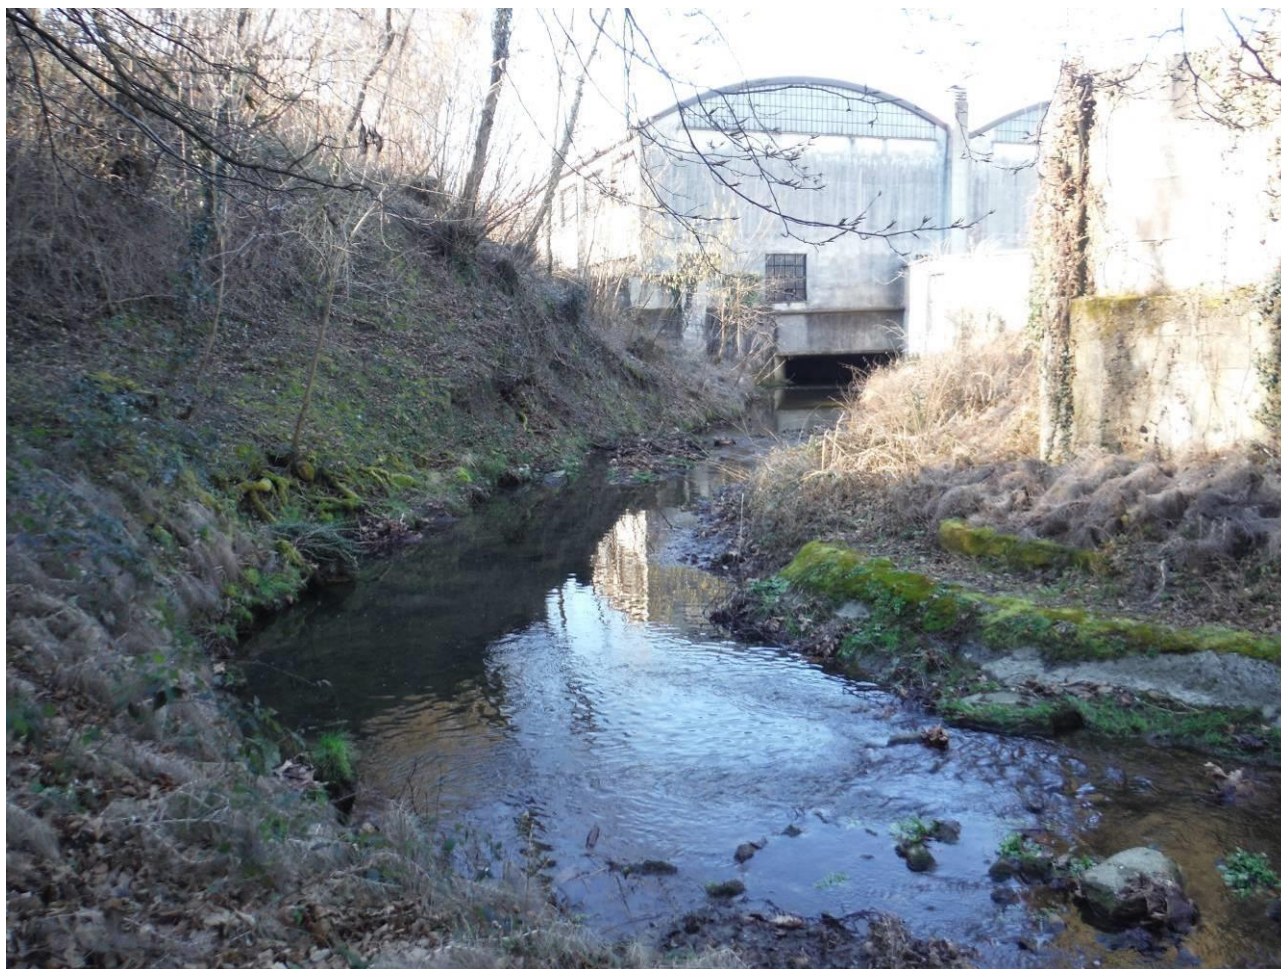
L'ultima criticità del tratto in esame interessa l'intera sponda sinistra che si estende dalla scogliera, precedentemente descritta, all'imbocco della tombinatura sotto la zona produttiva di via Concordia. Come accennato, la conformazione molto incisa della valle, sul versante sinistro, ha permesso alla fascia perfluviale boscata di mantenere la sua naturalità. La notevole pendenza, in aggiunta alla cospicua presenza di materiale vegetale (rovi e piante schiantate) rendono difficoltoso l'accesso alla sponda, requisito necessario, nel caso di tratti ubicati nelle vicinanze di aree urbanizzate, per effettuare il monitoraggio dell'asta fluviale ai fini della sicurezza idraulica.

**Figura 5 – Vista verso valle, a monte del tratto intubato della zona produttiva di via Concordia**

L'intervento B3 ha come obiettivo quello di mettere in sicurezza, dal punto di vista idraulico, i tratti spondali che si estendono dalla zona dell'intervento precedente all'imbocco della tombinatura sotto l'area produttiva di via Concordia. In particolare le attività consistono: nell'abbattere le piante morte o pericolanti, rimuovere le piante a terra e nell'apertura di un sentiero di manutenzione della larghezza di circa 1,20 m in sponda destra. Tutte le ramaglie, i cimali e le cortecce, verranno poi cippate e il cippato verrà distribuito ordinatamente nei pressi del letto di caduta delle piante. Complessivamente nel tratto in questione verranno interessate in tutto circa una trentina di piante, tra quelle da abbattere o da rimuovere perché già abbattute e tra le specie di grosse, medie e piccole dimensioni secondo la suddivisione fornita in Tabella 1. Mentre verrà aperto un sentiero della lunghezza di circa 115 m limitrofo al muro perimetrale della zona industriale presente in sponda destra (vedi Tav. 2.1).

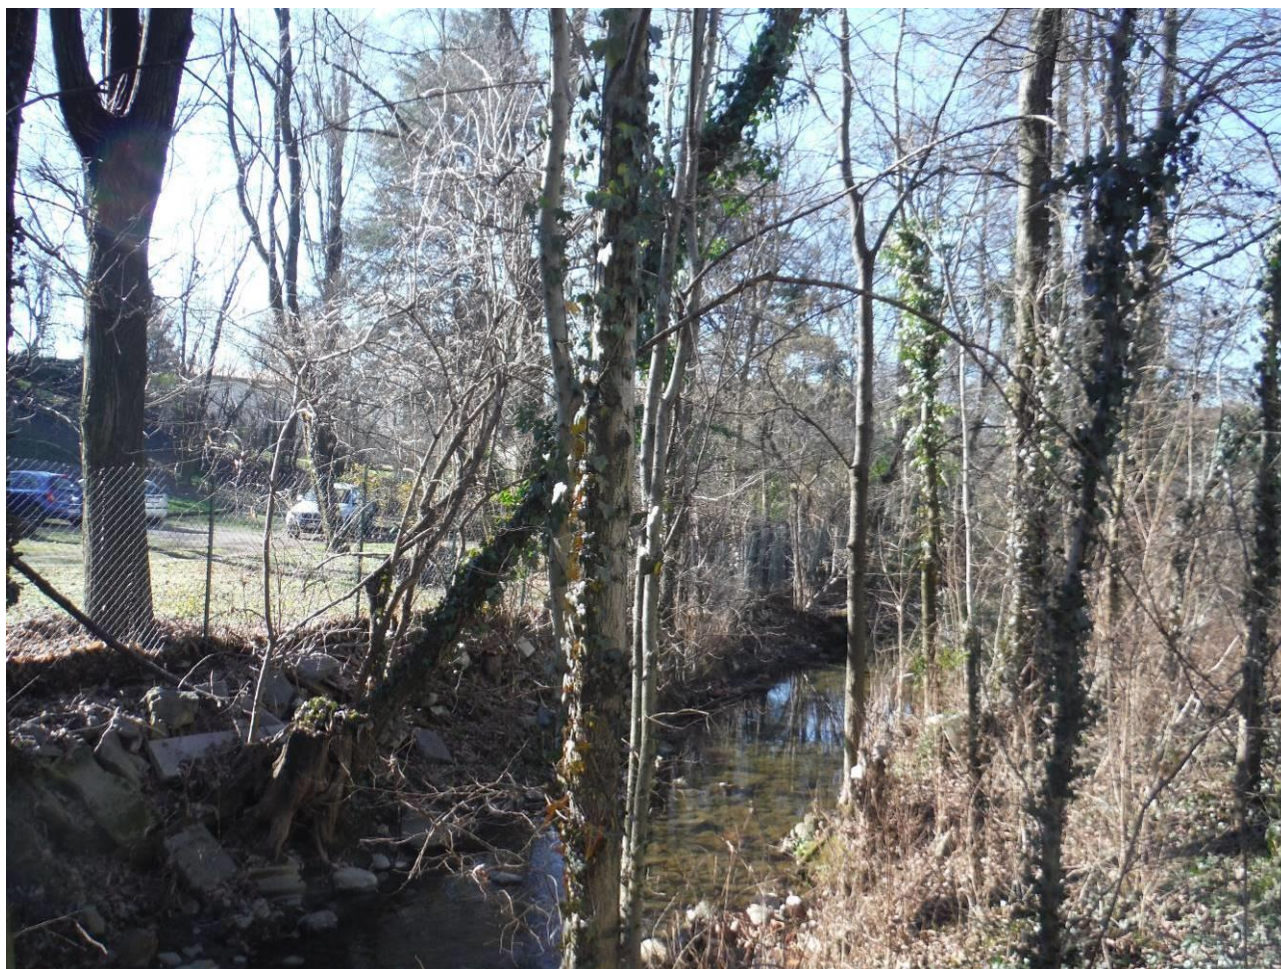
Il primo tratto di Bevera, compreso tra via Concordia e il ponte pedonale di via Cesare Battisti, è caratterizzato, in destra idrografica, dalla presenza di edifici industriali (il secondo dei quali, procedendo da monte verso valle, ancora in costruzione), in sinistra, invece, da una zona residenziale (in Figura 7 è parzialmente visibile l'area parcheggio).

La fascia arborea perfluviale, seppur esigua, risulta poco curata e si rileva la presenza di alcune piante pericolanti e riverse sul torrente. Tale presenza, nelle vicinanze di centri urbanizzati, è da considerarsi una criticità in quanto, eventi meteorologici intensi o la semplice crescita vegetale in periodo primaverile potrebbero provocare la caduta delle stesse piante, con conseguente ostruzione della sezione idraulica, con possibile rigurgito a monte nella zona abitata. Si evidenzia inoltre come le perimetrazioni di proprietà delle aree produttiva e residenziale, a ridosso delle sponde, costituiscano una criticità per il controllo e il monitoraggio delle sponde.

**Figura 7 – Vista verso valle, area produttiva a valle di via Concordia**

L’intervento C1 ha come obbiettivo quello di mettere in sicurezza, dal punto di vista idraulico, il tratto che va da via Concordia e il ponte pedonale di via Cesare Battisti. In particolare l’attività consiste nell’abbattere le piante morte o pericolanti. Tutte le ramaglie, i cimali e le cortecce, verranno poi cippate e il cippato verrà distribuito ordinatamente nei pressi del letto di caduta delle piante. Complessivamente nel tratto in questione verranno interessate in tutto circa una decina di piante tra quelle di grosse e medie dimensioni.

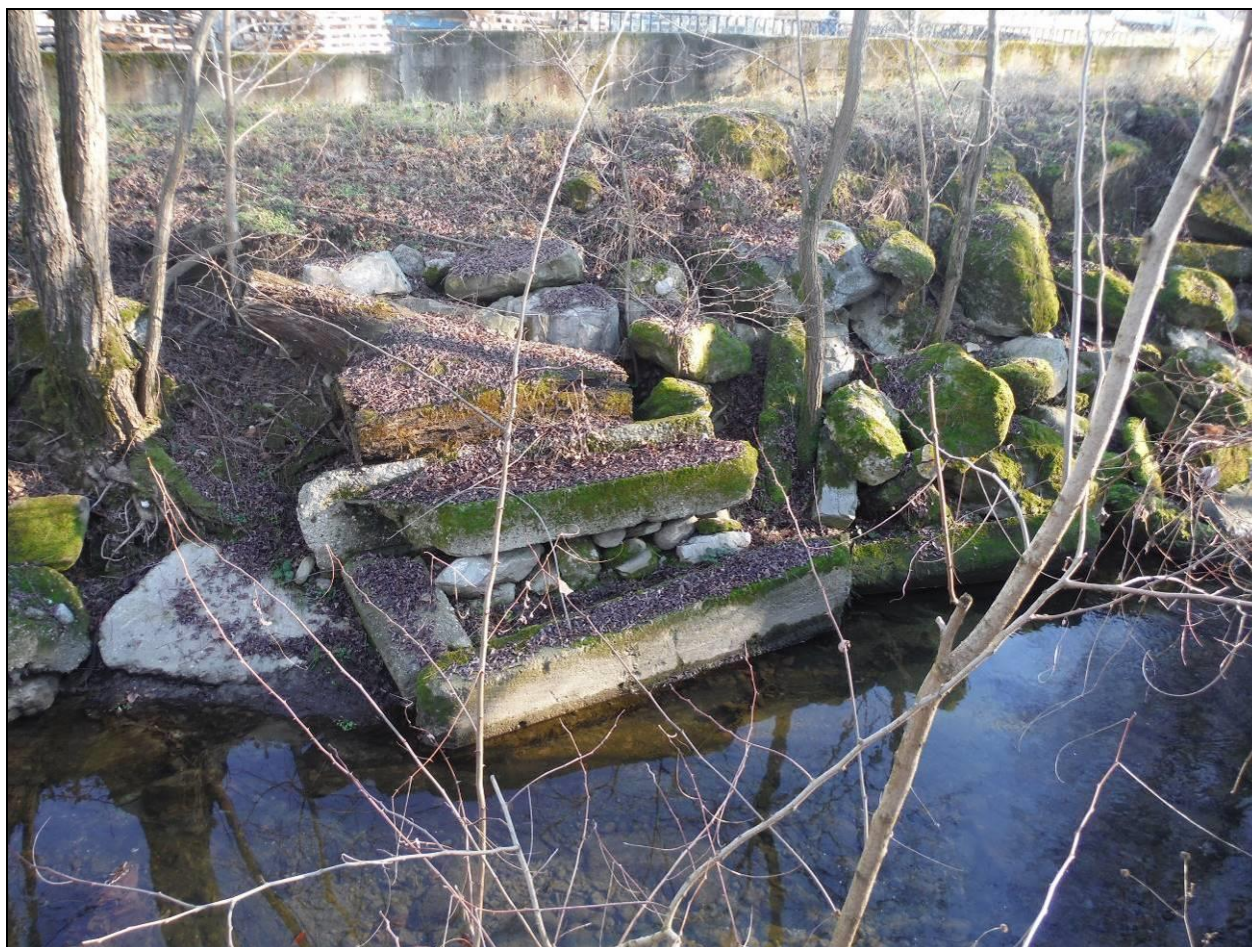
Poco a valle del ponte pedonale di via Cesare Battisti, in destra idraulica, lungo la sponda che corre ai margini di un edificio industriale, si segnala il degrado dell'artificializzazione spondale esistente costituita da massi e materiale litoide di grossa pezzatura posizionati alla rinfusa sul paramento inclinato della sponda.

**Figura 8 – Scogliera esistente in sponda destra, vista dalla sponda opposta**

L'intervento C2 prevede la sistemazione del tratto di sponda destra ammalorato, situato a valle del ponte pedonale di via Cesare Battisti, per uno sviluppo complessivo di circa 95 metri. La sistemazione di sponda consisterà in parte nel riposizionamento dei massi attualmente presenti lungo l'artificializzazione presente e in parte nella posa di massi di cava di idonea pezzatura al fine di conferire una maggiore stabilità alla sponda (vedi Tav. 2.2).

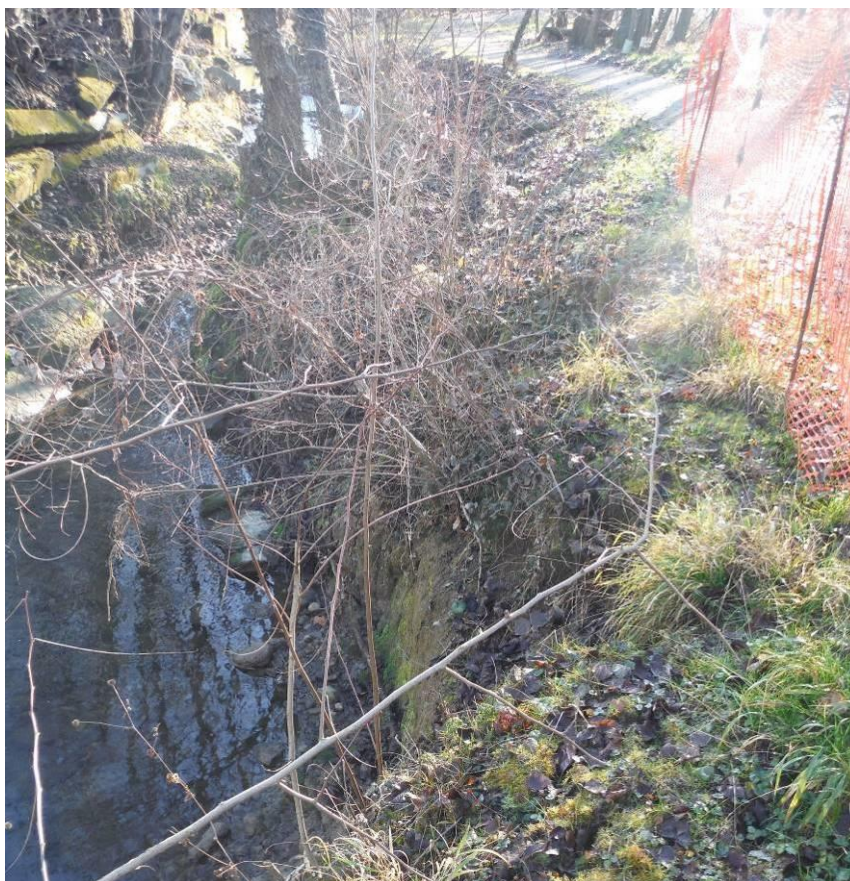
Sulla sponda opposta a quella in massi del punto precedente, si individua un problema di erosione spondale in sinistra idrografica, causato quasi certamente dalla presenza stessa dell'artificializzazione in sponda destra che ha probabilmente attivato, nei momenti di piena del torrente, alcuni fenomeni di escavazione. Sotto l'effetto della corrente infatti, data anche la mancanza di apparati radicali che stabilizzino il terreno con il loro effetto aggregante, si è verificato il franamento della sponda, che a sua volta, ha quasi interessato il sentiero ciclo-pedonale esistente in sinistra (Figura 9).

**Figura 9 – Erosione spondale in sponda sinistra, vista da valle verso monte**

Come anticipato in precedenza in questa sede si fornisce solo una breve descrizione dell'intervento C3, al solo scopo di ottenere le autorizzazioni idrauliche, urbanistiche e paesaggistiche; le lavorazioni in oggetto verranno poi realizzate e seguite dai tecnici del Comune di Renate. L'intervento C3 consiste nella stabilizzazione del tratto di sponda sinistra subito a valle del ponte pedonale di via Cesare Battisti, interessato da erosione, mediante l'impiego di terre rinforzate con geogriglie integrali in HDPE e paramento rinverdibile per una lunghezza di circa 20 m; il paramento avrà un'inclinazione compresa tra 60° e 80° in considerazione della vicinanza del profilo di sponda al sentiero ciclo-pedonale. La soluzione progettuale individuata si configura come opera di sostegno con paramento rinverdibile inclinato, eseguita con la tecnologia dei terrapieni rinforzati con geogriglie monolitiche a giunzione integrale, realizzate al 100% in Polietilene ad Alta Densità (HDPE) estruso. La facciata della terra rinforzata è contenuta da un cassero metallico di guida e di appoggio "a perdere"; il cassero metallico deve essere rivestito internamente con un Feltro Vegetativo Preseminato biodegradabile al 100% oppure con una biostuoia per il supporto all'idrosemina.

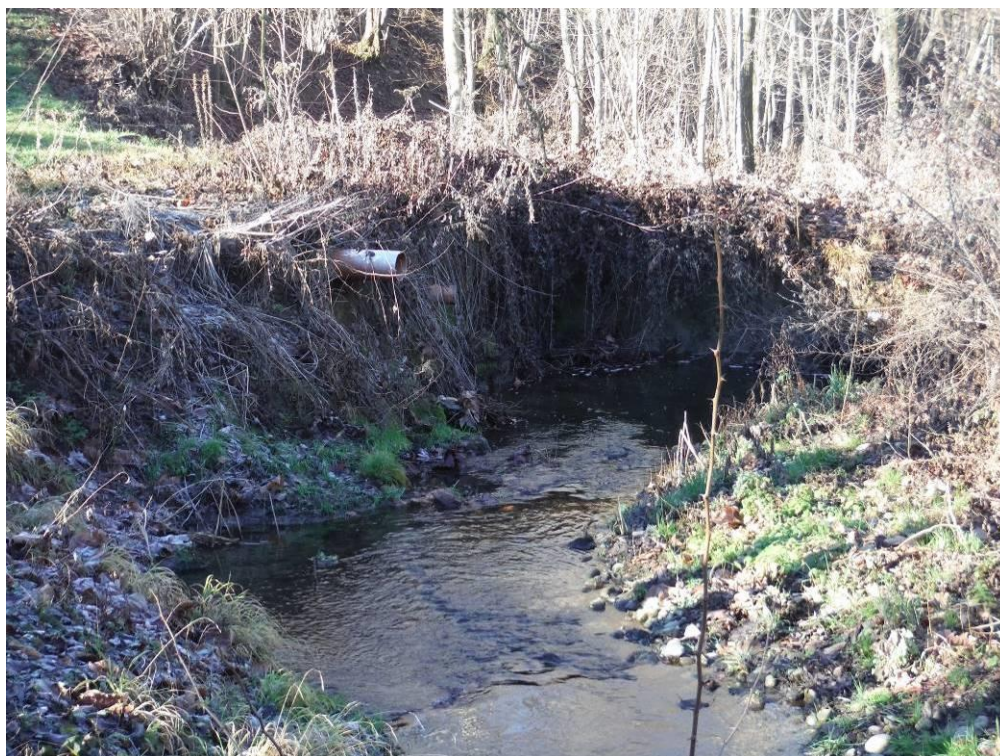
Situazione analoga si verifica qualche decina di metri più a valle, sempre in sinistra idraulica, dove, complice della forza erosiva della corrente è in questo caso la curva planimetrica del torrente (Figura 10).

**Figura 10 – Erosione spondale in sponda sinistra, vista da monte verso valle**

L'intervento C4 prevede la sistemazione del tratto di sponda ammalorato mediante la riprofilatura della sponda in sinistra idraulica per un tratto complessivo di circa 10 metri. La riprofilatura di sponda consisterà nell'arretramento verso l'interno del tratto interessato, con il mantenimento dei due scarichi presenti;

salvo poi accertare una diversa destinazione finale dei due scarichi, durante la fase esecutiva dei lavori. Questa soluzione servirà a conferire una maggiore stabilità alla sponda (vedi Tav. 2.2).

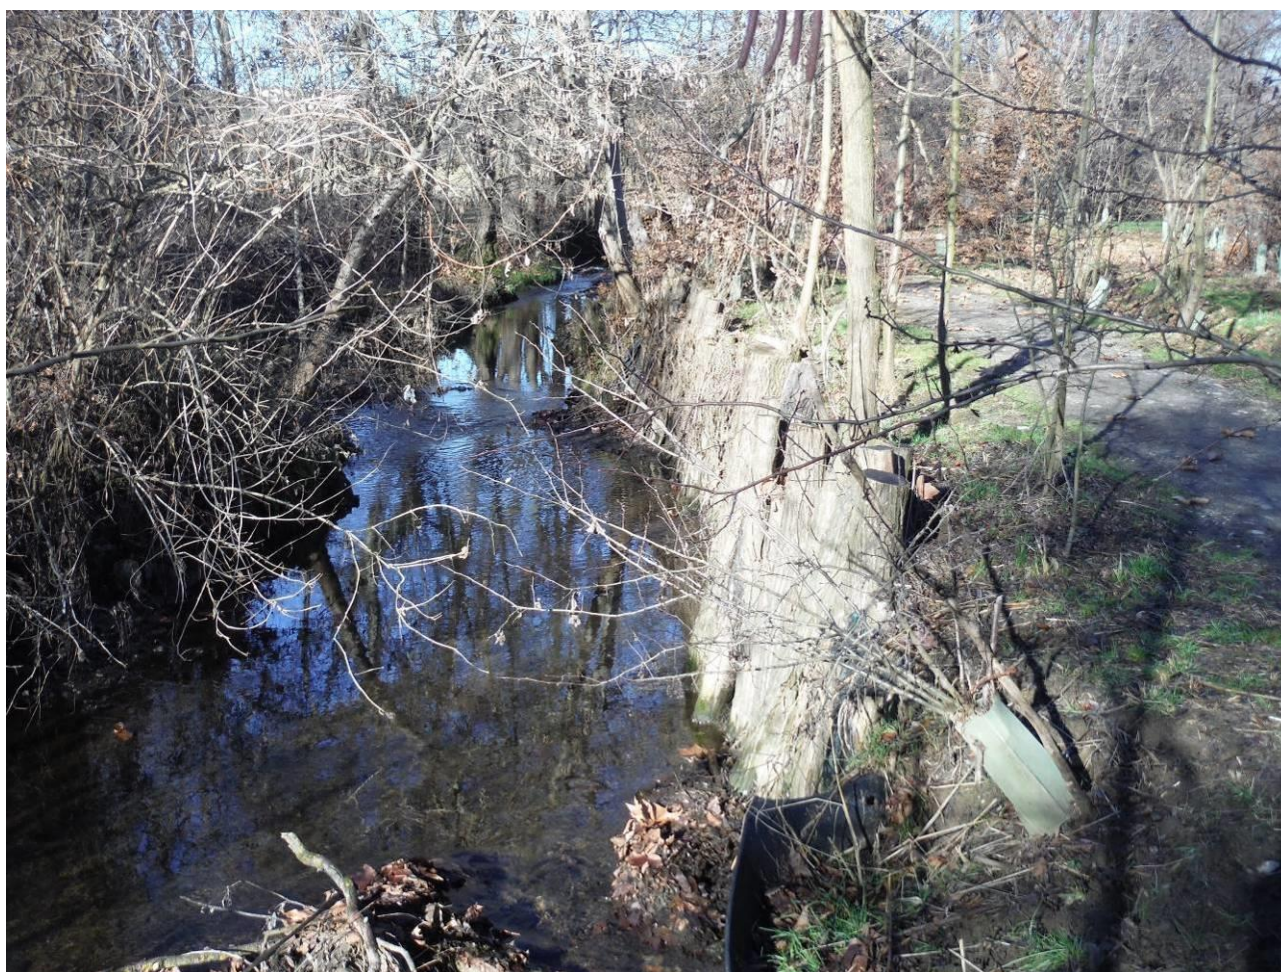
Proseguendo lungo il torrente, qualche metro a valle della sua confluenza con il rio Fossarone, in sinistra idrografica, si segnala la presenza di un'artificializzazione spondale inadeguata. In particolare si tratta di una palificata costituita utilizzando materiali di risulta dei tagli arborei effettuati in loco, appoggiata ad una rete metallica retrostante (completamente visibile nella parte terminale dell'opera), realizzata allo scopo di tamponare l'andamento erosivo del torrente ed evitare così il coinvolgimento del sentiero ciclo-pedonale adiacente.

**Figura 11 – Palificata esistente in sponda sinistra, vista da valle verso monte**

L'intervento C5 prevede il rifacimento di un tratto di palificata inadeguato, costituito utilizzando materiali di risulta dei tagli arborei e una rete metallica. L'opera avrà sempre lo scopo di tamponare l'andamento erosivo del torrente ed evitare il coinvolgimento del sentiero ciclo-pedonale adiacente, ma verrà realizzata seguendo le buone pratiche dell'ingegneria naturalistica: mediante l'infissione nel terreno di pali in legno in castagno o larice, scorciato, non trattato, collegati da un palo traverso in castagno e grappe in acciaio. Al fine di evitare che le acque possano continuare ad erodere ed allontanare la parte fine del terreno, il terreno adiacente ai pali sarà contenuto in una sacca di geotessuto per una profondità di circa 40-50 cm, maggiore all'altezza dell'acqua presente in alveo. Lo strato di geotessuto andrà a formare una specie di sacca a "v" che, da un lato seguirà la palificata e dall'altro risalirà con un angolo di circa 45°. Il materiale di riempimento sarà posizionato in modo da avere sul fondo del materiale più grossolano, che ha la funzione di stabilizzare il geotessuto e nella zona più superficiale verranno ripristinati gli strati di terreno esistenti e il manto erboso. Complessivamente la nuova palificata avrà uno sviluppo di circa 18 metri (vedi Tav. 2.2).

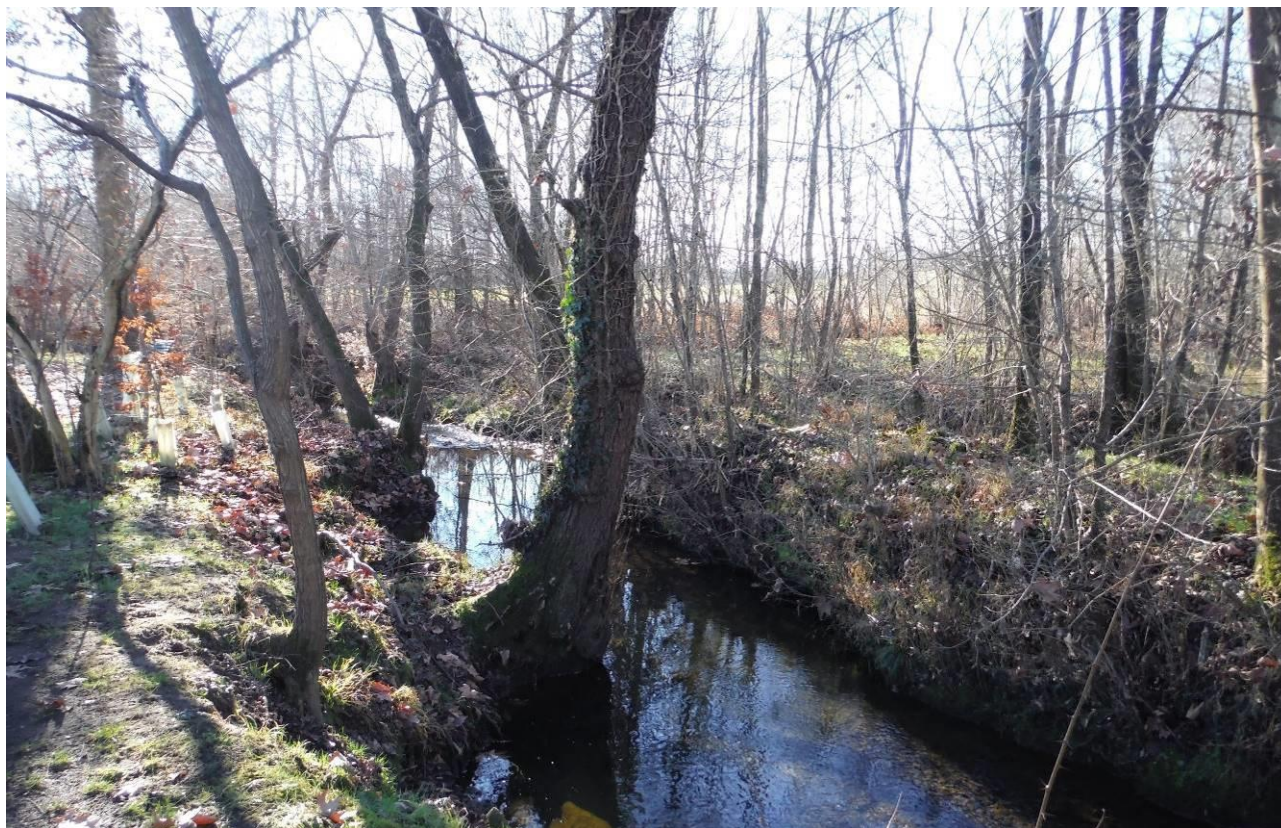
Una problematica riscontrabile in vari punti del tratto in esame è data dalla presenza di alberature pericolanti e/o riverse in alveo. Sebbene l'area interessata dagli interventi C2, C3, C4 e C5 ricadente nell'area del PLIS La Valletta, venga periodicamente monitorata e mantenuta in buono stato, sono presenti diverse alberature, anche di grosse dimensioni, potenzialmente pericolanti (per inclinazione eccessiva o perché già morte), le quali, per effetto di fenomeni meteorologici e/o fisiologici, possono arrivare allo

sradicamento e al conseguente schianto in alveo (Figura 12). Particolare attenzione viene richiamata sul tratto terminale dell'area indagata, nei pressi del confine comunale con Besana in Brianza: qui, diversamente da quanto visto nelle zone precedenti, sono presenti diverse alberature già schiantate e riverse in alveo (Figura 13).

**Figura 12 – Esempio di alberature pericolanti lungo il tratto interessato dagli interventi C**

L'intervento C7 ha come obiettivo quello di mettere in sicurezza, dal punto di vista idraulico, l'intera area del PLIS, in particolar modo nei pressi del confine comunale con Besana in Brianza. L'attività principale al

riguardo consiste nell'abbattere le piante morte o pericolanti. Tutte le ramaglie, i cimali e le cortecce, verranno poi cippate e il cippato verrà distribuito ordinatamente nei pressi del letto di caduta delle piante. Complessivamente nel tratto in questione verranno interessate in tutto circa duecento piante, tra quelle da abbattere o da rimuovere perché già abbattute e tra le specie di grosse, piccole e medie dimensioni secondo la suddivisione fornita in Tabella 2 e in Tabella 3 (vedi Tav. 2.2 e 2.3).

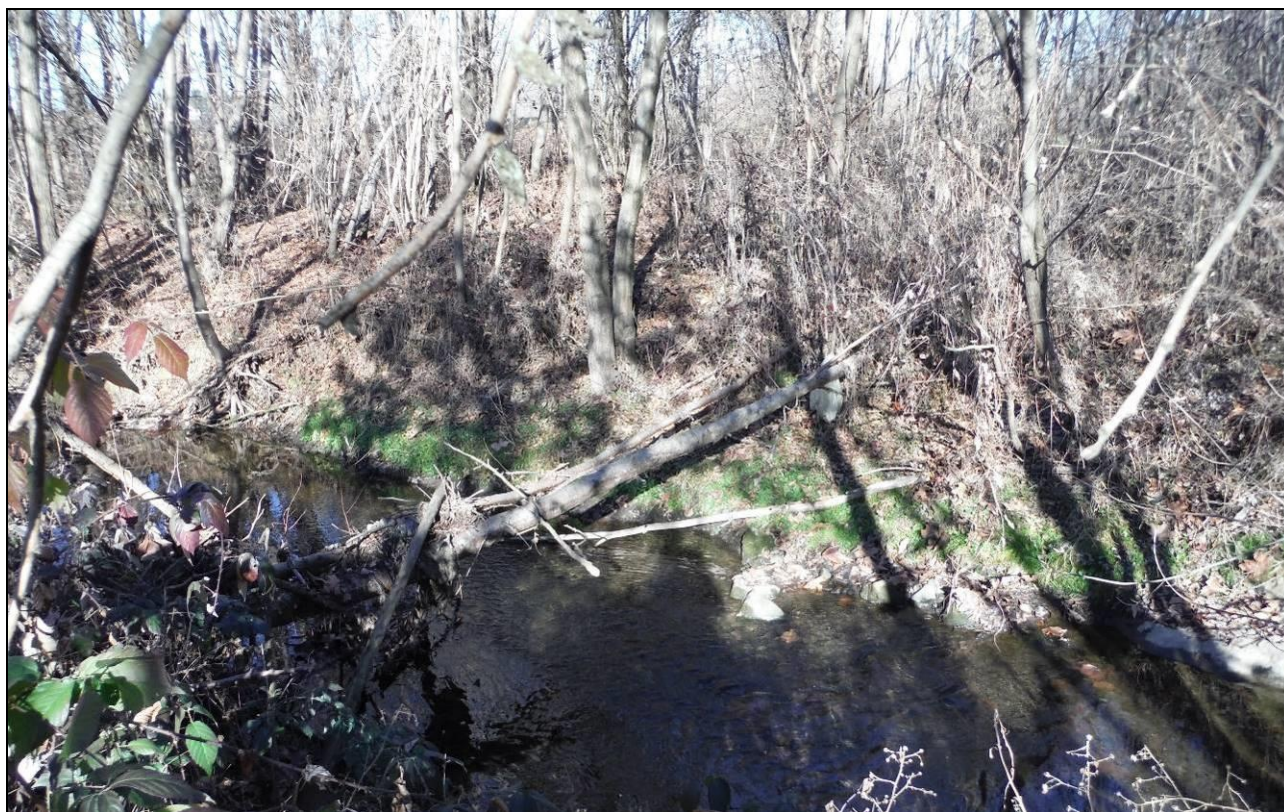
**Figura 13 – Esempio di alberature schiantate lungo il tratto interessato dagli interventi C**

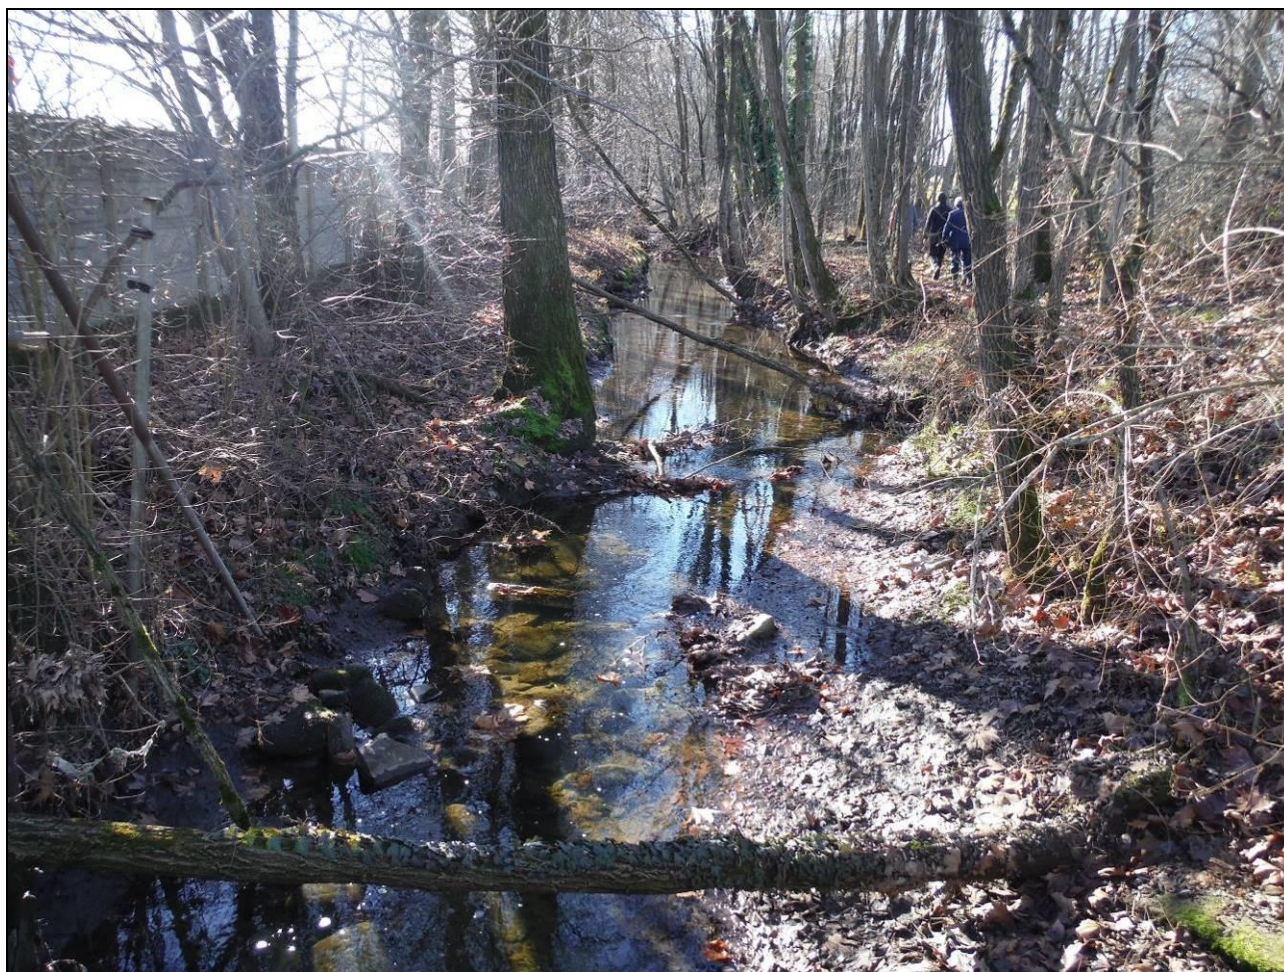
In questa zona, i problemi di sicurezza idraulica e di dissesto idrogeologico legati alla presenza di alberature pericolanti o schiantate sono decisamente accentuati. Si riscontra una situazione di degrado e abbandono della vegetazione ripariale come si può ben notare dalla Figura 15.

**Figura 15 – Tratto in Comune di Besana in Brianza, vista da monte verso valle**

L'intervento D1 ha come obiettivo quello di mettere in sicurezza, dal punto di vista idraulico, il tratto di Bevera che corre in Comune di Besana in Brianza, fino all'attraversamento di via Visconta.

L'attività principale al riguardo consiste nell'abbattere le piante morte o pericolanti. Tutte le ramaglie, i cimali e le cortecce, verranno poi cippate e il cippato verrà distribuito ordinatamente nei pressi del letto di caduta delle piante. Complessivamente nel tratto in questione verranno interessate in tutto circa centottanta piante, tra quelle da abbattere o da rimuovere perché già abbattute e tra le specie di grosse, piccole e medie dimensioni secondo la suddivisione fornita in Tabella 4 (vedi Tav. 2.3).
