## PARCO REGIONALE DELLA VALLE DEL LAMBRO

### **AREE DI ESONDAZIONE CONTROLLATA DEL RIO BROVADA IN COMUNE DI BESANA IN BRIANZA E TRIUGGIO**

### **PROGETTO DI FATTIBILITA' TECNICA ED ECONOMICA**

#### **RELAZIONE GEOLOGICA**

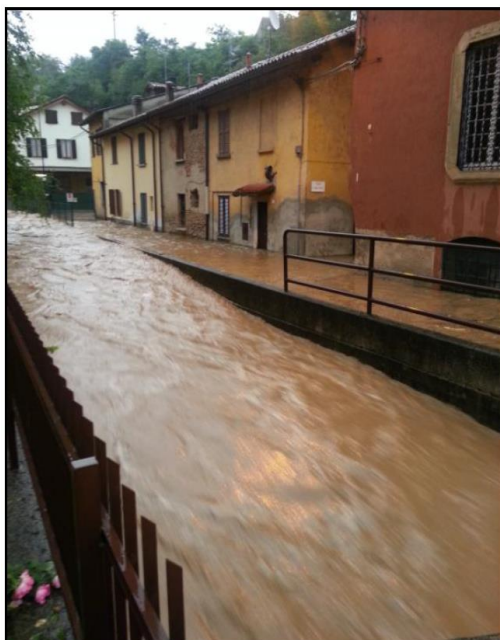
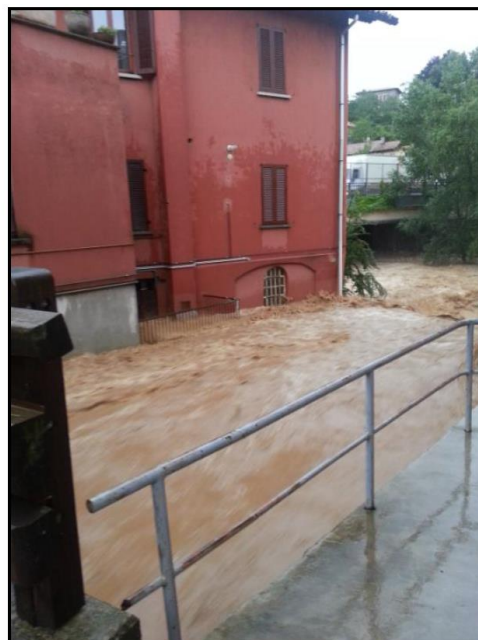
Figura 7: Esondazione Brovada del giugno 2014 (Fonte PVL)

Il T. Brovada è stato causa storicamente di varie esondazioni presso l'abitato di Ponte di Triuggio, avvenute generalmente in concomitanza di piene del Fiume Lambro. L'evento più recente, avvenuto il 24-25 giugno 2014 a seguito di una precipitazione di circa 90mm in 12 ore, ha interessato via Brovada e piazza Boretti causando danni agli edifici prospicienti (Figura 7).

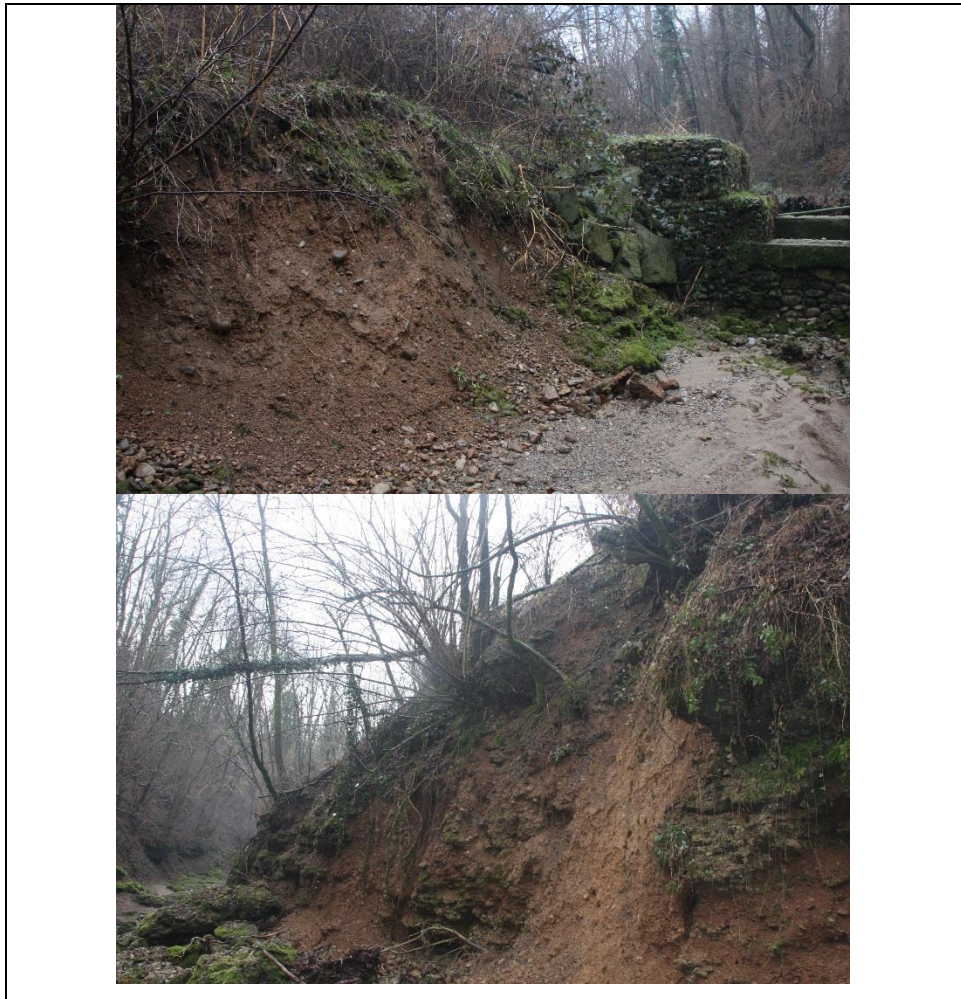
Figura 13: frane lungo il tratto terminale del rio Brovada in località Triuggio.

- Frane: in settori limitati di alveo, soggetti a maggiormente erosione fluviale, sono state individuate piccole frane prodotte perlopiù da scalzamento al piede. Si tratta di scivolamenti e crolli di dimensione massima 10x5 metri che coinvolgono spessori limitati (max. 1-2m) dei depositi fluvioglaciali e del Ceppo (Figura 13). Sono state identificate nel tratto terminale del rio Brovada, dove le altezze e le pendenze delle sponde sono maggiormente elevate. Si segnala in ogni caso che l'analisi del catalogo IFFI (Inventario dei Fenomeni Franosi in Italia) non indica la presenza nel bacino di

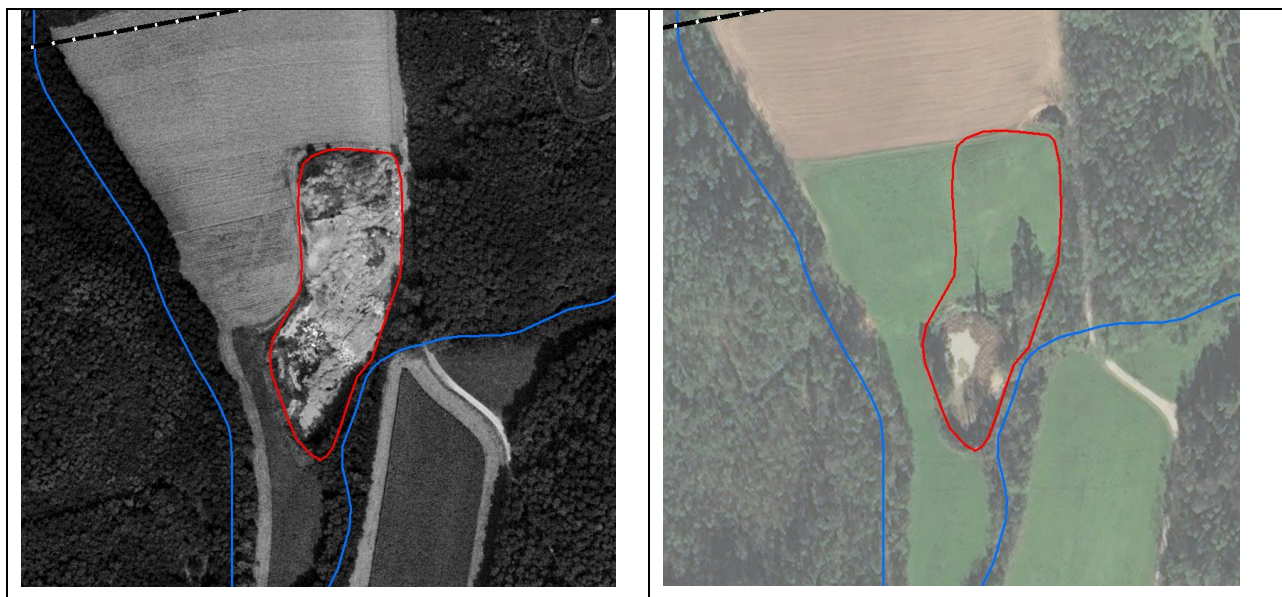
Figura 15: area interessata da depositi nel 1975(sinistra) e successivamente adibita a coltivo con evidenza del laghetto nel 2016 (destra).

- Riporti e scavi antropici: corrispondono agli scavi e ai materiali di riporto utilizzati per la costruzione del viadotto ferroviario della linea Monza-Molteno-Lecco, in località Rancate, e a locali accumuli sparsi.
- Laghetto di cava: si tratta di una zona di ristagno d'acqua di circa 2'000 mq all'interno di uno scavo antropico con altezze di 8-10m alimentata dalla falda freatica e in parte dagli afflussi di un immissario sinistro del rio Brovada. Il laghetto rappresenta la propaggine meridionale di un settore di coltivazione di inerti più esteso verso Nord che nelle immagini storiche del 1975 risultava interessato da accumuli di materiali di riporto, probabilmente connessi al riempimento di un precedente settore di cava, con estensione di circa 6'500 mq. La figura seguente illustra il confronto con la situazione attuale.

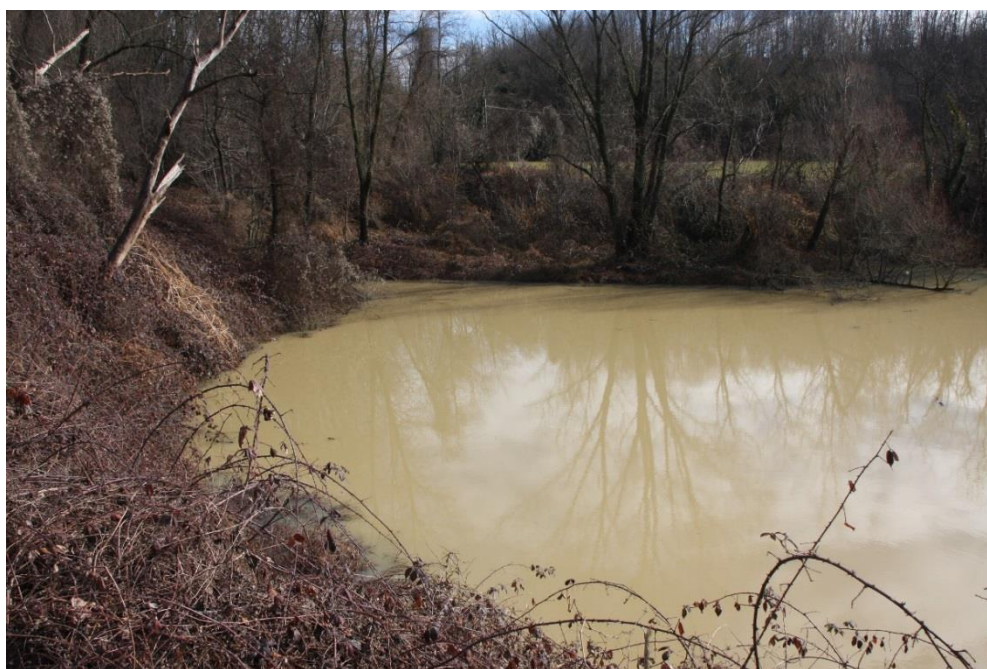
Figura 16: laghetto di cava interessato da discarica colmata in passato, nella piana della Brovada.

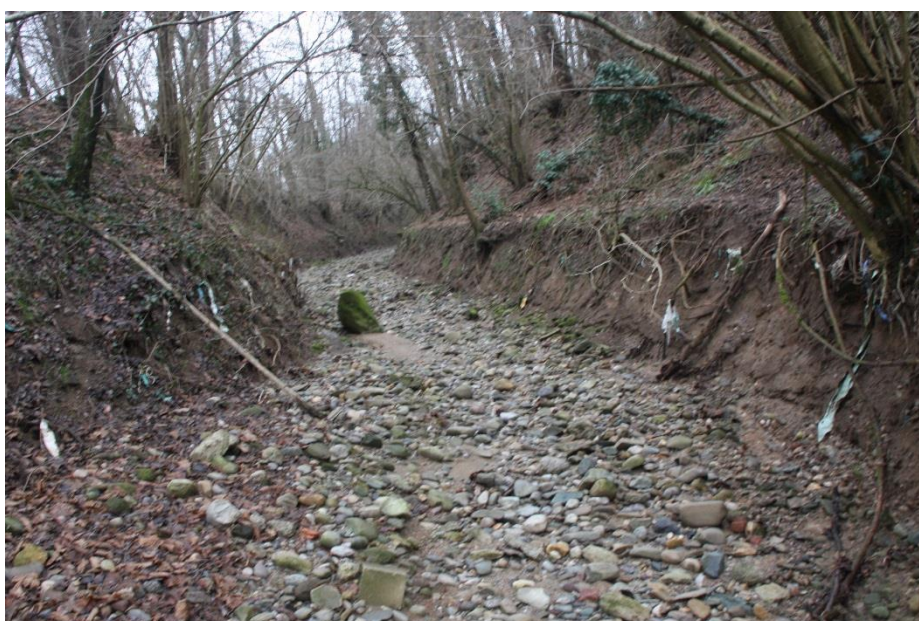
Figura 19: depositi alluvionali recenti nell'alveo della Brovada a monte di Via della Valle.

- Rilevato antropico: corrisponde ai terreni riportati a fine ottocento per la costruzione della linea ferroviaria Monza-Molteno-Lecco. Occupa un tratto di circa 50 metri in lunghezza i lati del ponte sull'alveo del Rio Brovada.
- Deposito alluvionale: sono i depositi delle piane alluvionali fluvio-glaciali e dei terrazzi fluviali che si rinvengono lungo il corso del Rio Brovada e dei suoi affluenti, che possono raggiungere ampiezze fino a 650m. Si tratta di materiali prevalentemente granulari, composti da ciottoli poligenici arrotondati, ghiaie e sabbie eterogenee con stato di addensamento medio-basso. L'alveo fluviale è caratterizzato da depositi alluvionali attuali, sciolti, che raggiungono spessori di qualche metro (Figura 19).

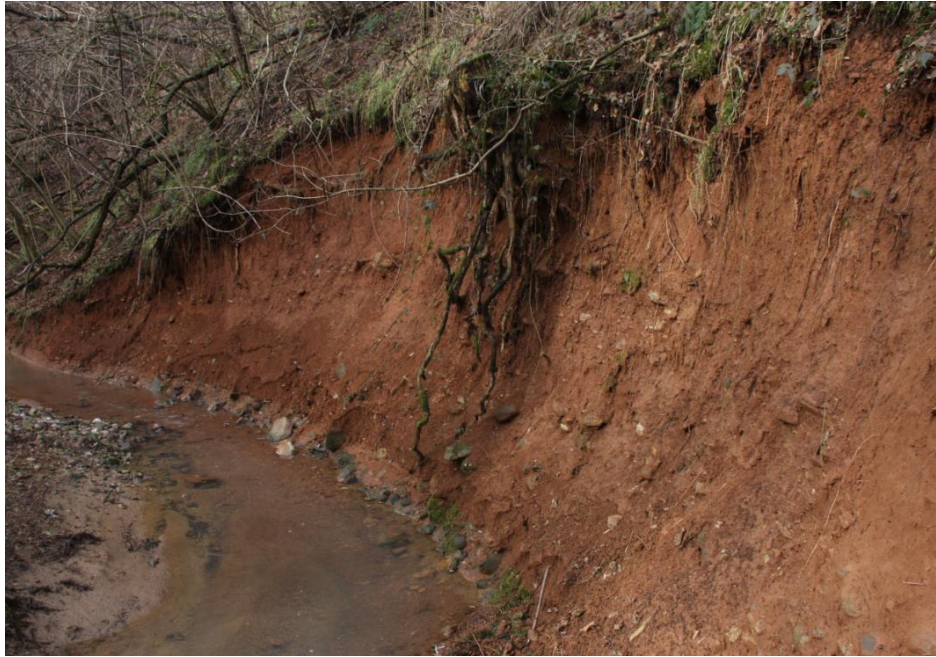
Figura 20: deposito di origine glaciale lungo l'ansa di un tributario del Rio Brovada.

- Deposito glaciale indifferenziato: comprende i terreni di origine morenica depositati dalle diverse fasi glaciali che si sono succedute sull'area. Costituiscono la maggior parte delle aree rilevate la cui forma riproduce spesso cordoni morenici relitti orientati E-O, erosi poi dal reticolo idrografico attuale. Si compone prevalentemente da diamicton massivi a supporto di matrice e ghiaia a supporto di matrice con clasti isorientati e locali intercalazione sabbiose con un profilo di alterazione di diversi metri chiamato "ferretto", di colorazione arancio riferita ad ossidazione di Fe/Mn (Figura 20).

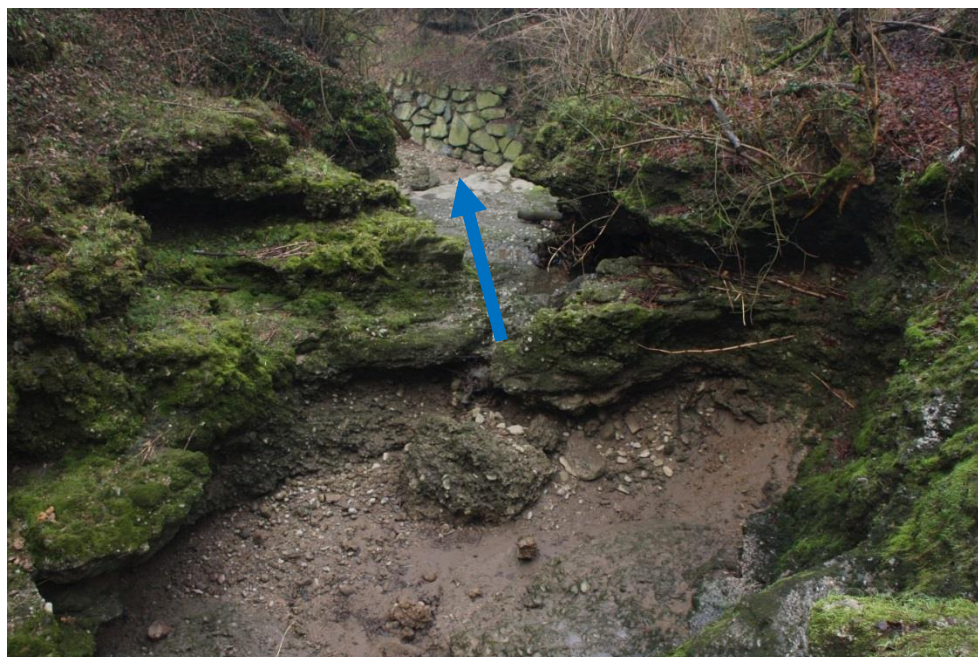
Figura 21: erosione in alveo all'interno dei conglomerati del Ceppo. Con la freccia blu la direzione di flusso.

- Ceppo: rappresenta il substrato roccioso dell'area ed è costituito da un conglomerato poligenico a clasti arrotondati e cemento calcareo con intercalati banchi e livelli sabbiosi e arenacei. Affiora in alveo a valle di Cascina Campaccio e 300m valle del ponte della ferrovia, in corrispondenza del restringimento di sezione che crea la forra a monte di Ponte di Triuggio, dove sono state anche identificate tipiche forme dovute all'erosione fluviale (marmitta dei giganti, Figura 21). Dalle stratigrafie dei pozzi limitrofi risulta per il Ceppo uno spessore compreso tra 20 e 30 metri.

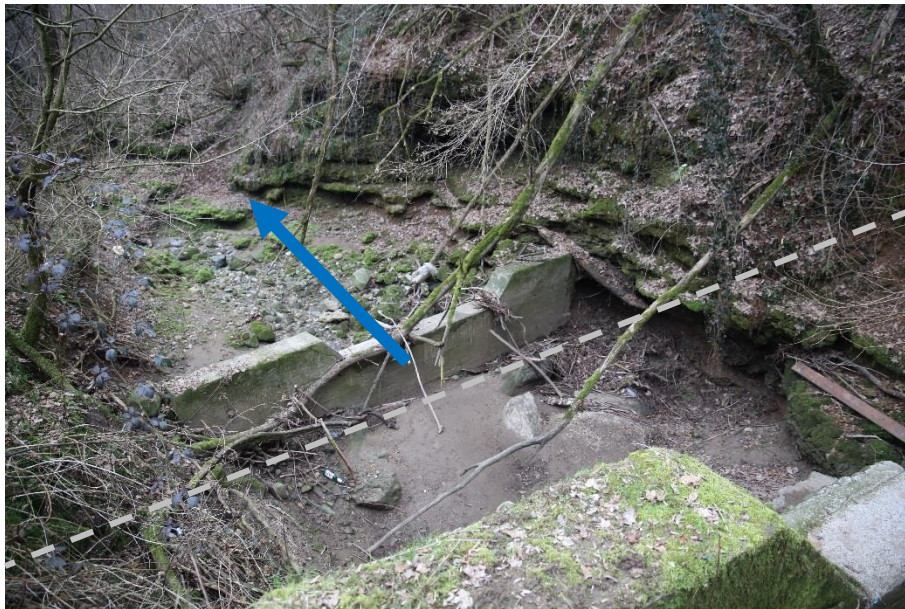
Figura 22: asse della futura opera di sbarramento in corrispondenza delle attuali briglie. Notare il ceppo stratificato in destra idrografica. Linea tratteggiata=asse longitudinale.

L'opera di sbarramento in progetto nella sezione di monte del rio Brovada si sviluppa in corrispondenza di una briglia esistente, fondata direttamente sui conglomerati del Ceppo (Figura 22). La fondazione in calcestruzzo del corpo centrale della nuova opera potrà impostarsi anch'essa direttamente sul Ceppo, previa pulizia dell'alveo del sottofondo. Il Ceppo appare come alternanze di banchi conglomeratici di spessore decimetrico fino a metrico e stratificazione suborizzontale, e livelli poco cementati di sabbie.

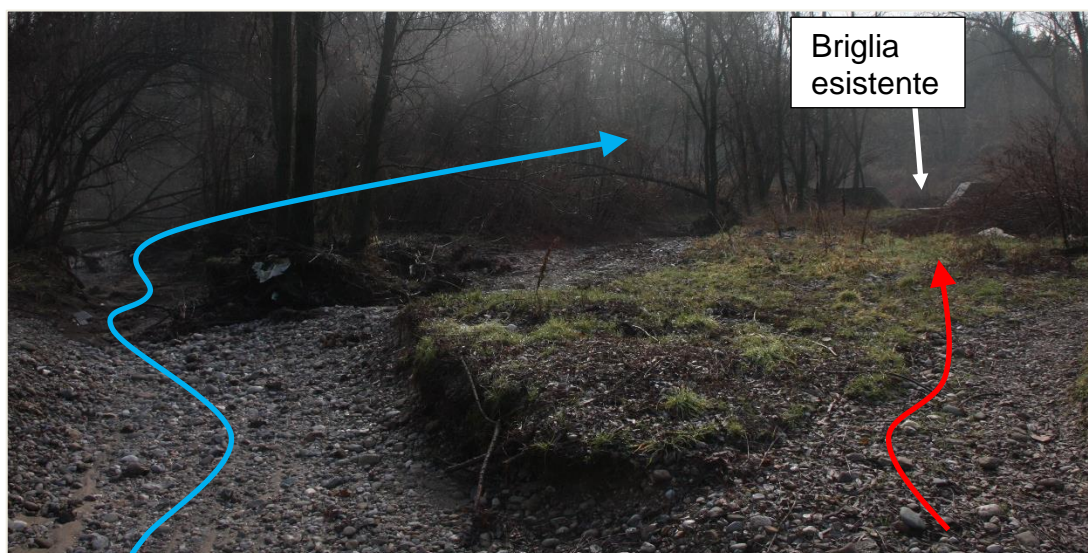
Figura 31: situazione inerente la briglia aggirata-vista da monte verso valle. Freccia Rossa=antico corso del rio; freccia Blu=corso del Rio attuale, accompagnato da una maggiore erosione dell'alveo.

Punto Critico 1: aggiramento briglia realizzata lungo la Brovada circa 200m a valle del ponte ferroviario di Rancate (coordinate E 520512 N 5056894). Tale opera, a causa del completo riempimento a monte di depositi alluvionali, risulta non più funzionante e il torrente si è aperto un nuovo alveo alla sua sinistra idrografica (Figura 31). Si raccomanda di ripristinare la situazione originaria mediante asportazione dei depositi e ricostruzione della spalla sinistra.

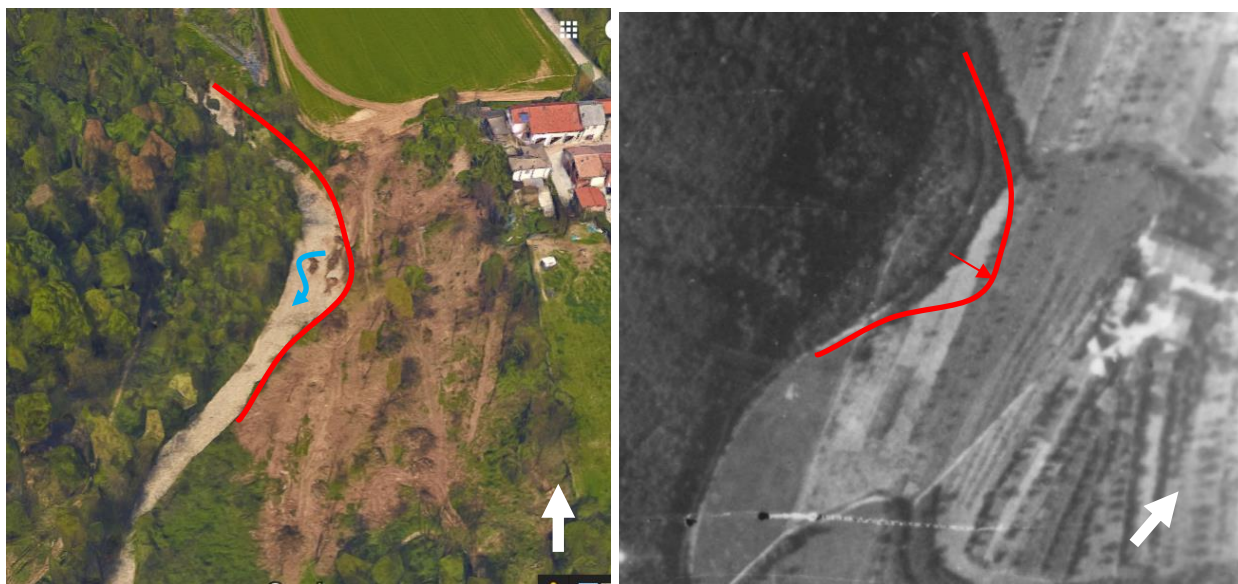
Figura 32: argine sinistro in erosione, in località C.na Campaccio. (Sinistra ortofoto Google 2016, destra foto aerea IGM 1936)

Punto critico 2: erosioni di sponda in località Cascina Campaccio. Lungo la sponda sinistra della Brovada è da alcuni anni in atto una progressiva erosione di un terrazzo fluviale con formazione di pareti subverticali in depositi fluvio-glaciali aventi altezze di 4,50 metri per una lunghezza totale di 130 metri (Figura 12). La Figura 32 mostra il confronto tra lo stato di fatto attuale e la situazione nel 1936 da cui si nota l'ampliamento dell'alveo della Brovada per erosione della sponda su una ampiezza di circa 20-30m. Per la sistemazione di questo tratto si raccomanda la realizzazione di argini di protezione con gabbionate e la riprofilatura del ciglio della scarpata. Si nota inoltre che a monte di questo tratto sono già presenti in sinistra alcune gabbionate che risultano scalzate e per le quali è necessario provvedere ad un intervento di ripristino.

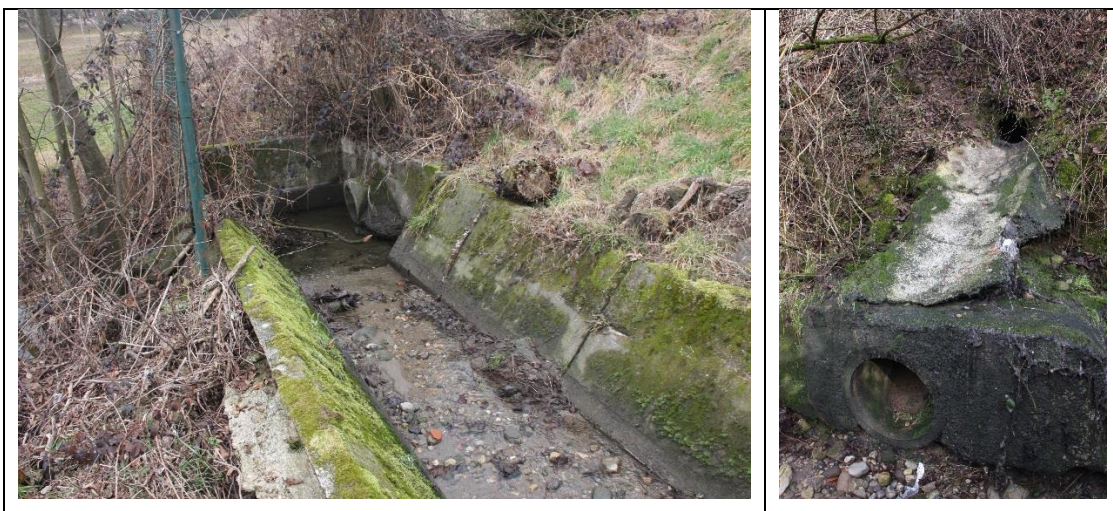
Figura 33: tubazioni afferenti la fognatura comunale. A sinistra l'immissione nei pressi del campo sportivo di Besana mentre a destra la tubazione di troppo pieno a sud del laghetto.

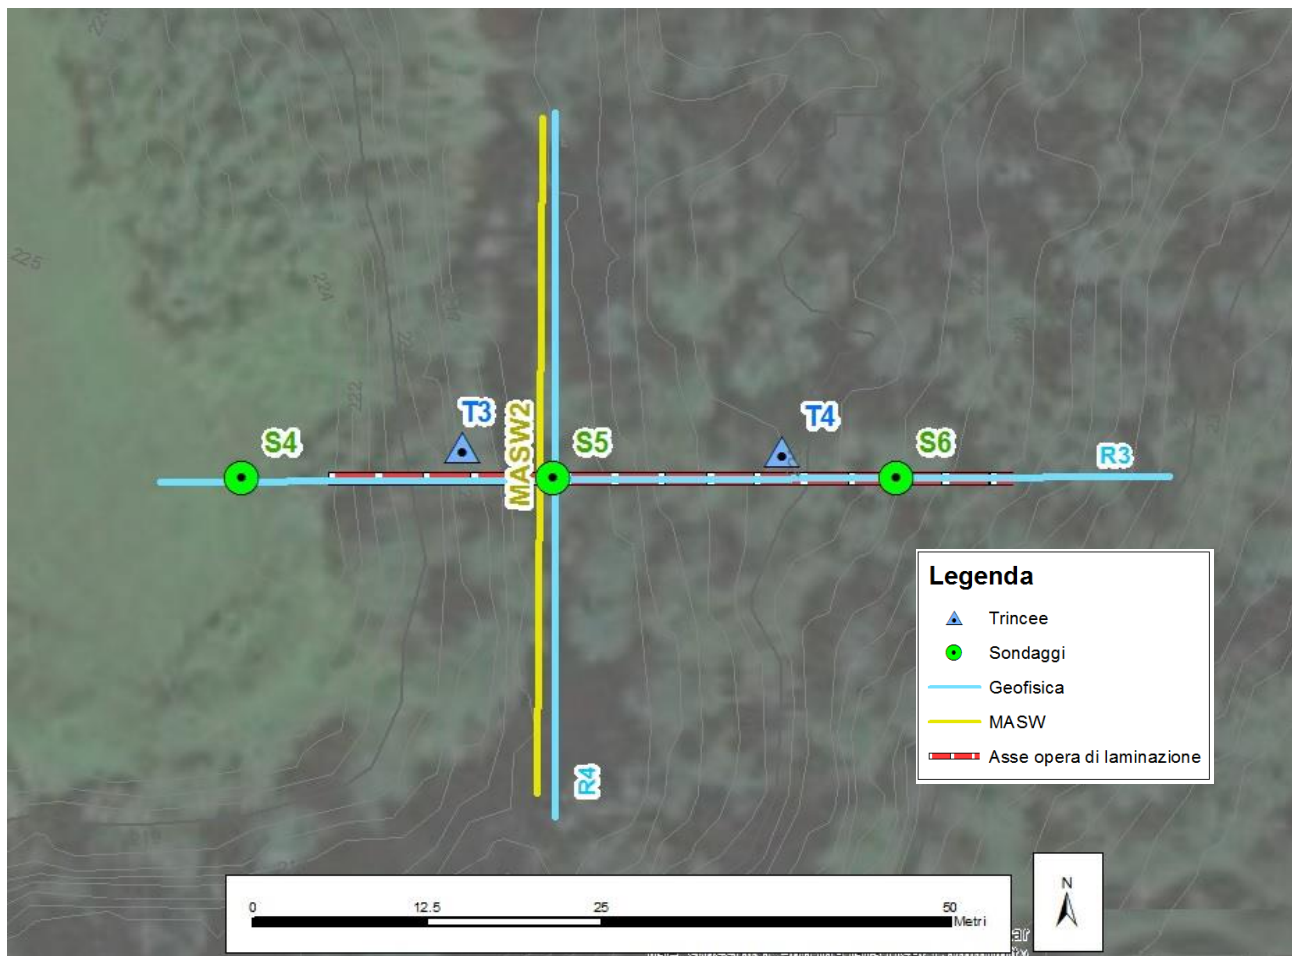
Figura 35: planimetria indagini opera di Sud

Nei paragrafi successivi vengono elencate le tipologie di indagine proposte la cui ubicazione nei due siti è raffigurata nelle immagini seguenti.
