AREA DI LAMINAZIONE DI INVERIGO

INTERVENTI IDRAULICI E DI RIQUALIFICAZIONE FLUVIALE NEI TERRITORI DI INVERIGO, NIBIONNO E VEDUGGIO CON COLZANO

PROGETTO ESECUTIVO RELAZIONE GEOLOGICA

**documento
E**

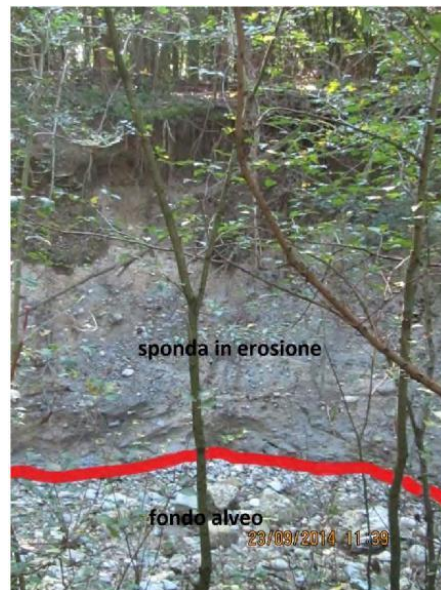
Lungo il tracciato delle due rogge, in modo più evidente sulla roggia a Sud, è in atto un fenomeno di erosione con conseguente scalzamento al piede delle sponde.

Tale fenomeno è legato alla specifica natura dei terreni, è infatti possibile osservare che lo strato di materiale sciolto, di spessore variabile, che caratterizza le sponde, risulta sovrastare strati di argilla, affioranti in alcuni punti sul fondo alveo e parzialmente coperti dal materiale più grossolano presente in alveo.

Le sponde, composte da materiale prevalentemente a matrice più fine con presenza di materiale più grossolano, lungo alcuni tratti vengono erose dalla corrente idrica e apportano sedimento in alveo, che viene successivamente dilavato nella sua frazione più fine, lasciando così sul fondo il materiale più grossolano, che è in grado di resistere al trasporto della corrente. Non avendo a monte un reticolo in grado di alimentare le rogge, in termini di trasporto solido, è probabile che il materiale che si presenta sotto forma di deposito grossolano sia in realtà il materiale proveniente dalle erosioni e franamenti delle sponde, che, non essendo trasportato a valle, si conforma come una specie di corazzamento da deposito.

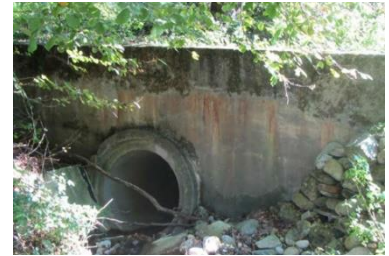
Un altro elemento di criticità è rappresentato dal tratto della roggia a Nord poco più a monte del punto di unione dei due alvei, in cui è presente un attraversamento, utilizzato come accesso all'area erbosa racchiusa tra le rogge. Allo stato attuale, tale attraversamento si presenta come una tubazione prefabbricata in calcestruzzo di diametro 1.0 m, con paramento in calcestruzzo (foto a lato).

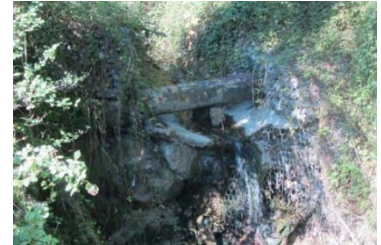
Subito a valle dell'attraversamento, il fondo alveo si presenta rivestito in calcestruzzo in cattivo stato d'uso, così come le gabbionate poste sia in sponda destra che sinistra, alcune delle quali hanno la rete metallica di contenimento danneggiata (foto a lato).

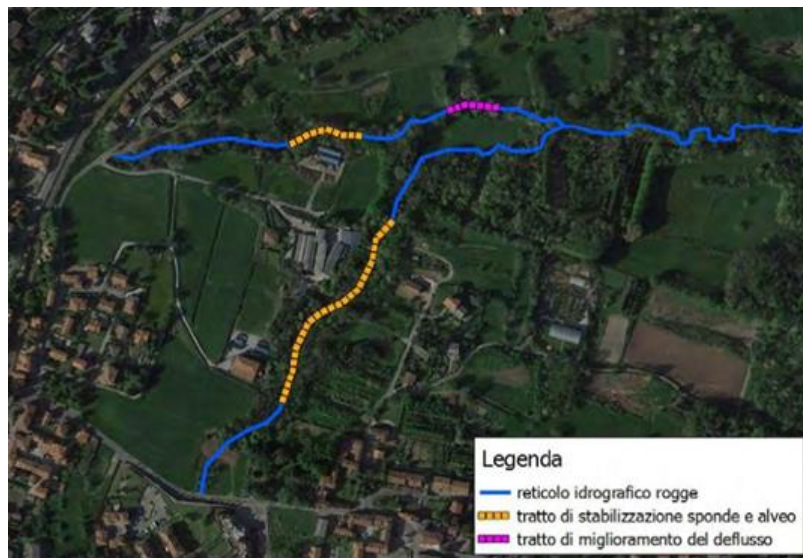
Tratti interessati dagli interventi

I tratti di sistemazione spondale e del fondo alveo prevedono una tipologia d'intervento con una scogliera in massi a secco con talee, sormontata, nei tratti spondali dove necessario, da una palificata doppia in legname rinverditata anch'essa con talee; il profilo del terreno sovrastante sarà rifinito, lungo alcuni tratti, con una copertura mediante biostuoia in cocco ed inserimento di talee. Il fondo alveo, inoltre, è stabilizzato con scogliera di blocchi in pietra legati fra loro e fissati al terreno con pali in acciaio.

Il tratto di miglioramento del deflusso prevede, oltre alla sistemazione sponale e del fondo alveo come per i tratti precedenti, un rifacimento dell'attuale attraversamento, che risulta essere idraulicamente insufficiente alla portata con tempo di ritorno pari a 50 anni, con un tratto di condotta in acciaio corrugato a sezione ribassata e corpo del rilevato rivestito in massi cementati.

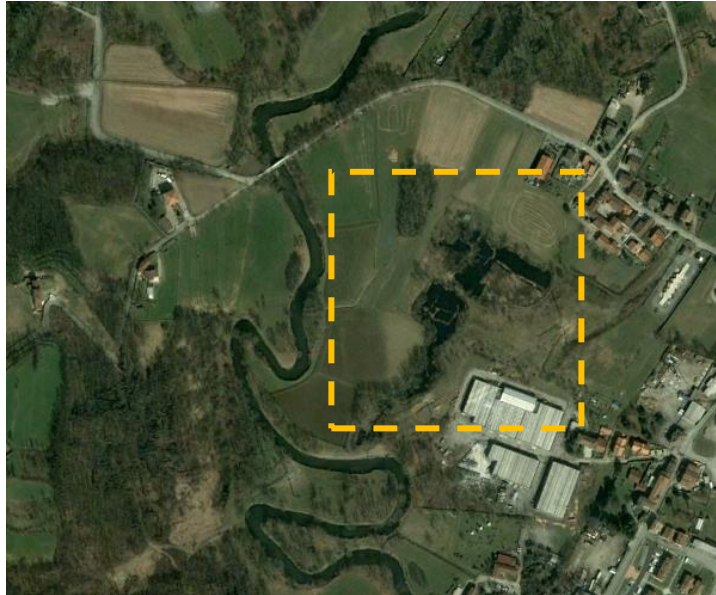
Vista aerea

Le opere di progetto ricadono all'interno del Comune di Inverigo, all'interno dell'area umida che si trova a Sud della via Fornacetta, in sinistra idrografica del Lambro in una piana soggetta all'esondazione naturale del fiume in qualità di area golenale.

Le “foppe” di Fornacetta sono la parte residuale dell'estrazione dell'argilla che serviva alle locali fornaci da cui deriva il nome della località; una volta abbandonate, sono divenute un habitat importante per gli anfibi e per i migratori transahariani. Essendo una ex cava di argilla ha conseguentemente una morfologia del bacino sommerso tipica di cava, con pareti-sponde ripide che portano direttamente sul fondo posto a circa 3 m di profondità.
