Comune di Inverigo (CO) e Comune di Briosco (MB)

AREA DI LAMINAZIONE DI INVERIGO INTERVENTI DI MESSA IN SICUREZZA DELLE FASCE FLUVIALI DEL FIUME LAMBRO NEL RISPETTO DELL'IDENTITA' NATURALE DELL'HABITAT FLUVIALE ATTRAVERSO LA MANUTENZIONE MIRATA DELLA VEGETAZIONE ARBOREA INSISTENTE

PROGETTO DEFINITIVO ESECUTIVO

RELAZIONE

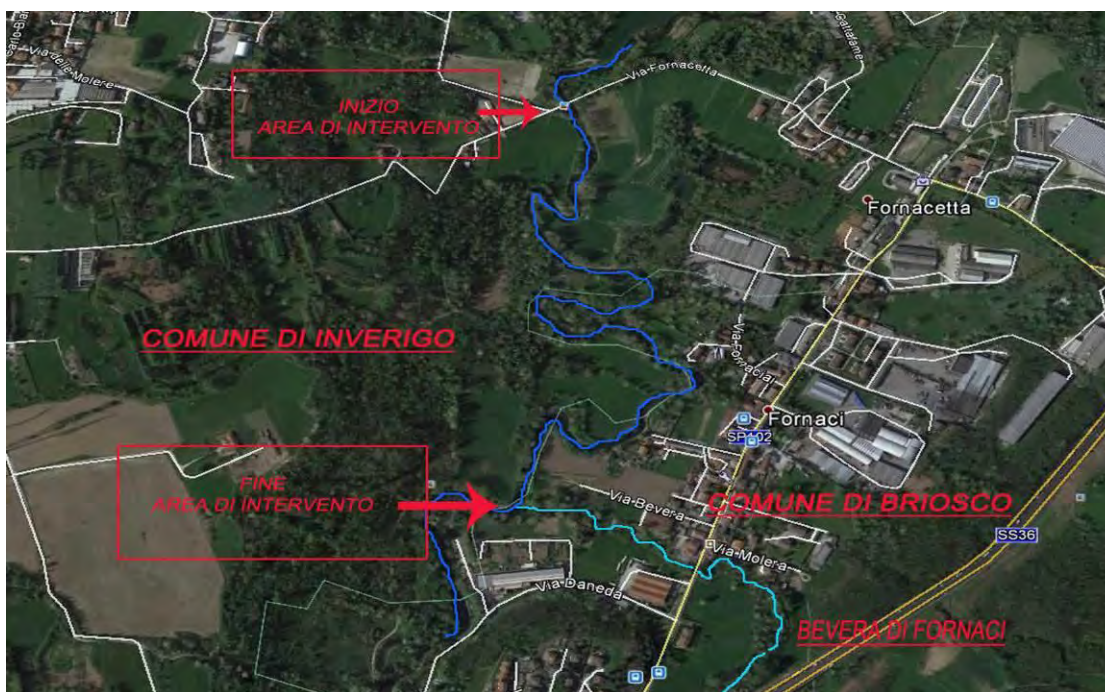
Fig. 1 Area d'intervento

Il tratto di Fiume Lambro interessato dagli interventi va dal Ponte di Fornacetta (in comune di Inverigo) alla confluenza con il Torrente Bevera di Fornaci, interessando i territori dei comuni di Inverigo e Briosco. L'area oggetto di interventi è lunga circa 1.600 metri (ca 800 metri per ognuna delle due sponde).

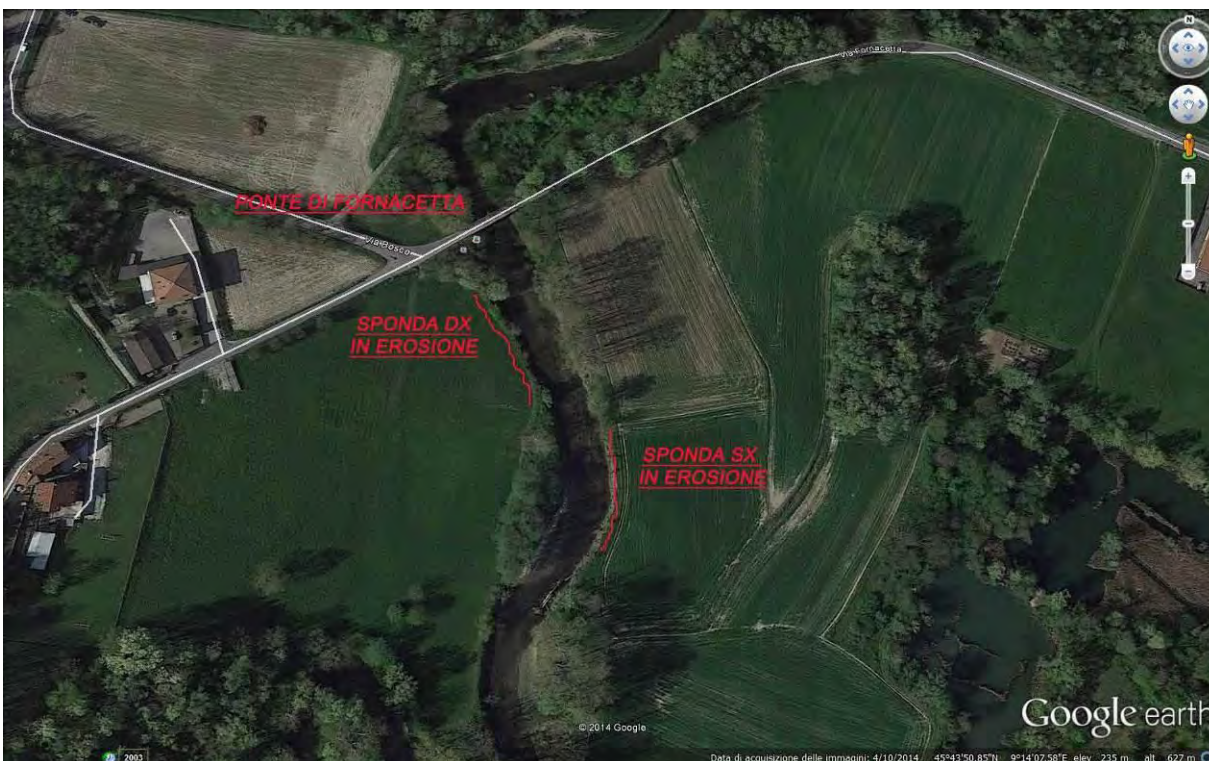
Fig. 2 Quadro d'insieme tratto iniziale fiume Lambro

Questo comportamento lo si può osservare a circa 200 metri dal Ponte di Fornacetta, dove la sponda sinistra comincia ad essere erosa dalla corrente, esponendo gli alberi di grosse dimensioni (platani), presenti in prossimità, ai fenomeni di sradicamento (Fig.2).

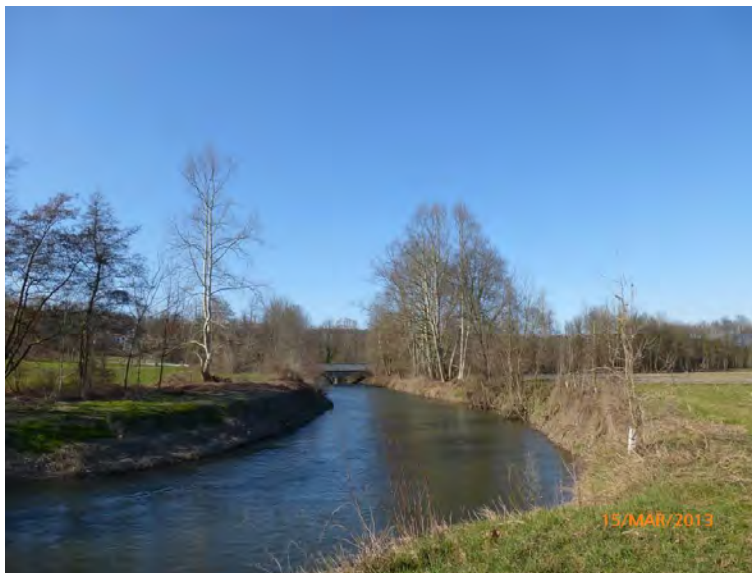
Foto 1 sponda sinistra in erosione

Infatti nel tratto iniziale della sponda in erosione (Foto 1) di un filare arboreo di platani e frassini messo a dimora diversi anni fa ne sono rimasti solo pochi esemplari (l'impianto artificiale è riconoscibile per la permanenza dello "shelter" in pvc che ne sta strozzando il colletto).

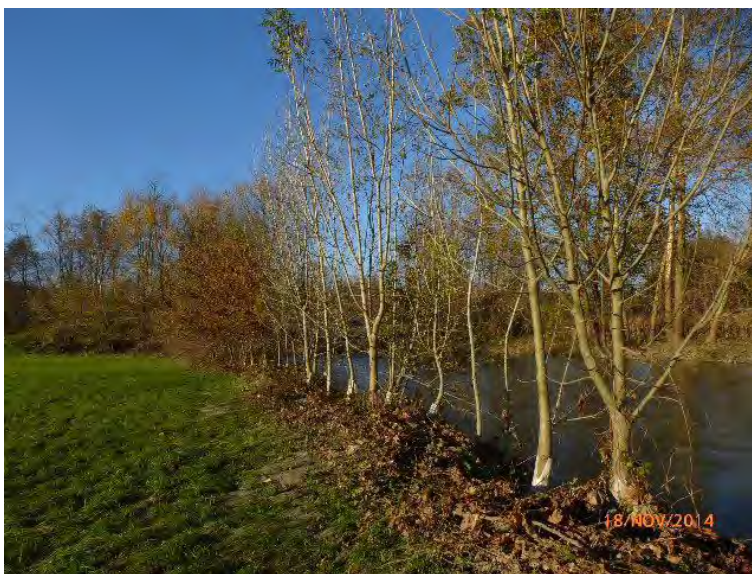
Foto 2 filare arboreo sponda destra Lambro

ponte, si evidenzia tale fenomeno, che sta seriamente compromettendo la sopravvivenza degli impianti arborei di quercia, acero campestre e frassino messi a dimora circa 10 anni fa (Foto 2 - 3).

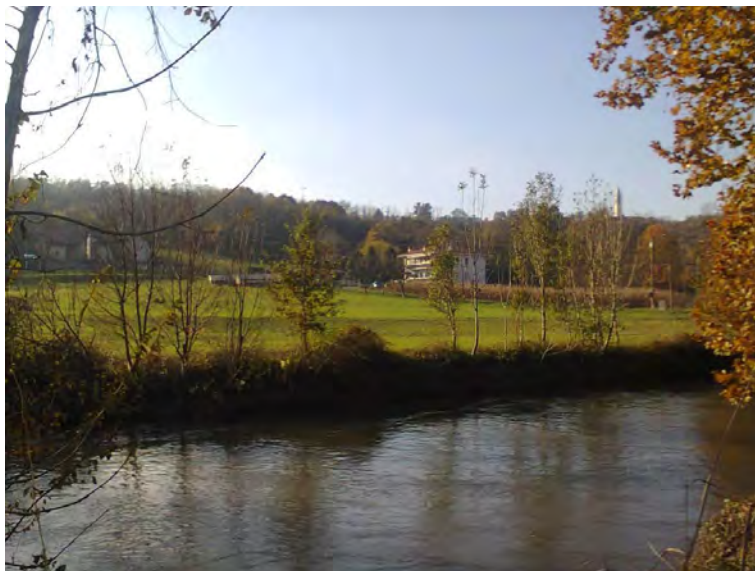
Foto 3 visuale stesso filare da sponda opposta

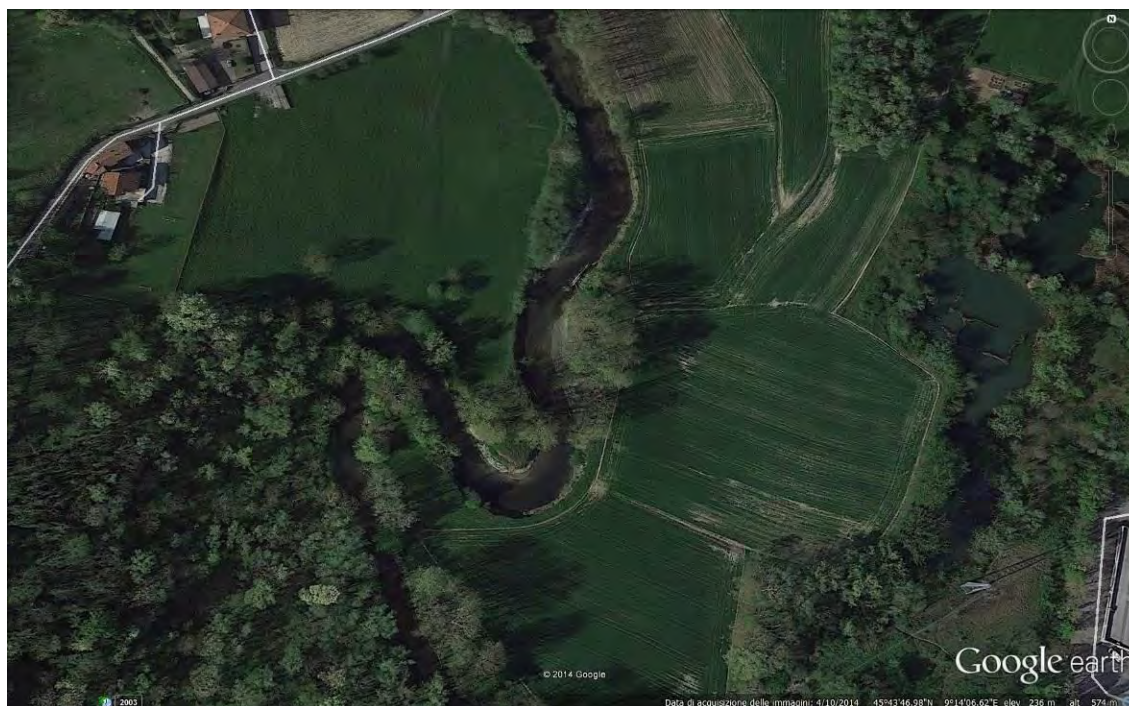
Fig. 3 andamento meandriforme del Lambro

Il fenomeno erosivo, poco più a valle si accentua e il fiume “disegna” un meandro (Fig. 3).

L'evoluzione dei meandri avviene attraverso l'erosione laterale che si verifica a spese della sponda esterna (sponda concava) di ogni curva. Contro di essa si spostano sempre il filo della corrente e le zone di massima turbolenza. Dopo aver lambito una sponda , assecondandone la curvatura, il filo della corrente si dirige verso la sponda opposta dove si ripete lo stesso gioco.

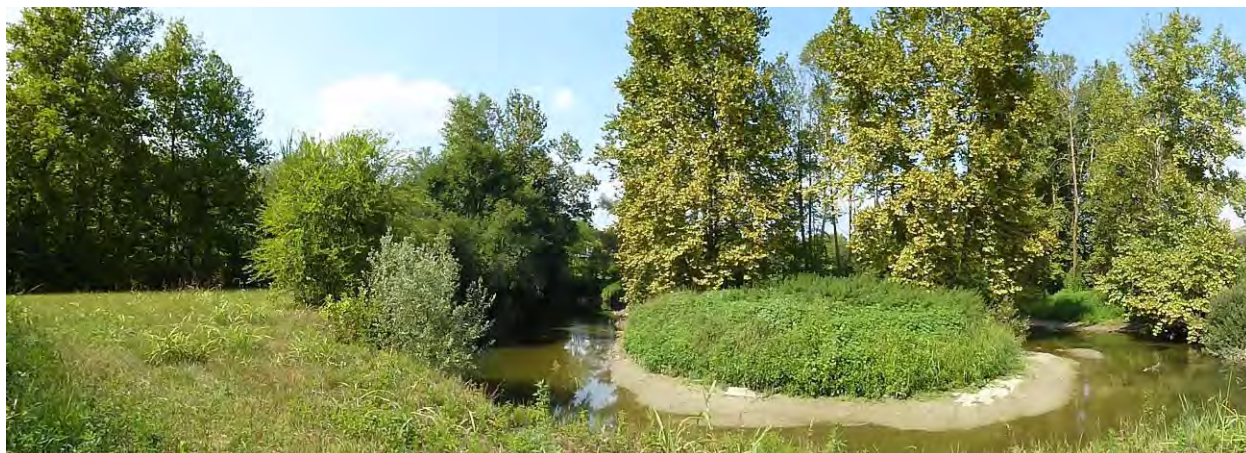
Foto 5 comportamento meandriforme del Lambro

In quest'ambito prettamente naturalistico, dove non ci sono manufatti da difendere (strade, edifici, tralicci, ecc), il fiume viene lasciato alla sua naturale divagazione, considerando che l'evoluzione dei meandri è un fenomeno del tutto naturale ed alquanto inarrestabile e regolato da leggi fisiche.. Pertanto cercando di assecondare tale comportamento si è in grado di valorizzare il paesaggio che si trasforma sotto i nostri occhi (Foto 5).

In un prossimo futuro, le acque del Lambro, piena dopo piena, saranno in grado di “tagliare” il collo dell’ansa, riprendendo un cammino diretto. La piccola penisola si troverà così trasformata in un’isola.

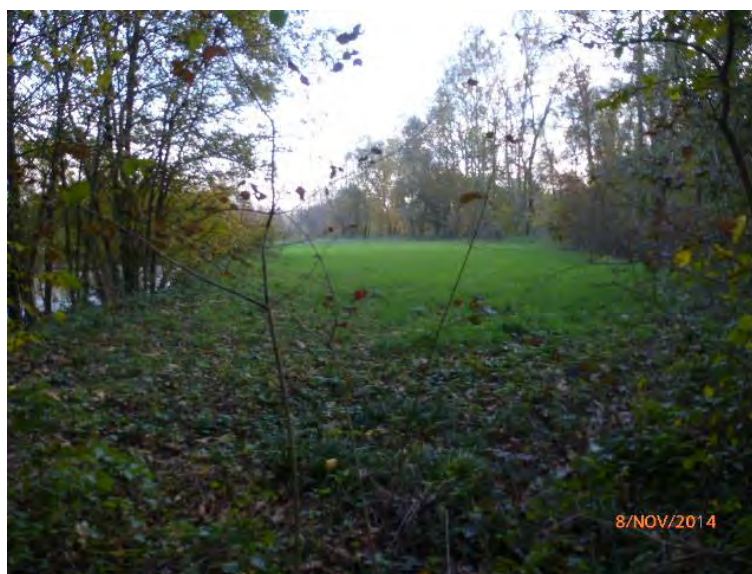
Foto 6 lato interno della penisola

Il vecchio alveo abbandonato, che prende il nome di *lama* o *lanca* o *morto*, non scompare rapidamente: Per parecchi tempo albergherà acque ferme mentre i depositi del torrente ne chiuderanno rapidamente gli imbocchi. L'evoluzione successiva sarà la trasformazione in stagno ed, in seguito,

in acquitrino cui seguirà il lento interrimento.

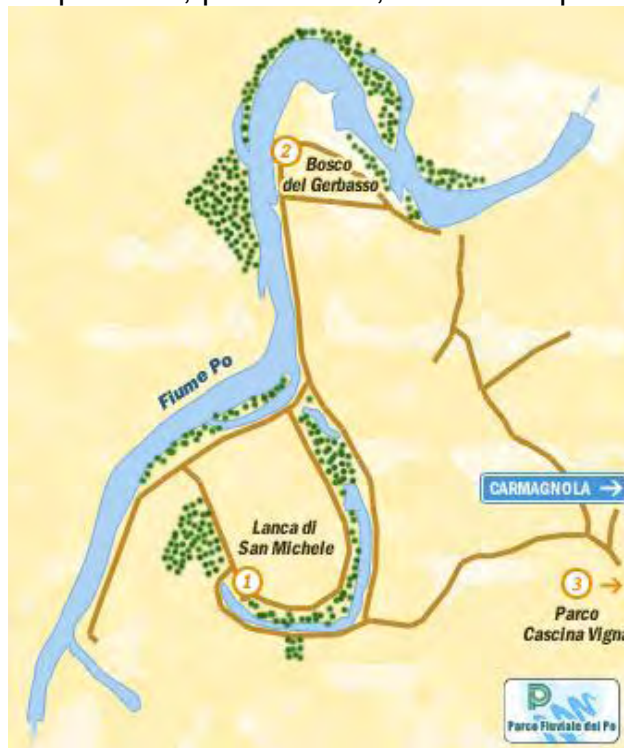
Fig. 4 evoluzione di una lanca morta sul fiume Po

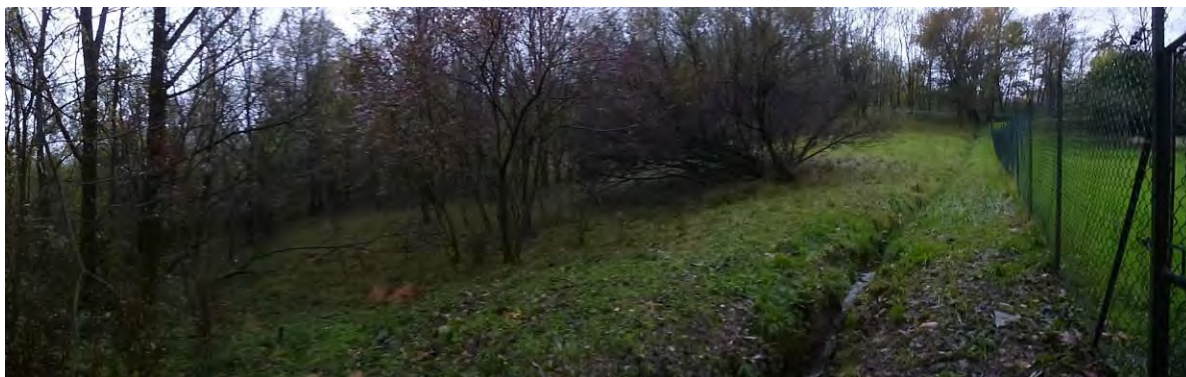
Foto 7 le pendici boscate di Villa Romanò

La parte distale del meandro si addentra in un bosco umido, con ontani, salici, platani, pioppi e qualche rara farnia.

Sono boschi in stato di abbandono, non essendoci alcuna convenienza, né da parte dei proprietari, né dagli eventuali affittuari a svolgere alcuna manutenzione (Foto 7).

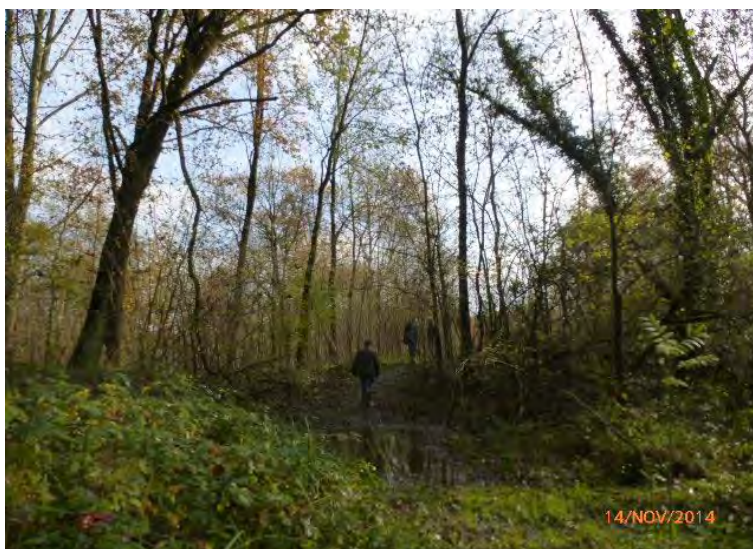
Foto 9 il tratturo nel bosco in prossimità delle foppe

Un vecchio tratturo, percorre il bosco da Nord a Sud. Dai racconti dei contadini e dei pastori locali ne viene

ricondata l'origine all'uso che facevano i mezzi d'opera per l'escavazione di foppe, frequenti in questo territorio, per l'estrazione di vari materiali litoidi.

Le foppe, ormai, si sono in parte interrate, ma a seguito delle esondazioni del Lambro o in caso di forti piogge, si riempiono d'acqua andando a costituire pozze temporanee, di elevata valenza ecologica per la bratacofauna presente o potenziale. (Foto 8-9).

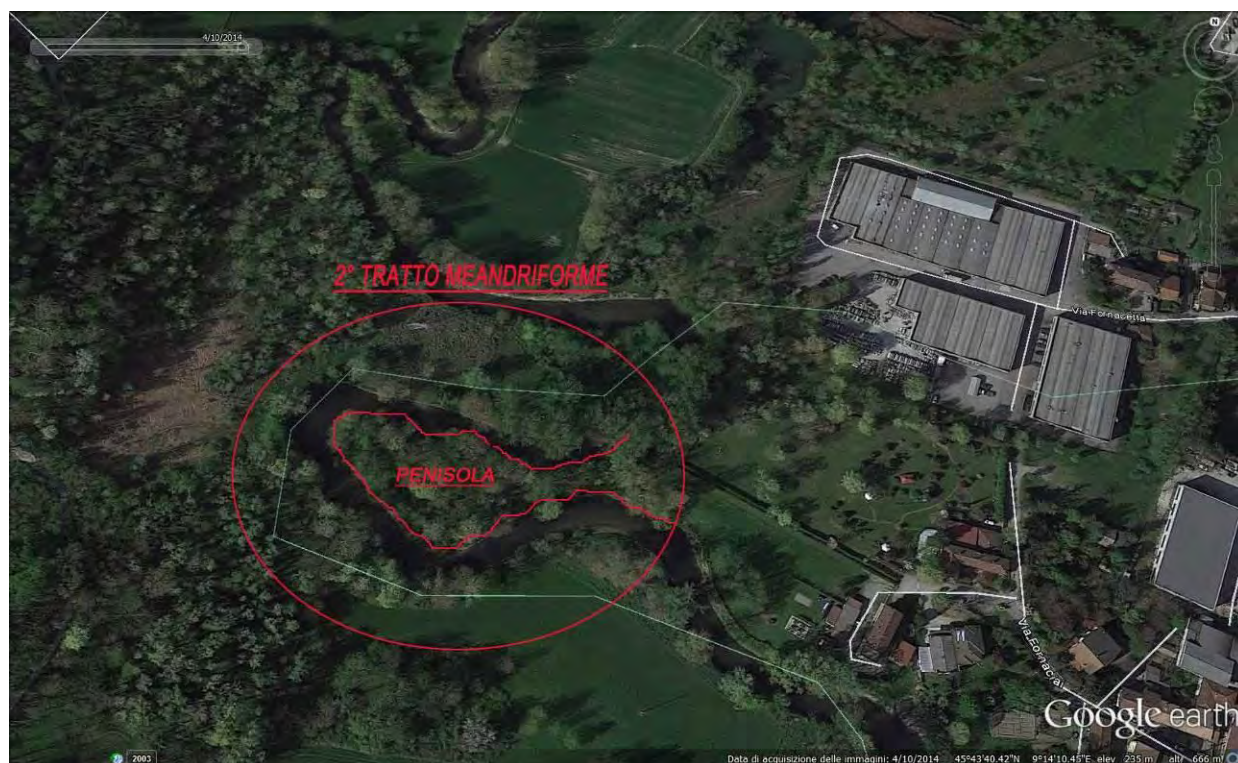
Fig. 6 presenza 2° penisola nel Lambro

In sponda sinistra il Lambro riprende le "proprie evoluzioni" creando una seconda penisola (Fig. 6)

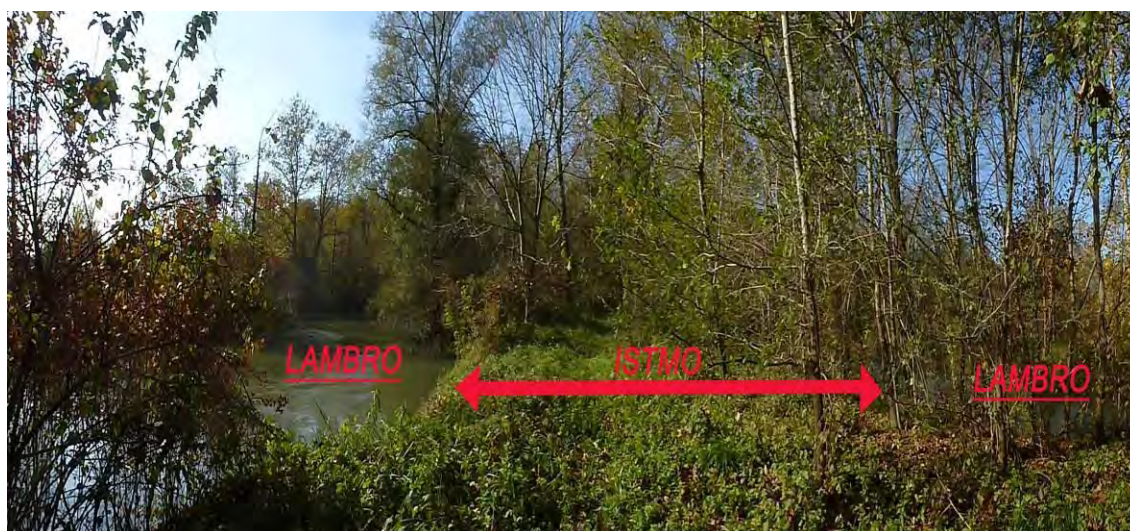
Foto 12 abbondante vegetazione arborea e arbustiva sulla penisola

Un'abbondante vegetazione arboreo-arbustiva ricopre la penisola, collegata alla terraferma grazie a una piccola lingua di terra o "istmo" largo poco più di 5 metri (Foto 12).

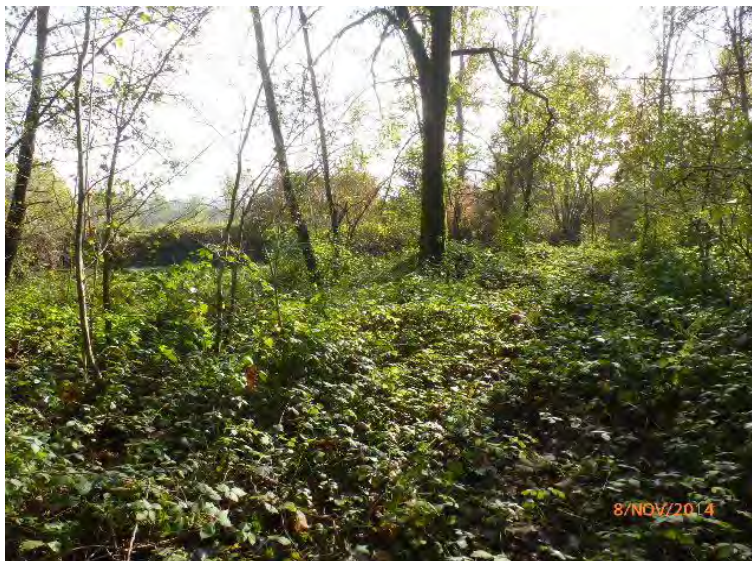
Foto 13 l'invadente rovo nel folto della penisola

Olmi e frassini nell'interno, ontani e platani sulle sponde. Arbusti quali la fusaggine dal bel fogliame rossastro in veste autunnale e dai frutti arancioni associato al sanguinello ornano con i loro colori il rovetto che dona un' aspetto selvatico al contesto (Foto 13)

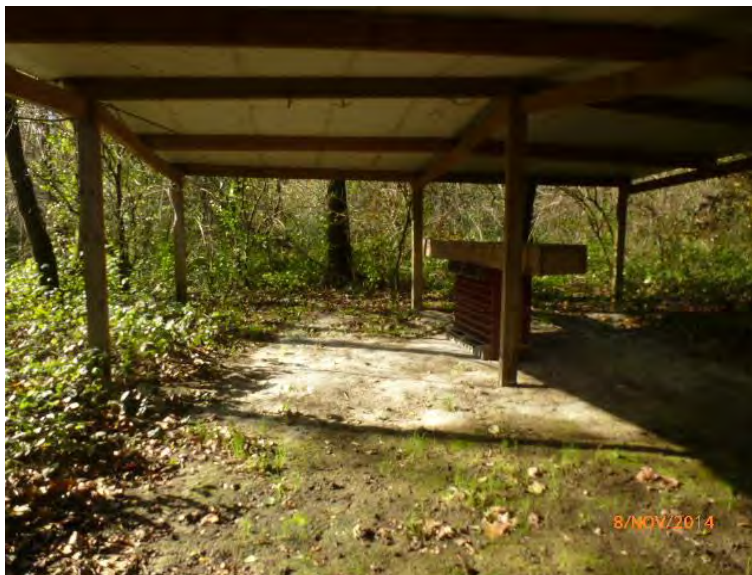
Foto 14 vecchio ricovero per gli animali nel centro della penisola

Sulla penisola si trova un vecchio ricovero in legno per gli animali, una volta adibito a rifugio per gli asini, allevamento attuato dal precedente proprietario. Ormai la struttura è completamente abbandonata. Utile potrebbe essere un suo reimpiego per future attività di educazione ambientale (Foto 14).

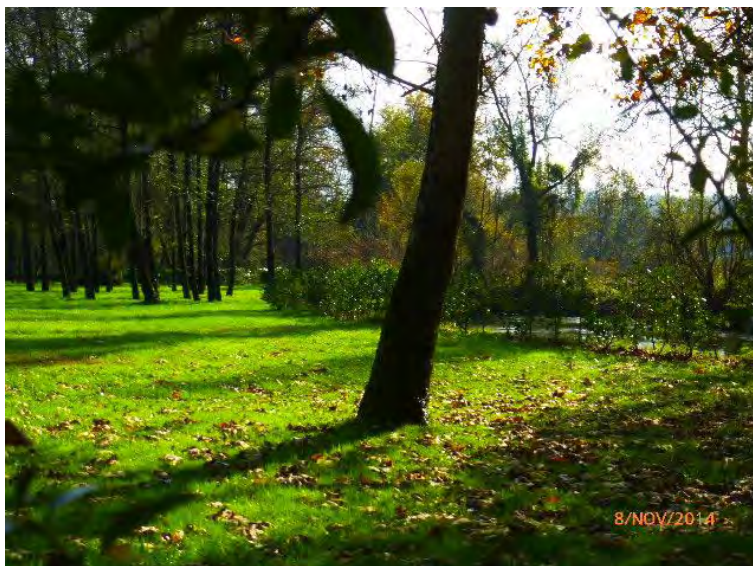
Foto 15 il giardino ornamentale lungo il Lambro

L'unica nota stonata è la presenza di una siepe “alloctona” piantumata sulla sponda del Lambro: il *Prunus laurocerasus* ha poco a vedere con questo contesto naturalistico (Foto 15)

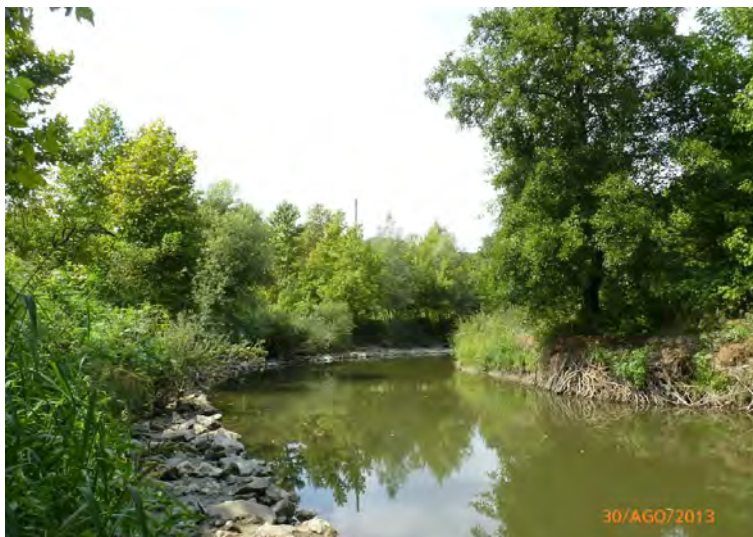
Foto 16 arginatura artificiale del Lambro a Fornaci di Briosco

La sponda del Lambro, da questo tratto e fino alla confluenza con la bevera, è stata oggetto di un poderoso intervento di arginatura, da parte del Genio Civile, negli anni novanta, con lo scopo di limitare

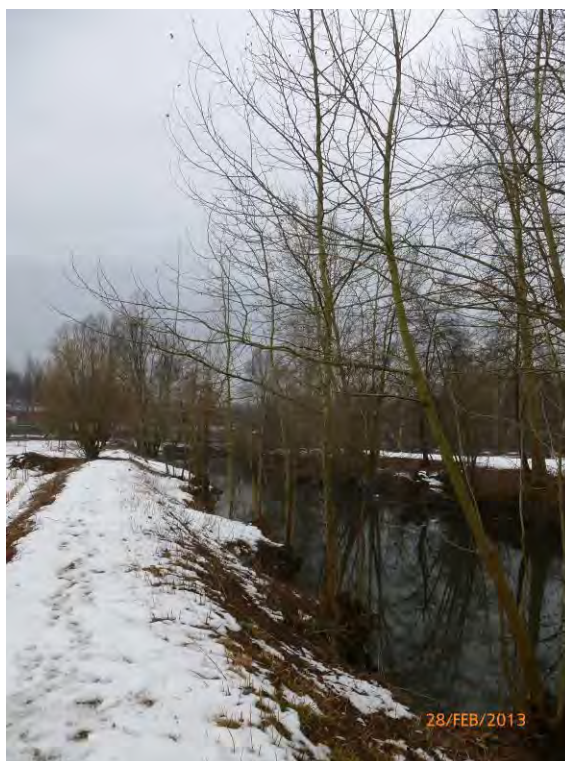
Foto 17 cedurazione dei platani

In sponda destra, ancora in territorio di Inverigo, il paesaggio fluviale risulta "più aperto": non più dense macchie boscate si affacciano al fiume, ma una stretta fascia di alberi, in prevalenza platani, pochi gli ontani e gli olmi, ben più rare le querce, sono a ridosso delle sponde. Molti di essi sono stati già oggetto di interventi di cedurazione, altri risentono della forza erosiva del Lambro che avendo asportato il materiale fine, scopre le radici minando la stabilità delle grosse piante.

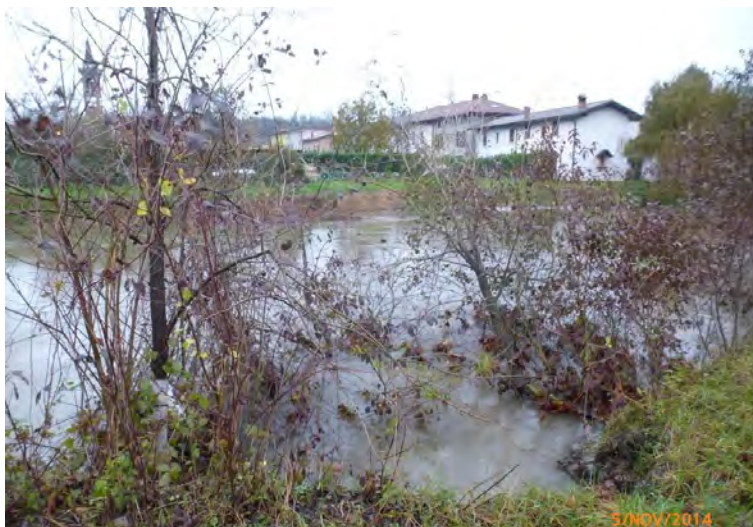
Foto 18 sradicamento impianti arborei

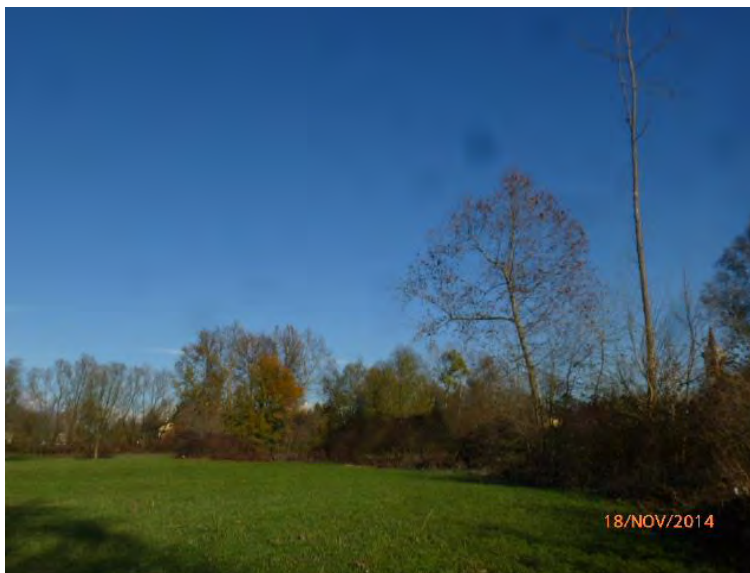
Foto 19 cortina arbustiva di *Cornus sanguinea* (sanguinello)

Per la componente arbustiva, preponderante è il sanguinello (*Cornus sanguinea*) che si è sviluppato in grandi masse continue che sono in grado di offrire rifugio alla fauna. (Foto 19 - 20).

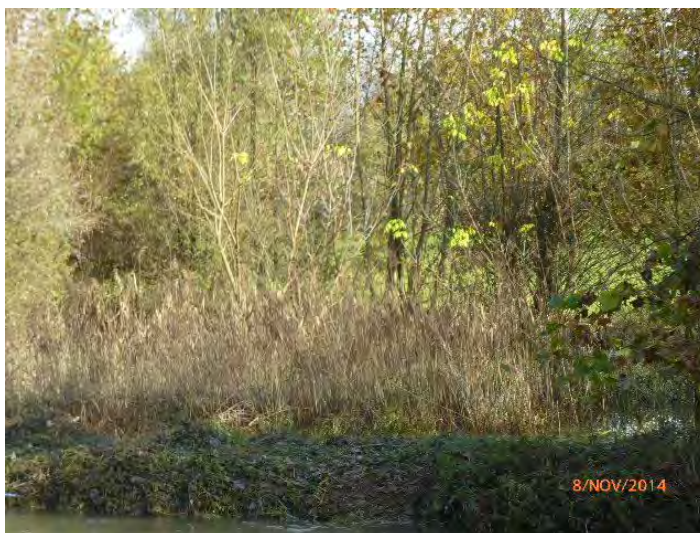
Foto 21 piccola area umida a canneto

In prossimità dell'ultima ansa del Lambro prima di giungere alla confluenza con la Bevera, una vegetazione palustre di *Phragmites spp* rivela la presenza di una piccola area umida, permanente, laddove il Lambro esonda, permettendo l'affrancarsi di una vegetazione arborea igrofila, di frassini e salici, sia di origine naturale che piantumati. (Foto 21).

Il canneto e il bosco igrofilo che si sono insediati sono le premesse per interventi di rafforzamento e di ampliamento di questo habitat ricercato, con tagli mirati della vegetazione infestante (rovo, *Clematis vitalba* e edera) e di specie alloctone come la robinia e l'acero americano (*Acer negundo*), che in questo contesto formano una

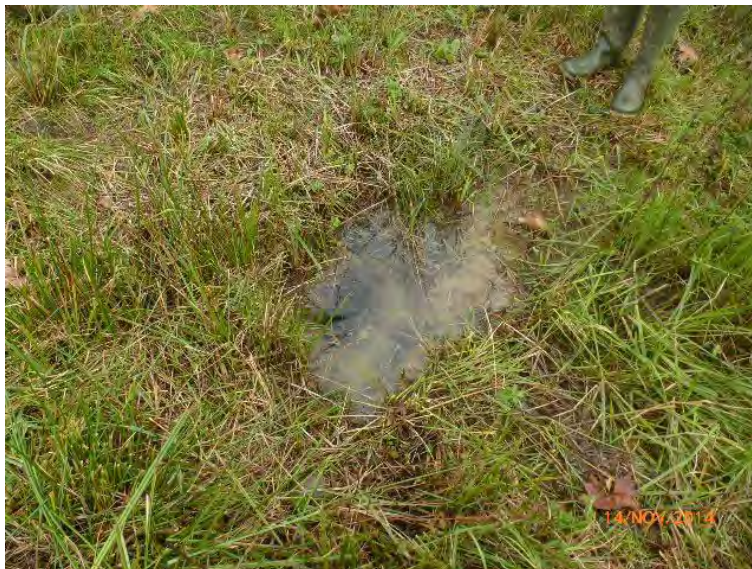
Foto 22 una piccola risorgiva nel prato

Una piccola sorgente affiorando dal prato ha permesso l'instaurarsi di una vegetazione erbacea palustre, purtroppo ripetutamente tagliata sia dall'attività di pascolo che di sfalcio dell'erba (Foto 22).

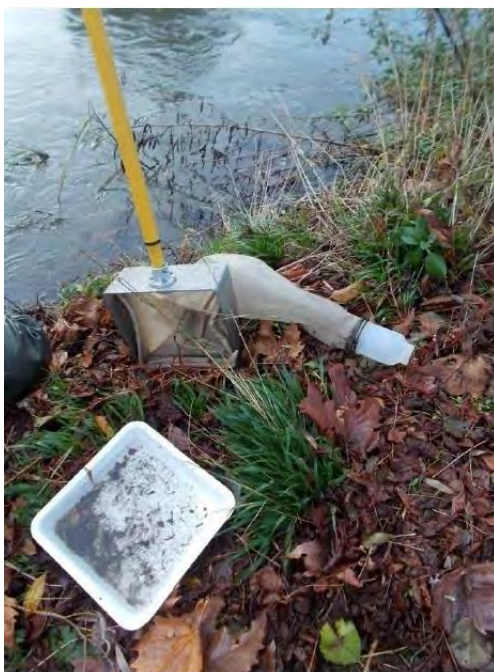
Foto 26 retino per la cattura dei macroinvertebrati (foto archivio CSBA)

La metodologia applicata si basa sull'I.B.E. (Extended Biotic Index): è un protocollo di monitoraggio che consente di valutare la qualità biologica mediante lo studio delle popolazioni macrobentoniche. (Foto 26)

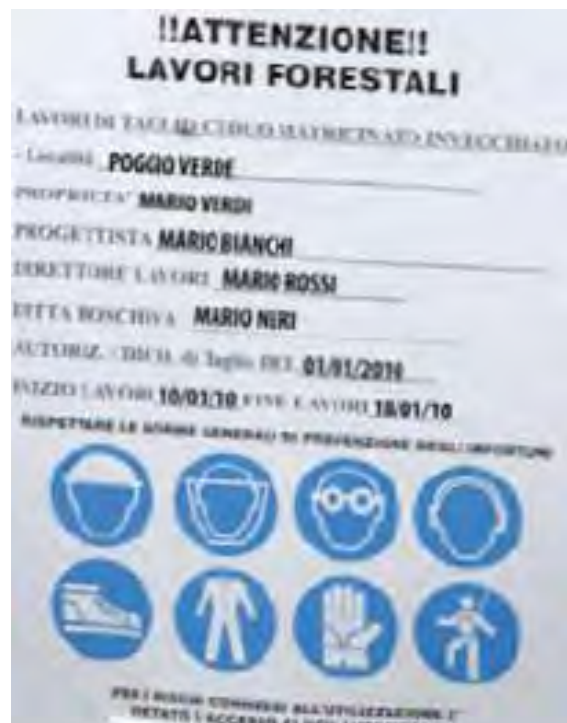
Fig. 8 Cartello di cantiere con indicati i riferimenti normativi per la sicurezza

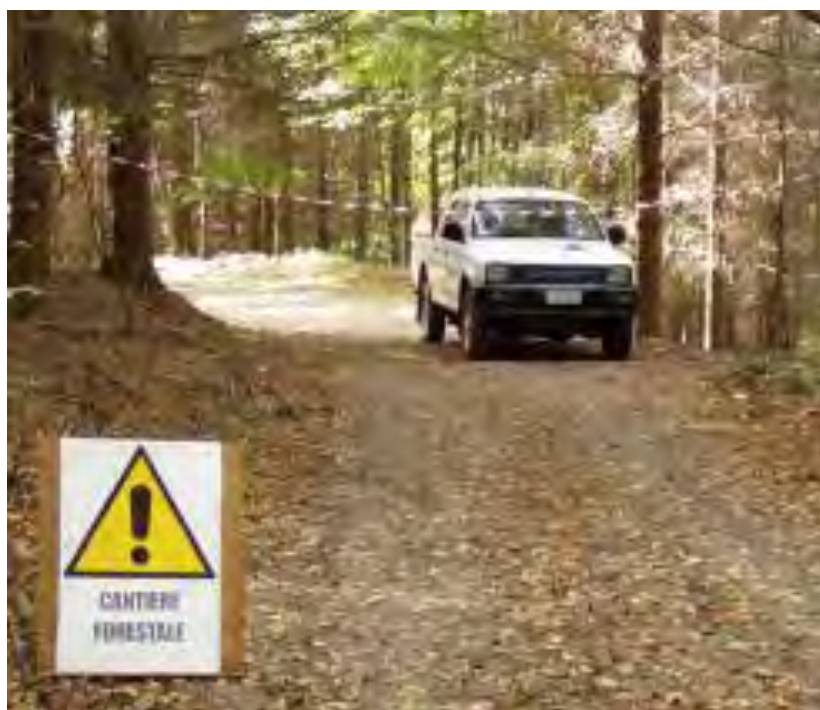
Fig. 9 Cartello di pericolo installato presso una strada forestale; sullo sfondo si nota un nastro (fettuccia bianco rossa) che segnala la presenza del cantiere forestale

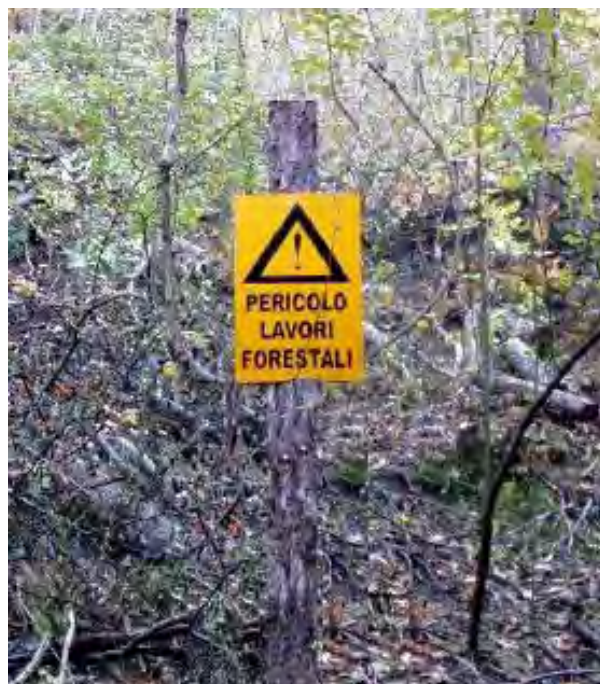
Fig. 10 Cartello di pericolo installato in prossimità di un sentiero

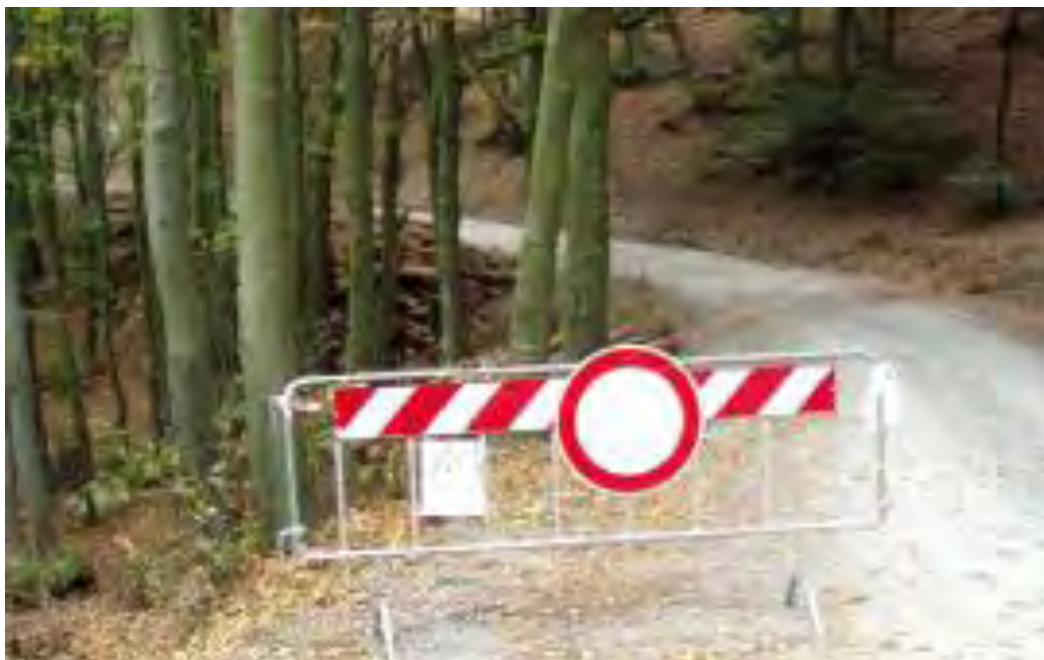
Fig. 11 Transenna metallica con cartello di divieto installata presso una strada
