PARCO REGIONALE DELLA VALLE DEL LAMBRO

**MANUTENZIONE STRAORDINARIA DEL FIUME LAMBRO E
AFFLUENTI NEL TRATTO TRA I COMUNI DI NIBIONNO E
VILLASANTA**

**PROGETTO DEFINITIVO-ESECUTIVO
STUDIO DI FATTIBILITA' AMBIENTALE**

Triuggio, Settembre 2014

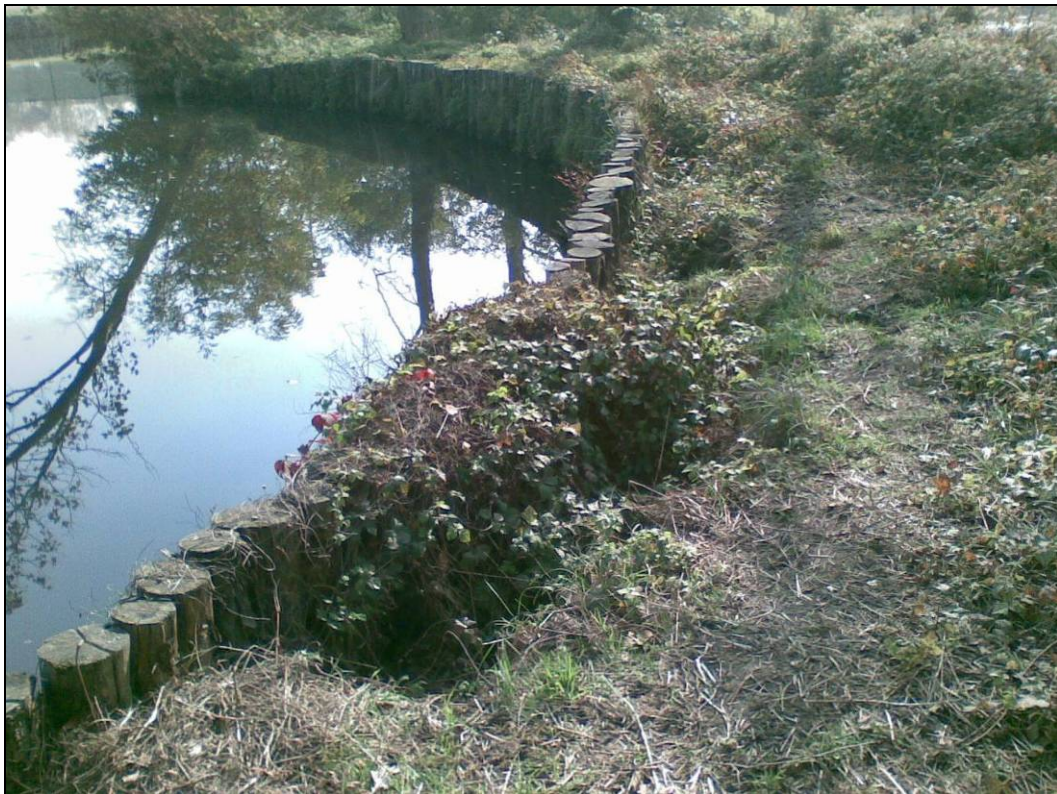
La qualità delle acque appare moderatamente torbida ad una prima valutazione visiva; da studi effettuati l'ambiente appare inquinato – molto inquinato con un indice IBE pari a 6.

Figura 36 – Vista della palificata in sponda destra del fiume

Si avrà un sicuro miglioramento dell'impatto paesaggistico dell'attuale situazione spondale: la palificata esistente, attualmente distaccata dal terreno retrostante a causa dell'erosione da parte della corrente verrà ripristinata rispettando l'architettura originale della struttura.

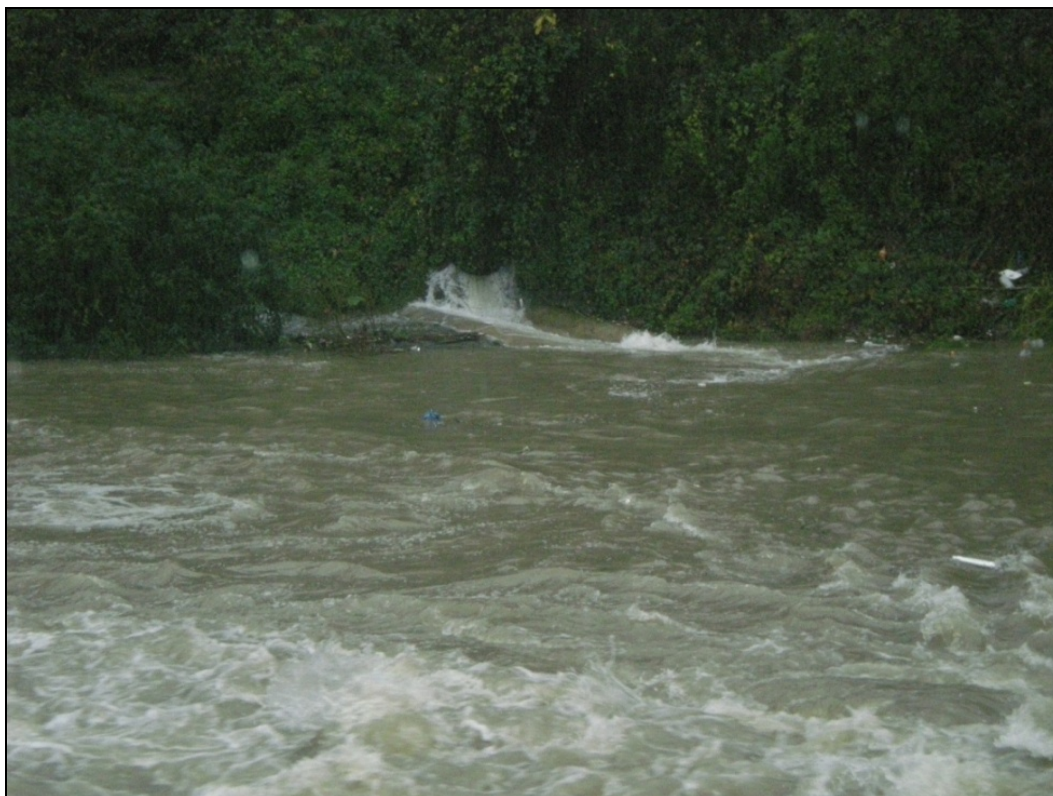
Figura 44 – Scaricatori di piena in funzione

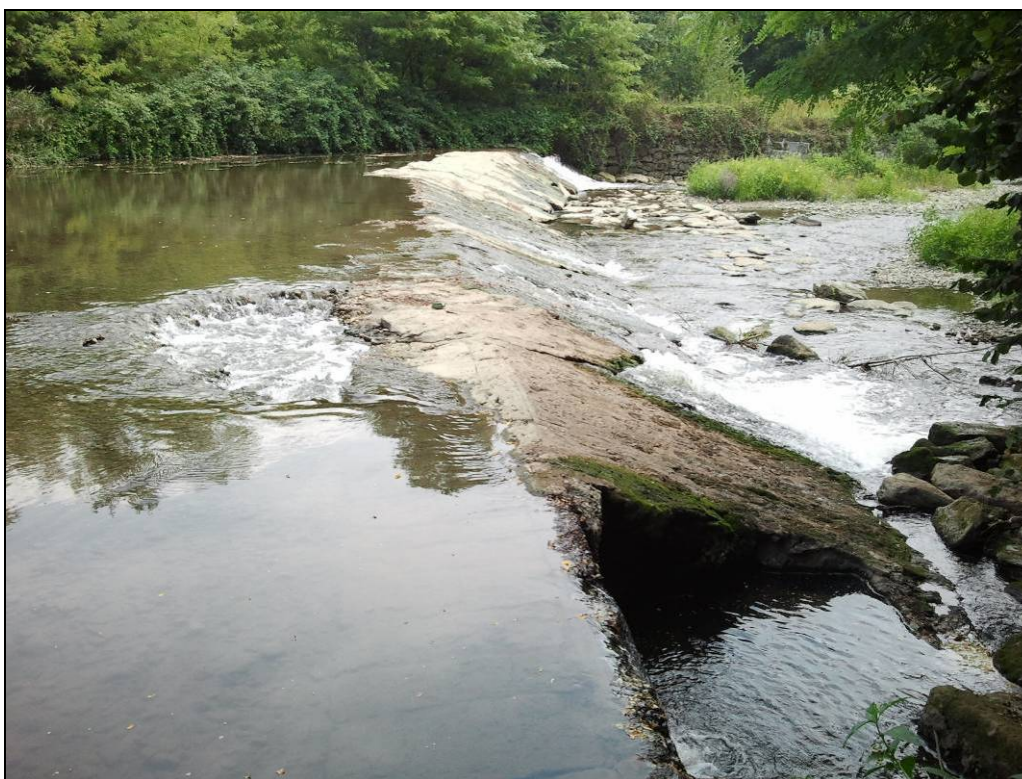
Figura 47 – Vista del tratto di scivolo crollato

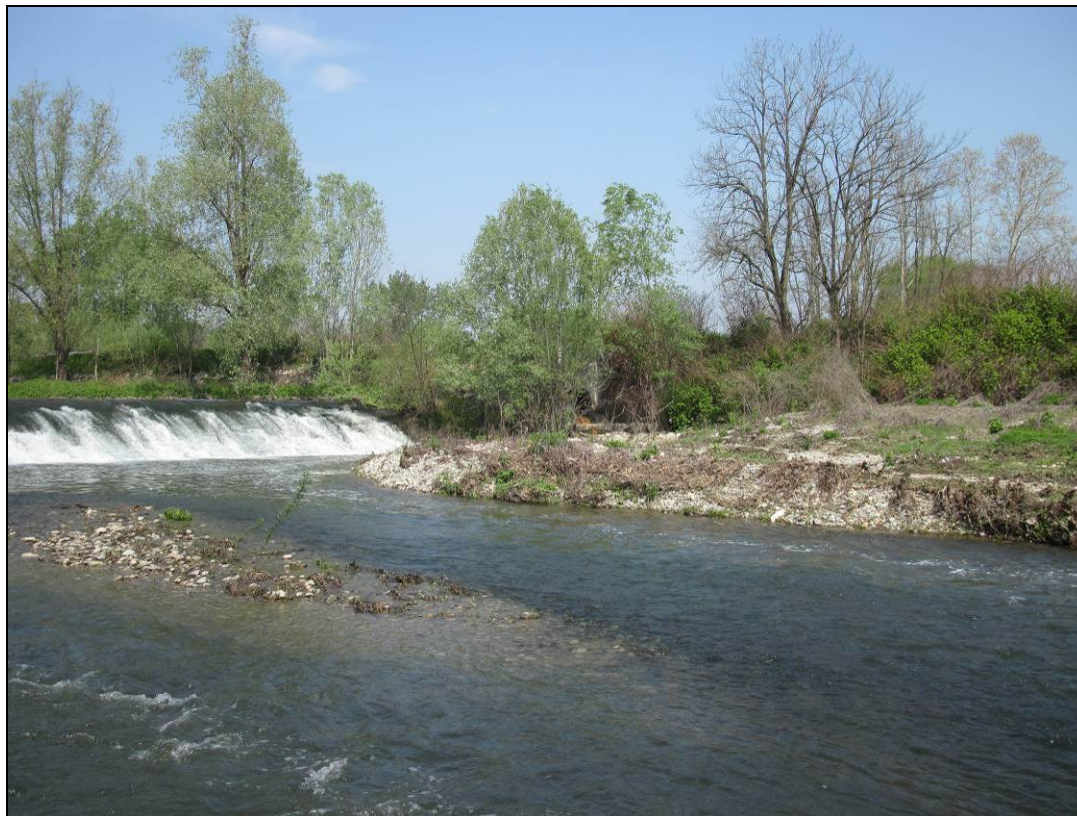
Figura 49 – Vista da valle della traversa e della sponda sinistra occupata dai sedimenti

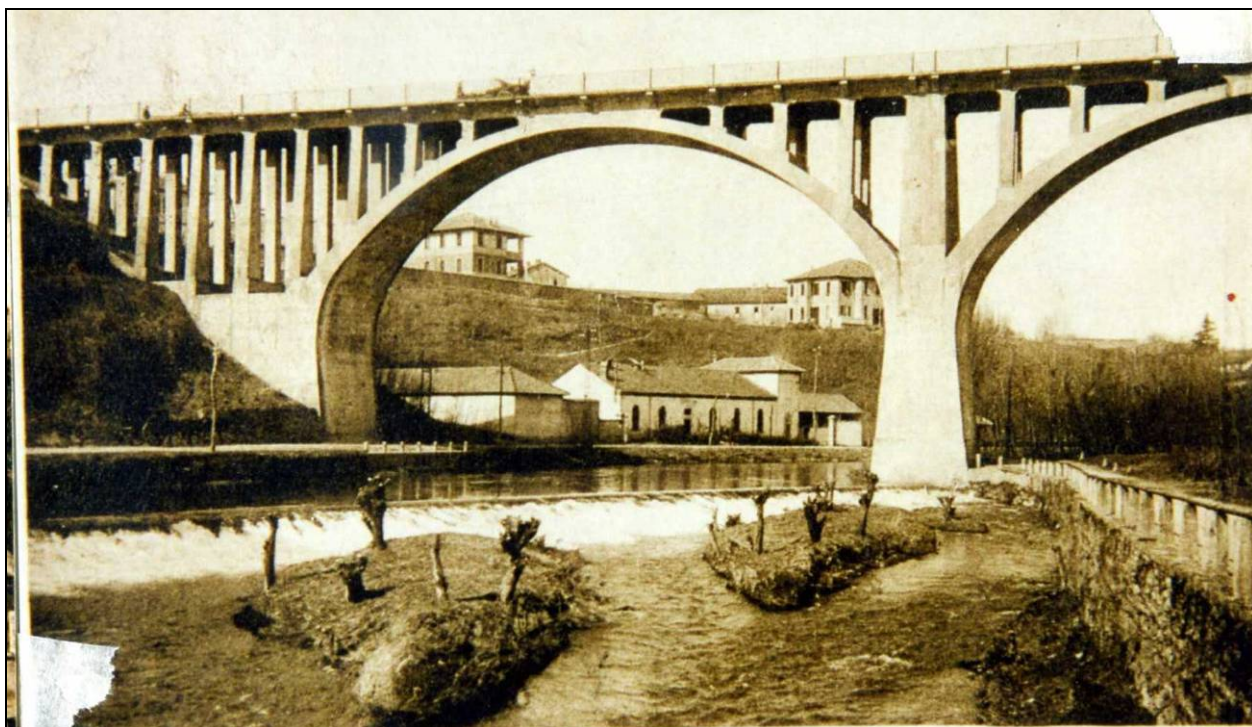
Figura 52 – Vista in primo piano della traversa sul Lambro in Comune di Carate Brianza

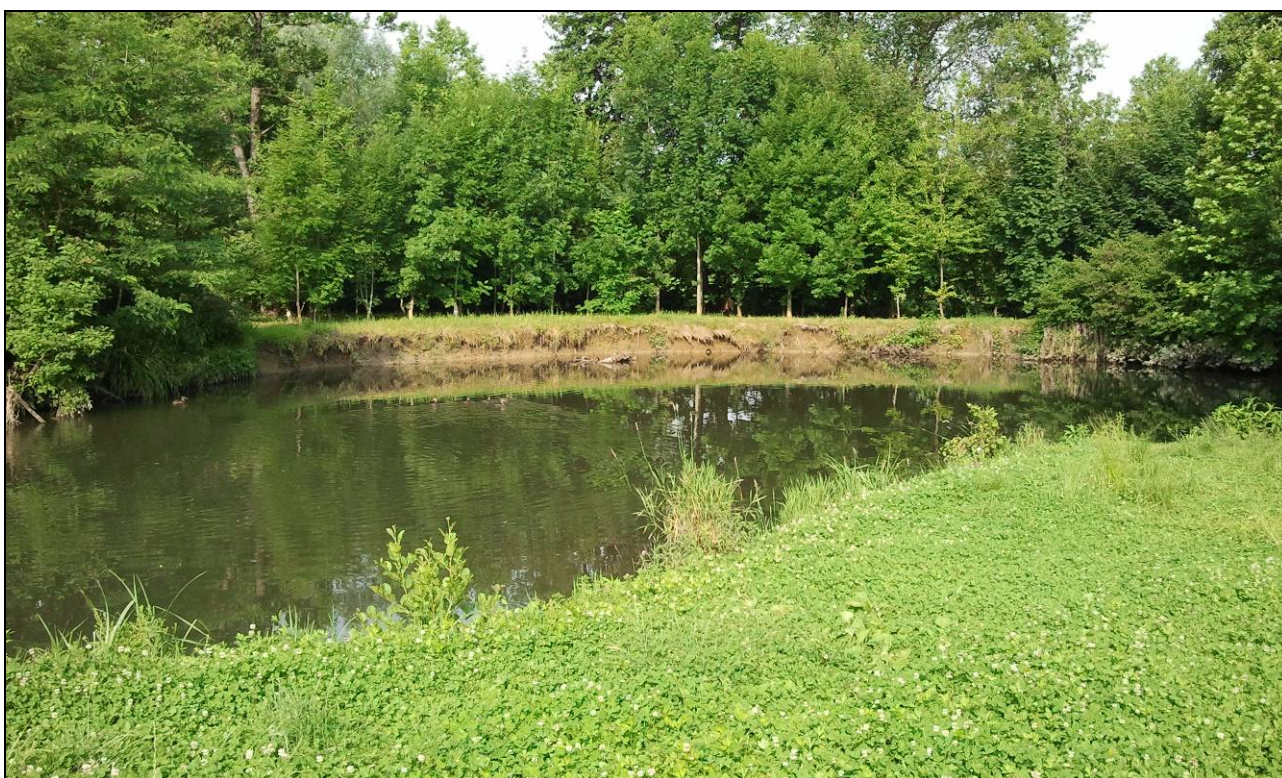
Figura 54 – Vista dei resti della palificata in sponda destra del fiume dalla sponda opposta

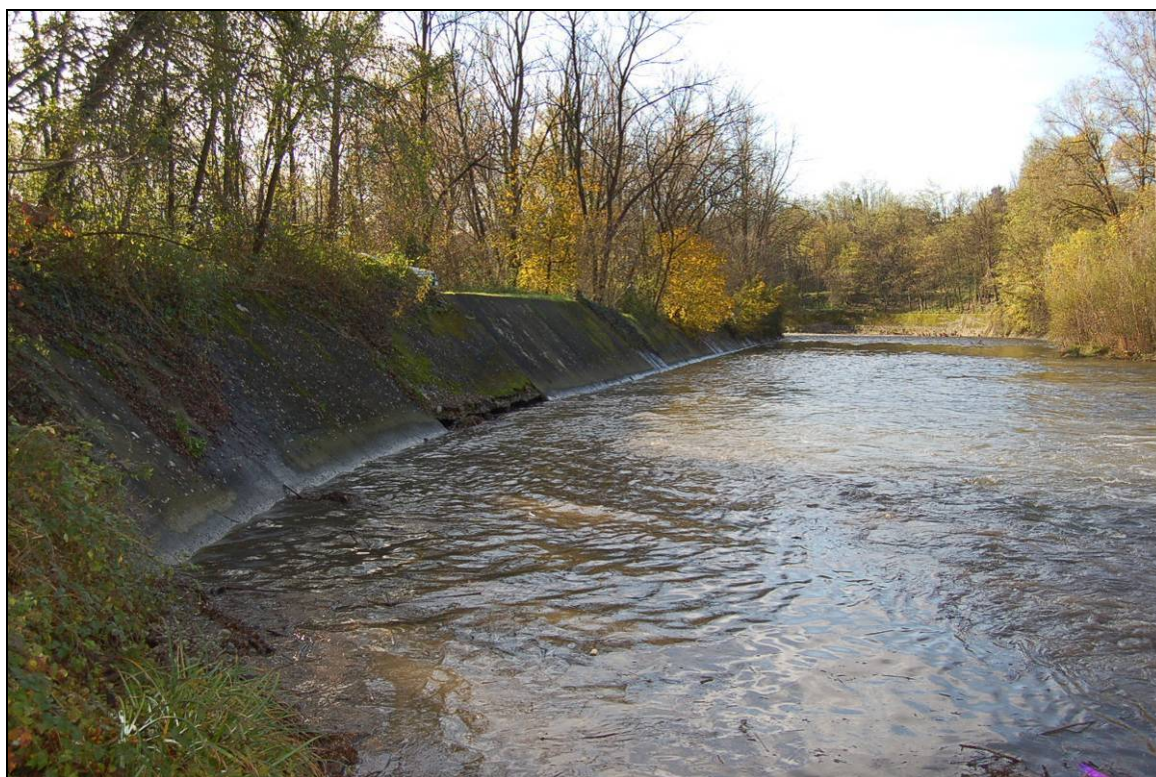
Figura 67 – Dettaglio della sponda sinistra in lastroni, con vista di un punto ammalorato

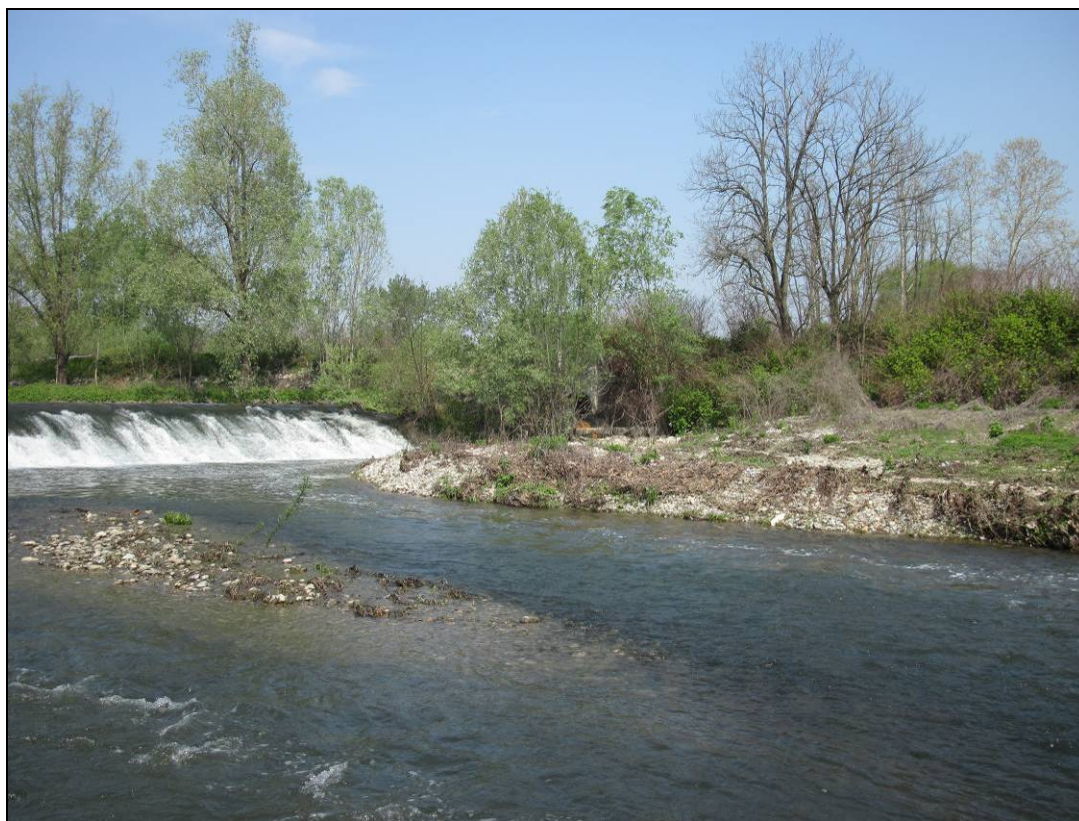
Figura 80 – Vista da valle della traversa e della sponda sinistra occupata dai sedimenti

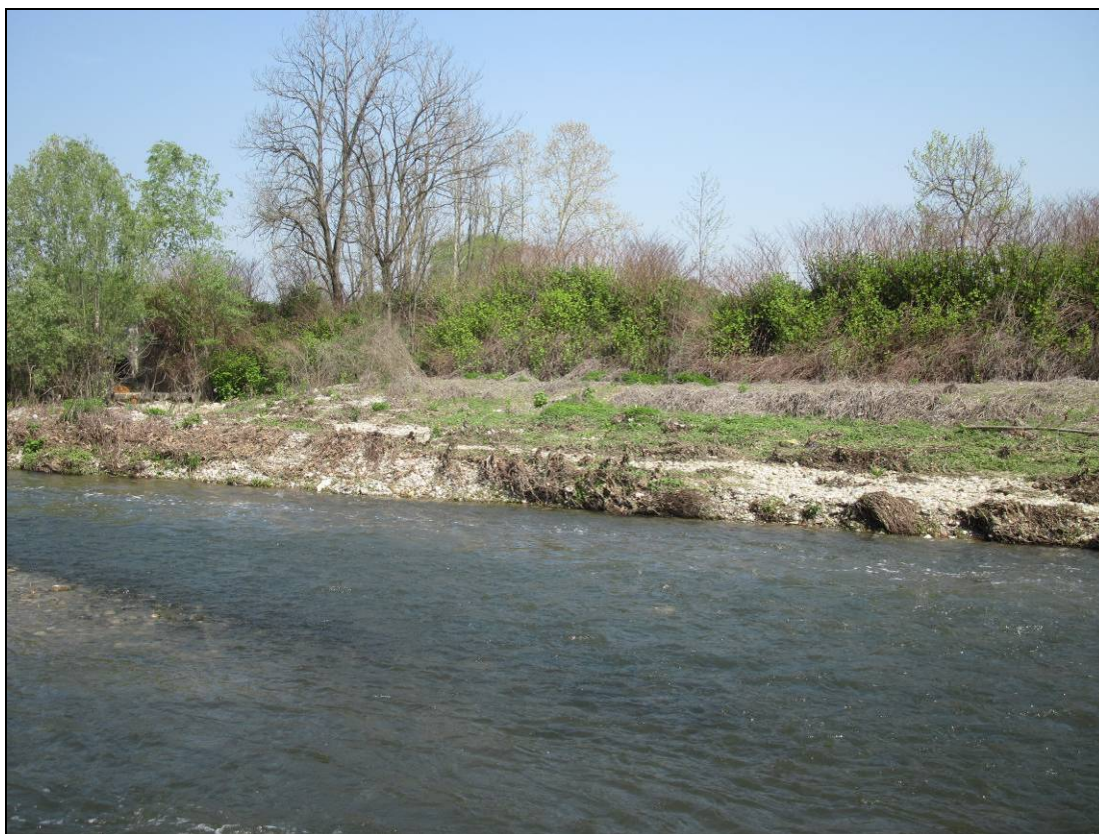
Figura 82 – Vista dell'area occupata dai sedimenti in sponda sinistra
