“NATURALAMBRO”

INTERVENTO LAGO DI ALSERIO (AZIONE 2B)

PROGETTO DEFINITIVO ESECUTIVO

RELAZIONE TECNICA

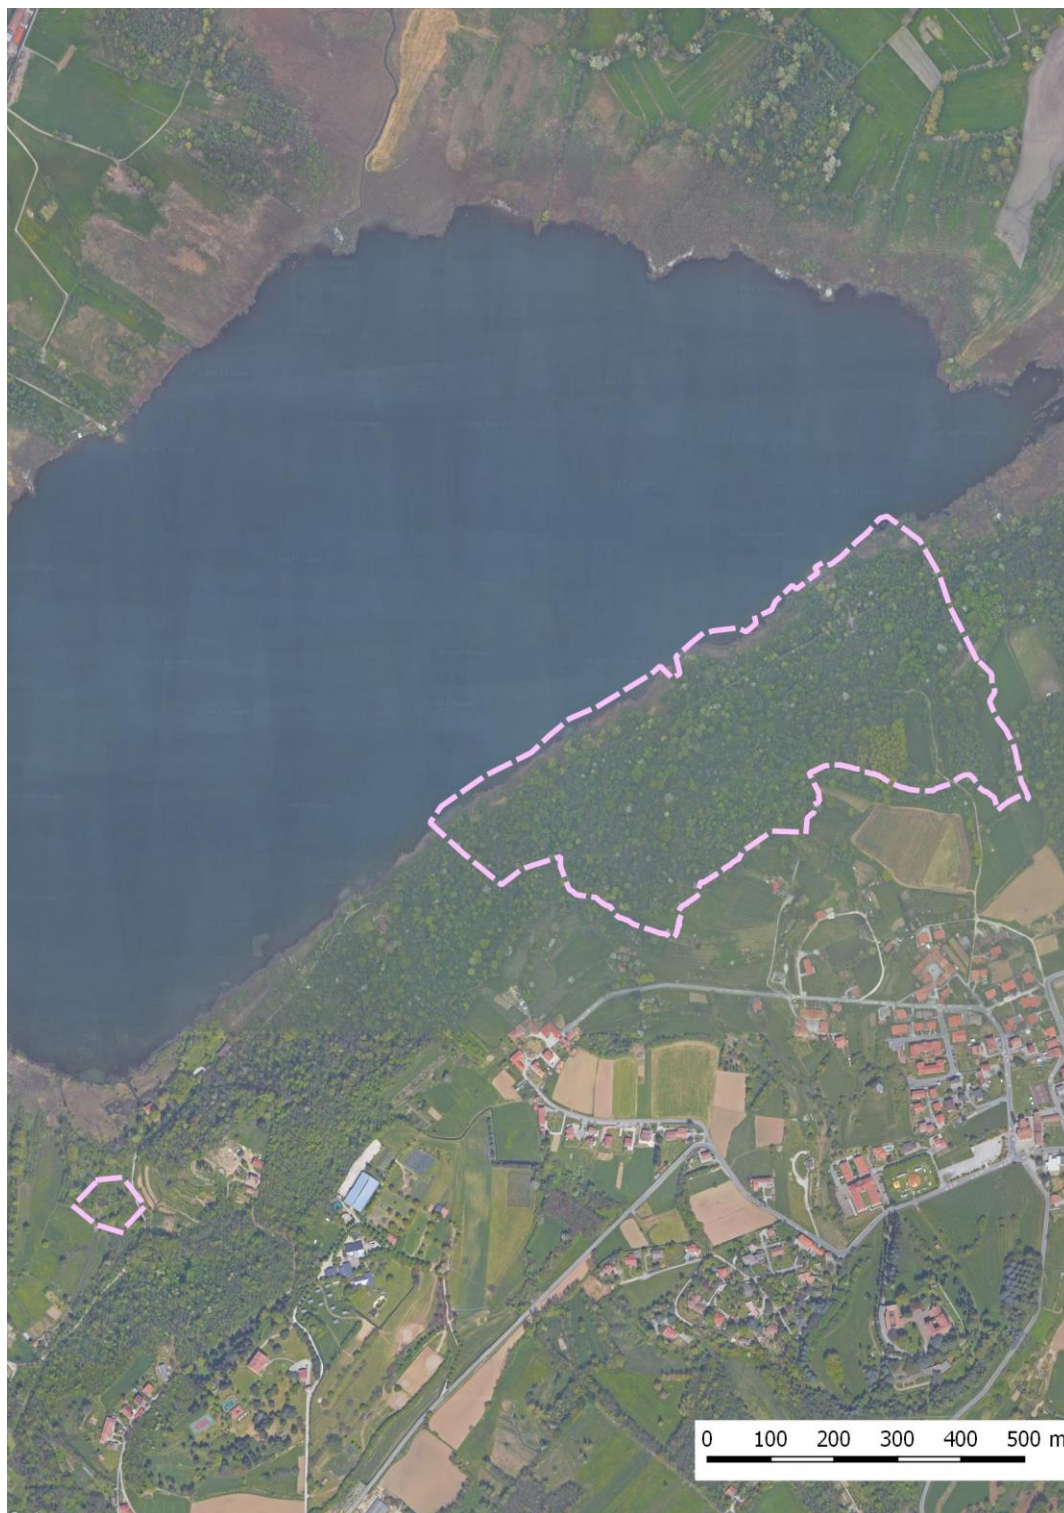
Figura 1. Inquadramento area di intervento su immagine aerea

L'area ricade totalmente nel Comune di Monguzzo ed è inquadrata nel PTC del Parco Valle Lambro negli Ambiti boscati (art. 15) e in minima parte negli Ambiti agricoli (art. 11).

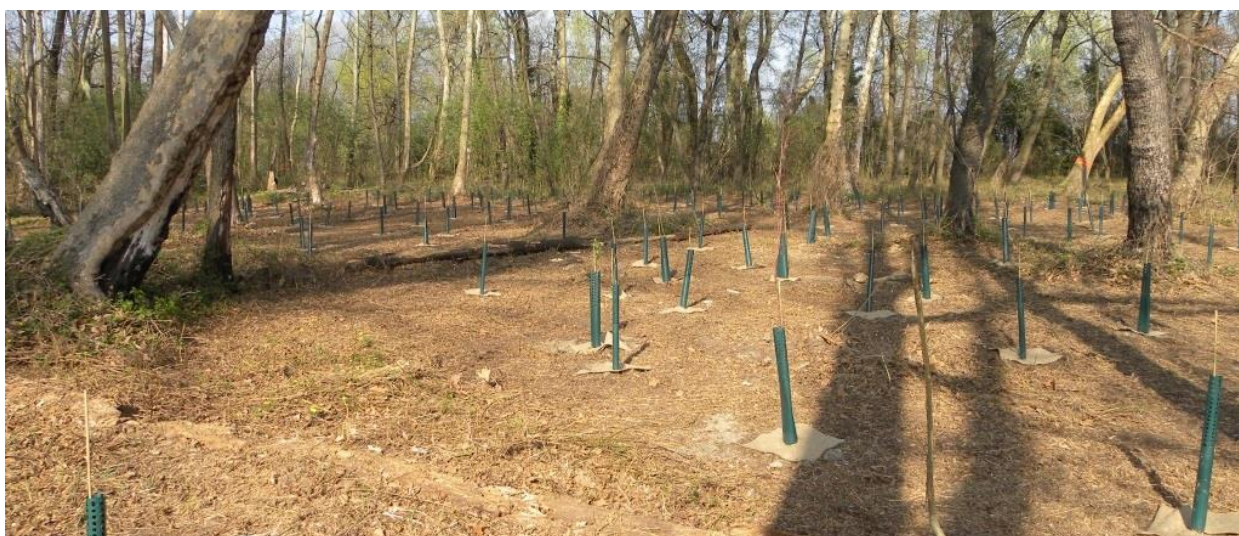
Figura 2. Esempio di intervento di riqualficazione forestale

Le **Riqualficazioni forestali** prevedono tagli selettivi atti a convertire la tipologia esistente caratterizzata da una diffusa presenza di specie vegetali infestanti e alloctone in una più naturale e migliorare la tipologia forestale esistente che risulta fortemente destrutturata e con scarsa rinnovazione naturale; gli interventi rientrano nelle operazioni forestali ordinarie consistenti in decespugliamenti della copertura vegetale presente e successiva messa a dimora di specie autoctone per incrementare la biodiversità locale; la scelta delle specie forestali arboree e arbustive viene determinata in base all'analisi delle componenti pedologiche e stazionarie delle singole aree in cui si interviene. Al fine di preservare il patrimonio genetico e la biodiversità della flora locale, le essenze piantumate dovranno essere corredate di certificazione di provenienza, che garantisca la provenienza locale e l'appartenenza alla flora autoctona. Sono previsti interventi di manutenzione dell'impianto, di irrigature di soccorso e di sostituzione delle fallanze.

In particolare l'intervento si svilupperà su aree del bosco della Buerga, di proprietà del Parco Regionale della Valle Lambro, interessate in passato da eventi di disturbo che hanno portato un decadimento della funzionalità ecologica del bosco a causa dei numerosi schianti di alberi lasciando aree con assenza di copertura arborea con conseguente colonizzazione di piante pioniere e specie alloctone. I boschi manterranno la propria fisionomia andando ad intervenire sulla componente esotica e/o sulle formazioni degradate a seguito di smottamenti e ad essere arricchito nella componente arbustiva. Coerentemente con la carta delle tipologie forestali del Piando di Indirizzo Forestale del Parco nelle aree si prediligerà la ricostruzione di formazioni forestali degli aceri-frassineti.

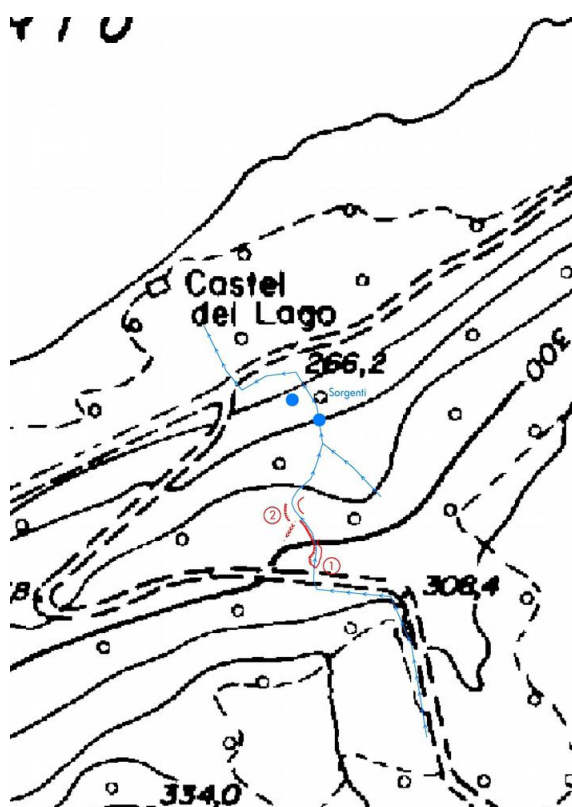
Figura 3. In blu è indicato il corso del torrente mentre in rosso le aree in dissesto descritte in seguito.

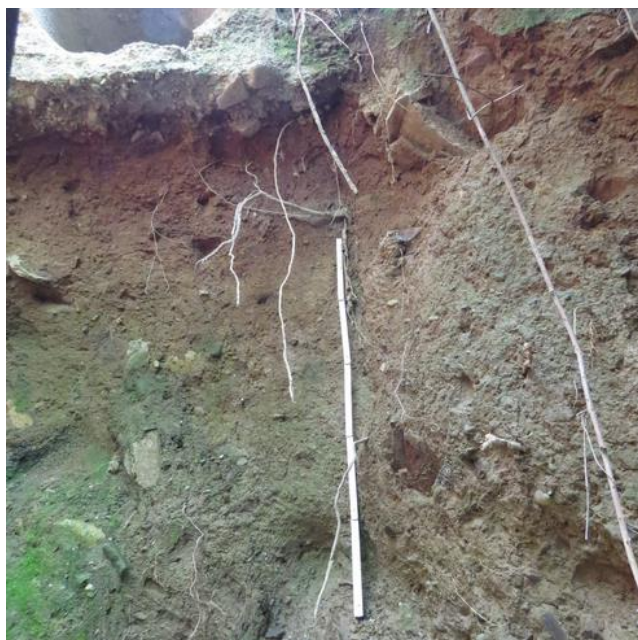
Figura 6. deposito esposto sulla nicchia di frana in corrispondenza della sezione A-A

Il deposito interessato dal dissesto (sez. A-A di figura 5 e figura 6) è costituito da diamicton massivo a supporto di matrice argillosa di colore rosso-marrone scuro. I clasti hanno dimensioni da

millimetrici a pluridecimetrici, alcuni sono arrotondati, altri spigolosi; la petrografia dei clasti è molto varia (calcarei, arenarie, granitoidi, scisti, ...), molti sono completamente alterati (argillificati o arenizzati). Nella porzione basale i clasti sono più abbondanti e la matrice è meno arrossata. Il deposito ha in genere una buona coesione, nella porzione basale è sovraconsolidato. Si tratta di depositi glaciali del Sintema di Cantù.

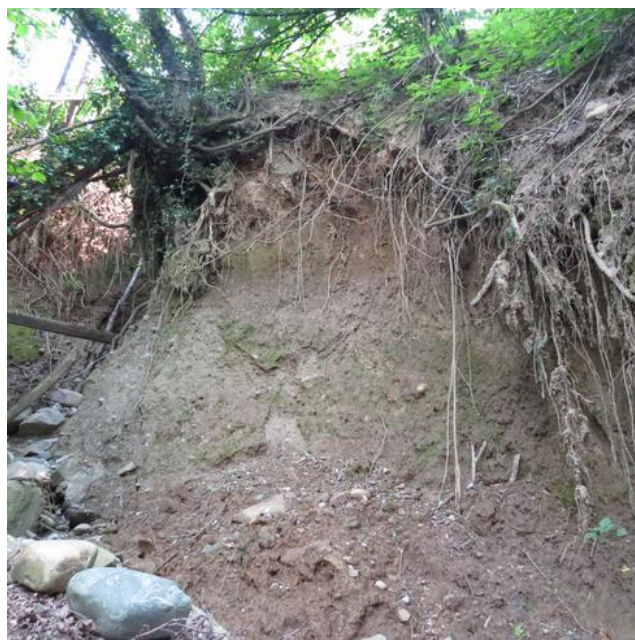
Figura 7. deposito esposto in corrispondenza della sezione B-B

Nella porzione W (sez. B-B di fig. 5 e fig. 7) il deposito 1 è coperto da uno strato argilloso incoerente di 10-20 cm di spessore, colatogli sopra. Alla base della sezione affiorano argille mediamente coesive.

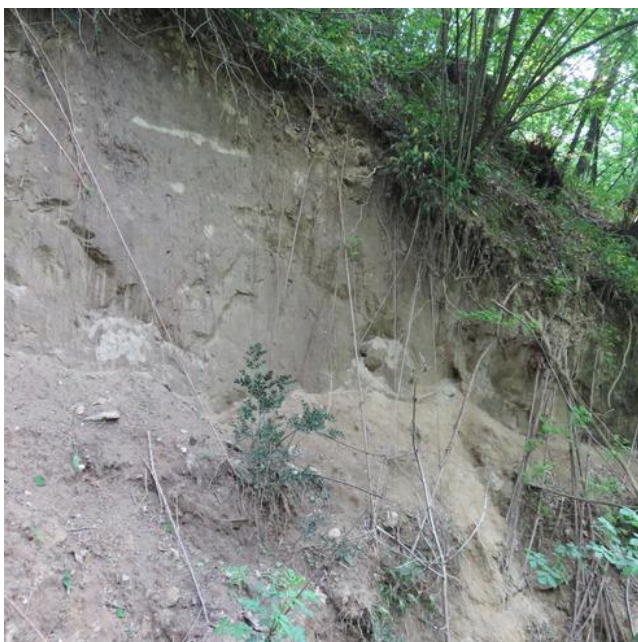
Figura 10. Depositi esposti in corrispondenza della sezione E-E

I depositi interessati dal dissesto sono costituiti da sabbie-limose debolmente coesive, di colore beige. Non sono presenti clasti, nè evidenti stratificazioni (sez. E-E di figura 9 e figura 10). Le sabbie sono in parte coperte da un sottile strato di suolo coltivo sopra. Nella porzione S dell'affioramento le sabbie costituiscono blocchi, con l'aspetto di piccoli pilastri, in parte scollati dalla parete tramite fratture verticali (figura 11). Alla base la parete è coperta da una coltre costituita dalle sabbie stesse incoerenti. Sono presenti tane di animali alla base del deposito. Si tratta di depositi fluvioglaciali del Sistema di Cantù.

Il dissesto, di modesta entità, è costituito dal distacco di porzioni di sabbia dalla parete in seguito all'erosione superficiale ad opera delle acque piovane ed è essenzialmente dovuto alla scarsa coerenza del deposito e alla pendenza del versante.

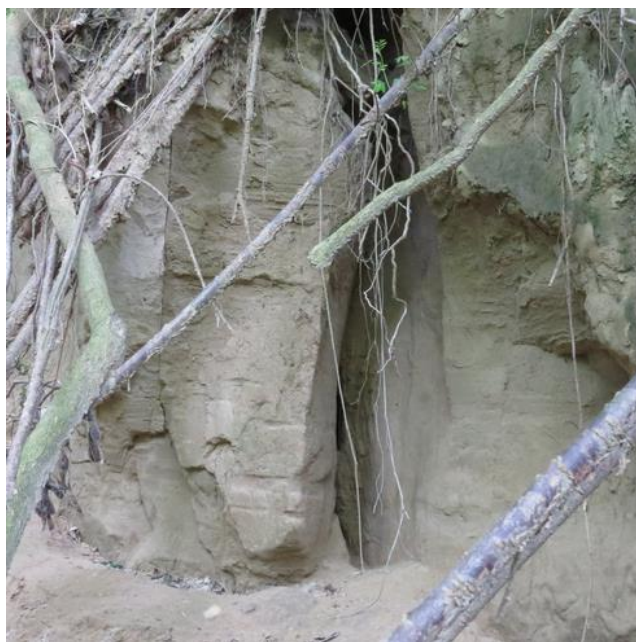
Figura 11. distacco di “pilastrini” costituiti dalle sabbie dei depositi fluvioglaciali

Per la sistemazione di questo dissesto sono previsti i seguenti interventi:

- creazione di scogliera elastica;
- costruzione di una palificata in legname a parete doppia;
- realizzazione di una grata viva;

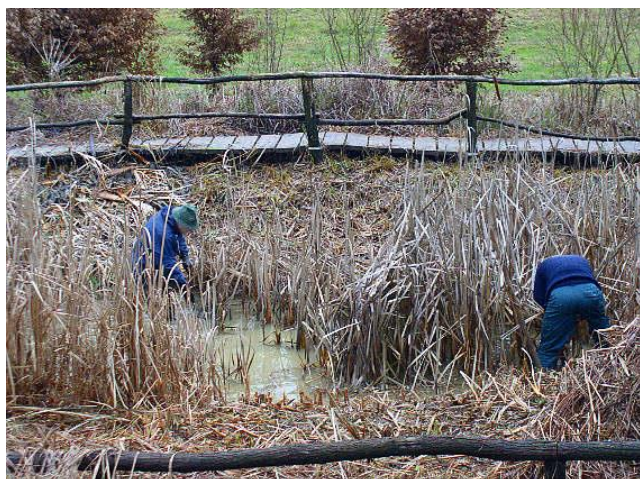
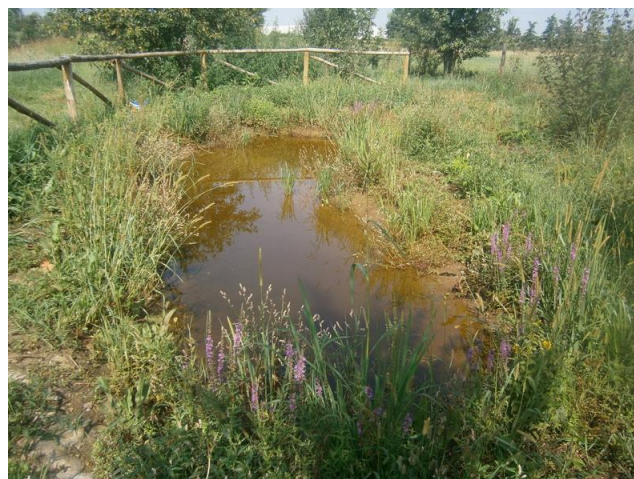
Esempio di un ripristino di area umida: a sinistra prima dell'intervento e a destra dopo l'intervento

Il **Ripristino di un'area umida** comprende tutti quegli interventi finalizzati alla riattivazione della funzionalità di invaso delle zone umide già presenti sul territorio: riprofilatura del fondale ed eliminazione delle piante in soprannumero sulle sponde e nello specchio d'acqua, senza eccedere con il disturbo all'ecosistema esistente. Scavo in sezione obbligata da eseguirsi con qualsiasi mezzo e regolarizzato a mano in terreno di qualsiasi natura, consistenza e giacitura, compresi: la rimozione di strutture e/o trovanti, il carico e l'allontanamento del materiale, eventuale smaltimento in discarica pubblica, taglio piante ed estirpazione ceppaie. Da intendersi per una profondità di 0,5 m dal livello attuale.

Lo stagno oggetto del ripristino richiede la pulizia e il rimodellamento con scavo di sbancamento all'aperto in materiale sciolto di qualsiasi natura e consistenza da eseguirsi a macchina compreso la profilatura delle scarpate, il carico su mezzi, il trasporto e lo scarico del materiale in esubero alle pubbliche discariche poste in un raggio di 10 km dal cantiere. **Lo stagno ha dimensioni di circa 160 m².**

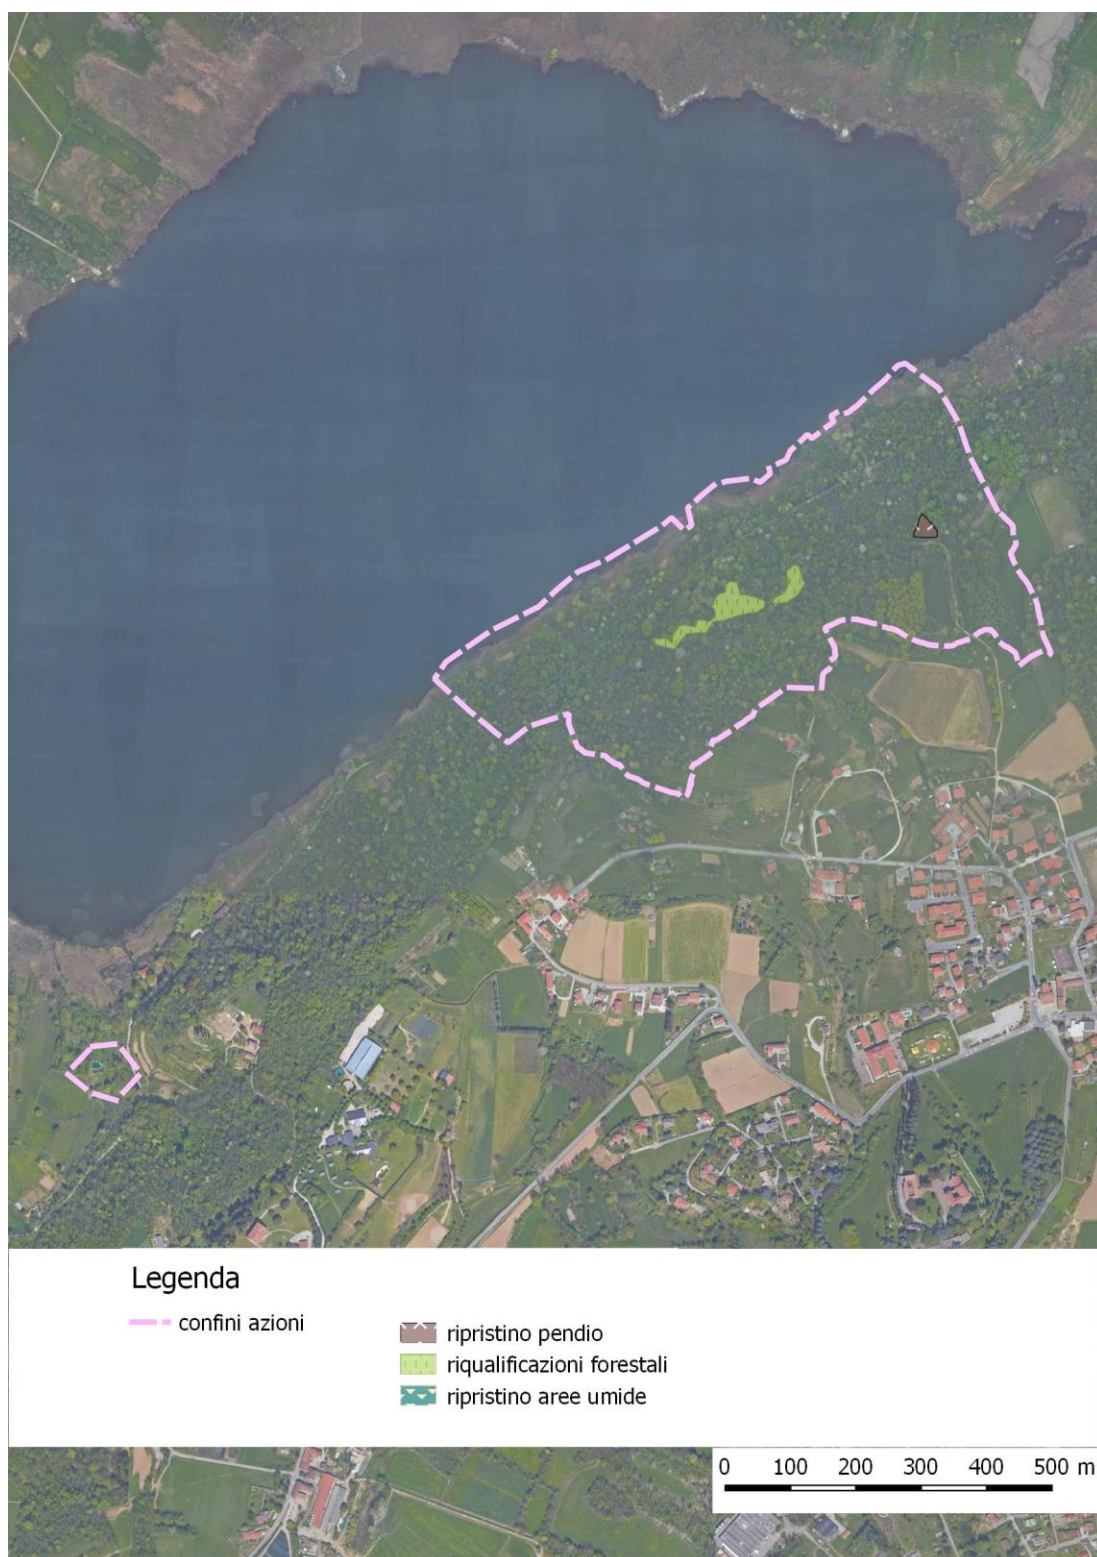
Interventi previsti per il progetto
