SISTEMAZIONE DELLE BEVERE AFFLUENTI DEL FIUME LAMBRO IN VARI COMUNI DELLA PROVINCIA DI LECCO, COMO E MONZA E BRIANZA

PROGETTO DEFINITIVO

RELAZIONE GENERALE

E.01

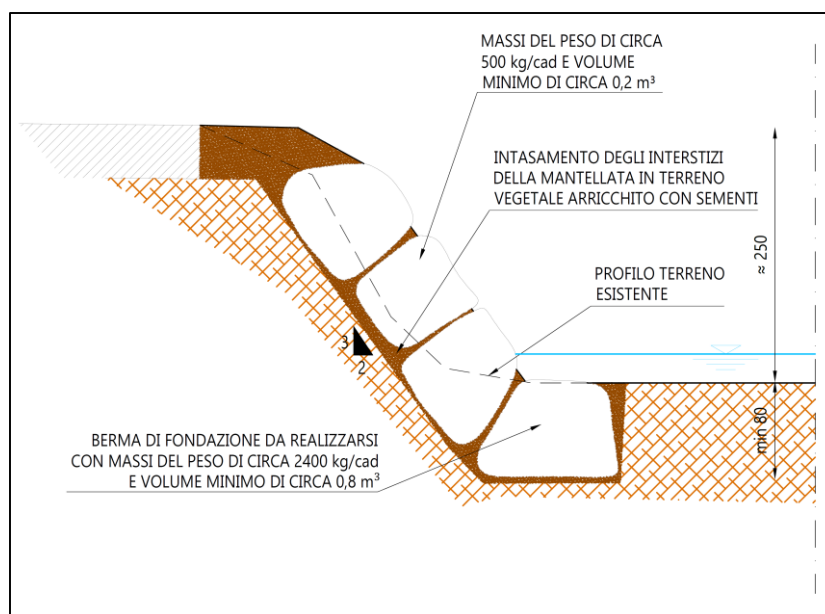
2.1.1.1. *Via Don G. Allamano- Intervento A1*

In Figura 1-3 si nota come il tratto fluviale, che scorre parallelamente a Via Don G. Allamano in località Brongio (Molteno), sia soggetto ad una marcata erosione spondale in sinistra idrografica. Il dissesto idrogeologico si sviluppa per un'altezza di circa 2 m e una lunghezza di 15 m.

Al fine di prevenire una nuova erosione lungo il tratto fluviale ammalorato, che scorre parallelamente a Via Don G. Allamano in località Brongio (Molteno) e che si prolunga per circa 15 m, si propone di intervenire con la formazione di una protezione spondale in pietrame. Per la costruzione della difesa spondale si prevede di effettuare una pulizia dell'area e successivamente uno scavo di sbancamento con conseguente rinterro per riprofilare la sponda e conferirle una pendenza più lieve, tale da garantire maggiore stabilità.

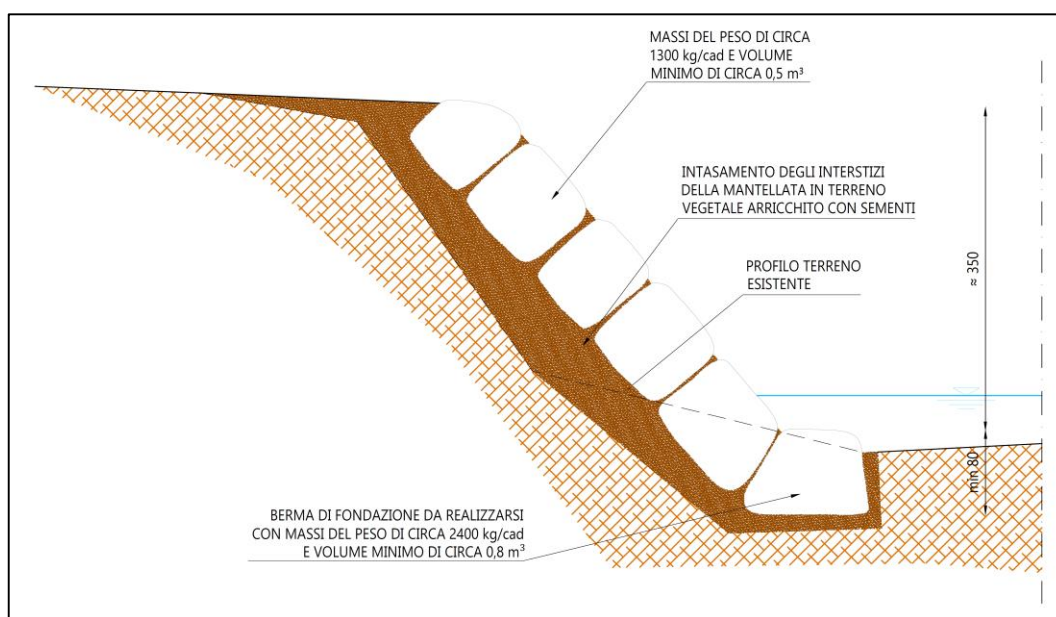
Durante il sopralluogo all'interno del Parco di Brenno è stata rilevata una problematica di erosione sulla sponda sinistra per una lunghezza di circa 30 m ed un'altezza di circa 3 m (Figura 1-5). L'area è inoltre interessata dalla presenza di abbondante vegetazione lungo la sponda che rende necessario un intervento di decespugliamento del tratto.

L'intervento B2 prevede la sistemazione del tratto di sponda ammalorato, lungo circa 30 m e interessato da abbondante erosione. Si effettua una pulizia iniziale dell'area mediante la rimozione di arbusti e alberi.

Si continua effettuando uno scavo di sbancamento per riprofilare la sponda e conferirle una pendenza 3:2. Infine, per prevenire una nuova erosione, si costruisce una difesa spondale in pietrame a protezione del tratto ammalorato, per tutta la lunghezza e l'altezza della sponda. Tutte le ramaglie, i cimali e le cortecce verranno cippate e il cippato verrà distribuito ordinatamente nei pressi del letto di caduta delle piante.

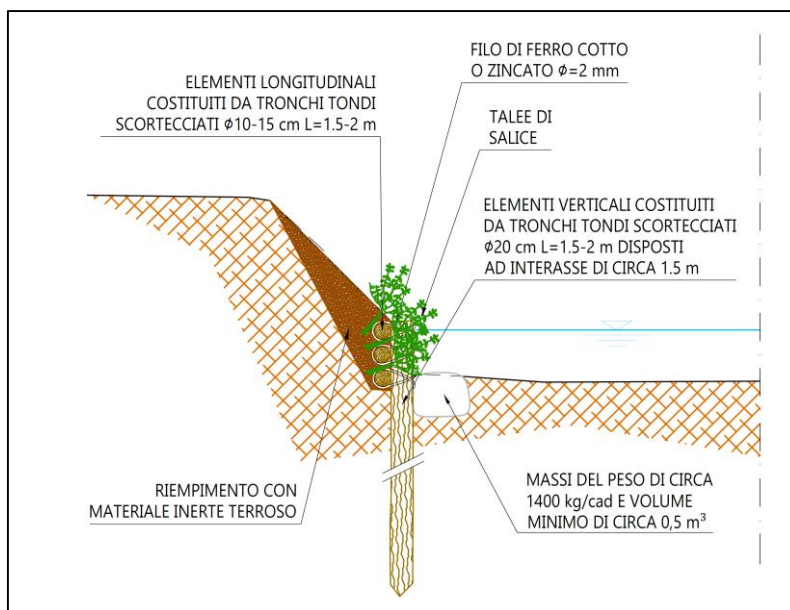
2.1.2.4. Parco di Brenno-Intervento B4

A circa 400 m a valle della criticità B3 (Figura 1-5), si incontra un tratto fluviale interessato da due problematiche. La prima riguarda la presenza consistente di vegetazione sull'isolotto formato da sedimenti trasportati dalla corrente (Figura 1-7). La seconda riguarda la presenza di un'opera di difesa, una palizzata lunga circa 20 m lungo la sponda sinistra del torrente, in prossimità del parcheggio all'ingresso del Parco di Brenno, in condizioni di degrado e ammaloramento.

L'intervento, previsto in corrispondenza dell'ingresso al parco, consiste in un iniziale taglio e decespugliamento della vegetazione presente sull'isolotto. Successivamente, si prevede di rimuovere l'opera di difesa esistente e costruire una nuova palizzata viva a protezione della sponda, costituita da pali in legno di castagno infissi verticalmente e distanziati circa 2 m e legati a pali disposti in file orizzontali a ridosso della sponda. Tutte le ramaglie, i cimali e le cortecce verranno cippate e il cippato verrà distribuito ordinatamente nei pressi del letto di caduta delle piante.

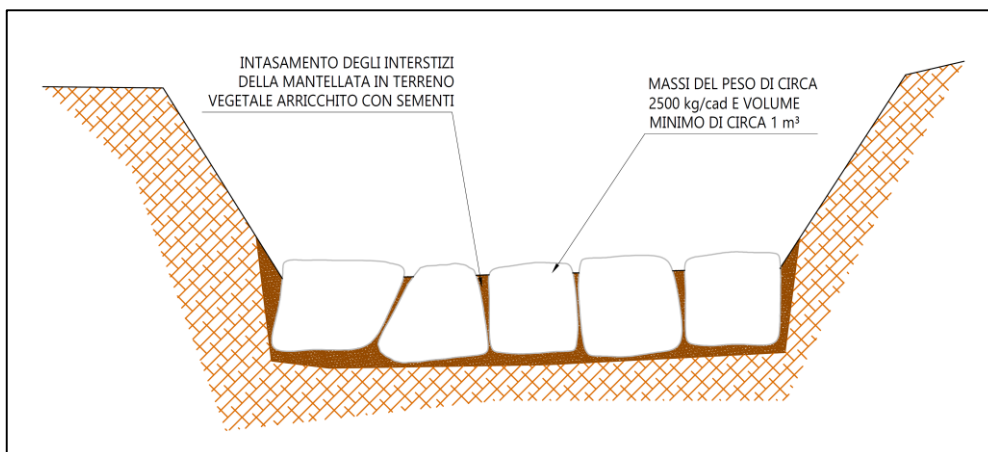
2.2.1.1. Via Monte Grigna- Intervento D1

Lungo la sponda destra del tratto fluviale che corre parallelamente a Via Monte Grigna (Renate) è stata costruita una gabbionata su un singolo livello, dotata di un cordolo di calcestruzzo alla base, realizzata probabilmente a protezione del collettore fognario retrostante. Tuttavia, l'opera presenta un marcato scalzamento al piede lungo due tratti fluviali, per una lunghezza totale di circa 10 m (Figura 1-12).

Al fine di ridurre la forza erosiva della corrente in corrispondenza del tratto in Via Monte Grigna (Renate), si propone la costruzione di una soglia in massi intasati in terra disposta a valle del tratto, con l'obiettivo di rallentare la corrente e favorire la stabilizzazione del fondo alveo.

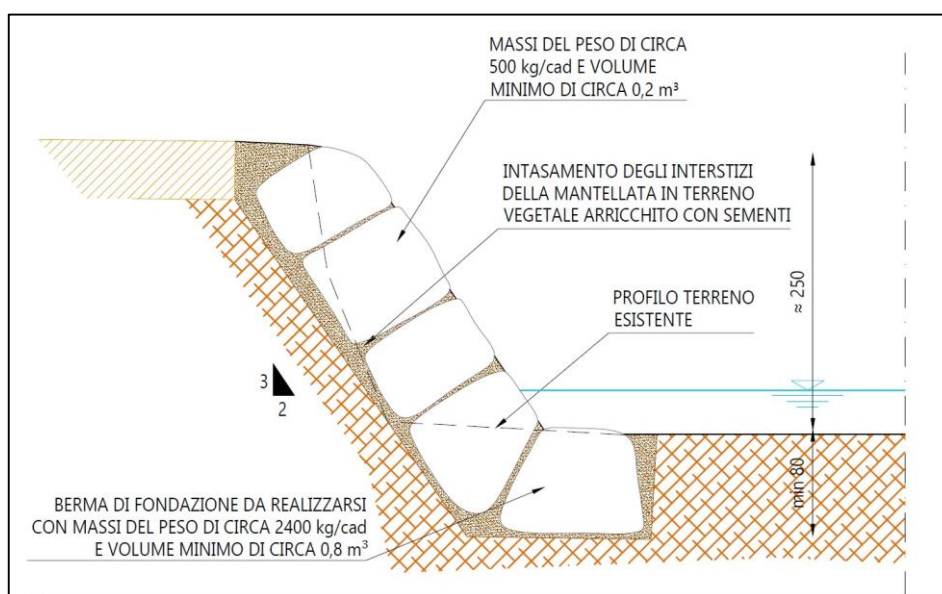
2.2.1.2. Zona industriale di Renate- Intervento D2

Muovendosi verso valle, si incontra un altro tratto protetto da una scogliera su entrambe le sponde (Figura 1-14). L'inizio e l'interruzione bruschi della difesa spondale in sinistra idrografica hanno causato una marcata erosione spondale immediatamente a monte e a valle del tratto protetto. Il dissesto si propaga per una lunghezza totale di circa 40 m ed un'altezza di circa 2 m. La stessa problematica si riscontra in un tratto collocato circa 20 m più a valle, sempre in sinistra, a ridosso di un meandro (Figura 1-15). L'erosione si sviluppa per circa 20 m in lunghezza e circa 2.5 m in altezza.

Al fine di ripristinare la regolare sezione fluviale, si propone di intervenire con la rimozione dei ceppi/piante (n. 15) presenti lungo la sponda ammalorata in sinistra idraulica e la ricostruzione della difesa spondale in massi nel tratto immediatamente a valle del ponte pedonale, per una lunghezza di circa 10 m. Più a valle, si prevede di intervenire per contrastare il processo erosivo in atto, completando la difesa spondale in massi già esistente in destra per una lunghezza di circa 50 m, a protezione dei tratti più a rischio. Si propone anche la costruzione di una staccionata a ridosso della pista ciclo-pedonale.

In merito all'erosione che si riscontra in un tratto collocato circa 20 m più a valle, a ridosso di un meandro (Figura 1-15), si propone di realizzare una difesa spondale in massi di altezza pari a 1 m, dotata di berma di fondazione, e di riprofilare la sponda conferendogli una pendenza di 45°. Infine, si prevede il posizionamento di una georete antierosiva a protezione della sponda.
