PARCO REGIONALE DELLA VALLE DEL LAMBRO

**MANUTENZIONE STRAORDINARIA DEL FIUME LAMBRO E
AFFLUENTI NEL TRATTO TRA I COMUNI DI NIBIONNO E
VILLASANTA**

**PROGETTO DEFINITIVO-ESECUTIVO
RELAZIONE GENERALE**

Triuggio, Settembre 2014

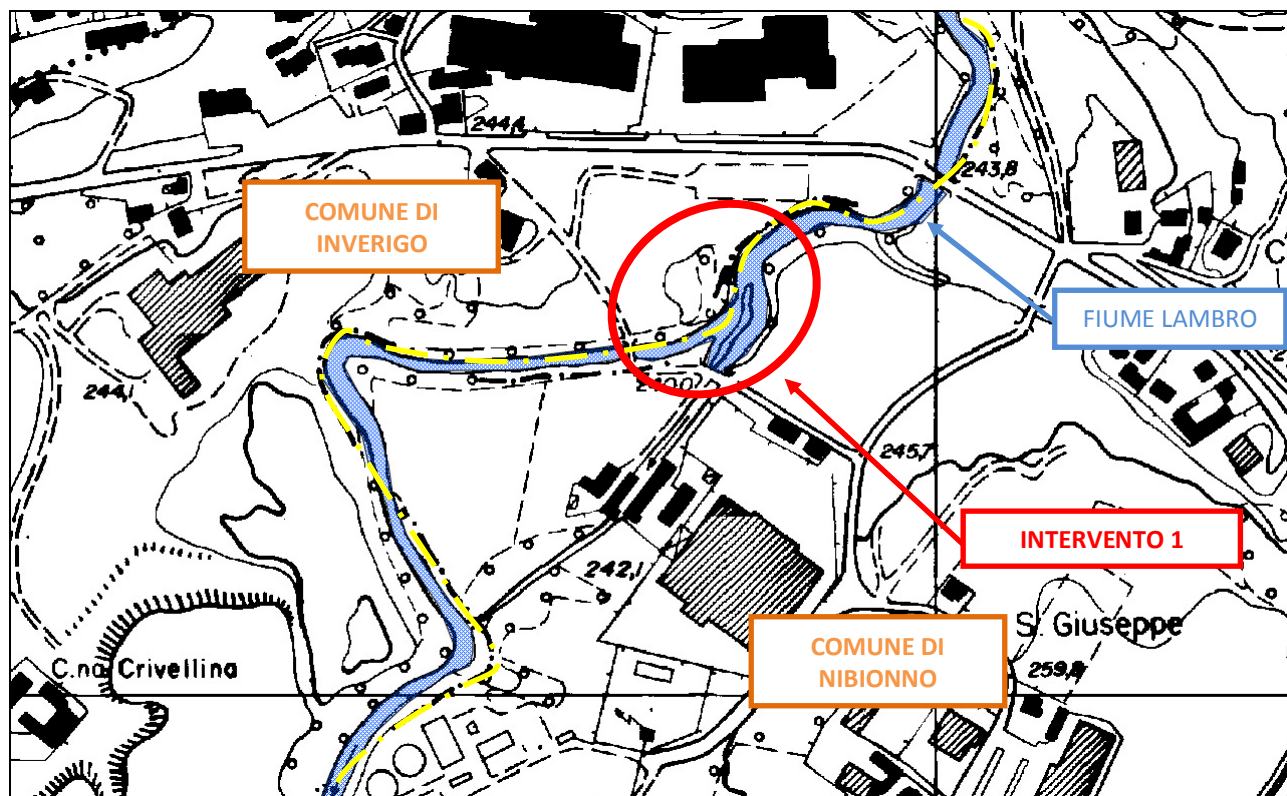
Figura 1 – Inquadramento area intervento 1 ne Comuni di Inverigo-Nibionno

Recentemente il tratto in sinistra idraulica è stato interessato da un intervento di manutenzione necessario: per il ripristino della sponda, che aveva subito un evidente distacco dalla palificata (per circa 2 metri di lunghezza) e per la sistemazione della palizzata in alcuni punti in cui erano presenti dei cedimenti del terreno adiacenti alla palizzata stessa. Oltre a ciò, ad oggi si rileva un ulteriore

lavoro di erosione ad opera del fiume che è andato ad interferire anche con la stabilità della sponda in destra idraulica, lavorando dietro la palificata e dando luogo a dei cedimenti del terreno. Tali cedimenti ed i relativi distacchi del terreno son dovuti al fatto che le particelle fini del terreno non sono state trattenute dalla palificata durante i cicli di piena e magra ed hanno innescato un'erosione spondale che di fatto non ha rovinato in alcun modo la palizzata ed ha agito soltanto sul terreno retrostante.

L'intervento consiste nella stabilizzazione del terreno retrostante del tratto di palificata in destra idrografica per un'estensione di circa 35 metri, al fine di evitare che il fiume possa continuare il suo processo di erosione-allontanamento della parte fine del terreno.

Per tale motivo occorre contenere il terreno adiacente ai pali in una sacca di geotessuto per una profondità di circa 40-50 cm, maggiore all'altezza dell'acqua presente in alveo riuscendo così a trattenere la parte fine del terreno.

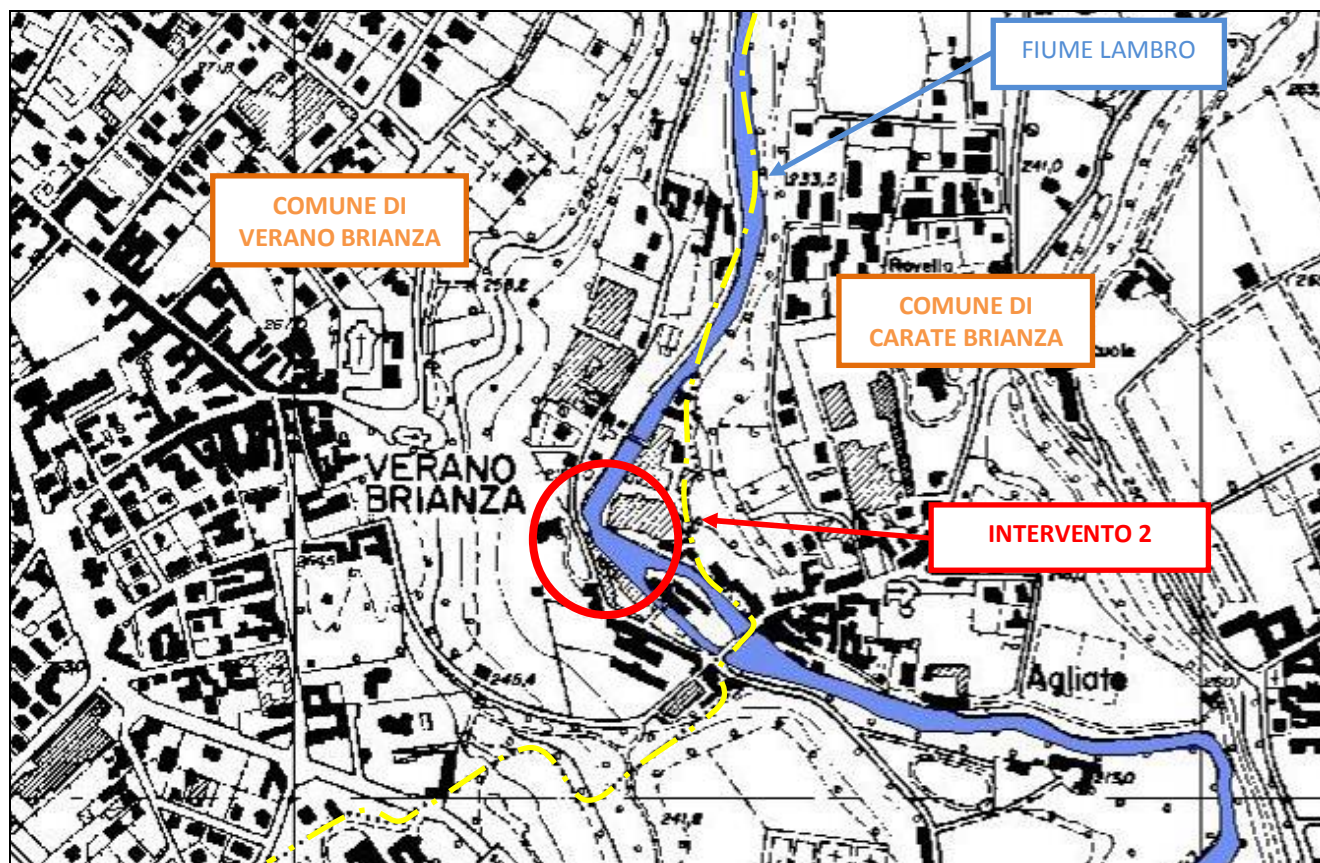
Figura 3 – Inquadramento area intervento 2 in Comune di Verano Brianza

Lungo l'intero tratto analizzato, le sponde del fiume sono state in passato, oggetto di una sistemazione fluviale che ha previsto la realizzazione delle stesse mediante la posa di massi ciclopici sul paramento inclinato. Ad oggi tale sistemazione però, presenta diversi segni di degrado, in particolar modo un'area critica si riscontra in destra idraulica, dove in corrispondenza della curva planimetrica del Lambro, sono presenti dei rinforzi spondali in massi ciclopici, che presentano uno stato di ammaloramento, con cedimento e distacco di alcuni blocchi (Figura 4). Probabilmente la causa di tali problematiche è da ricercare nel fatto che l'opera di difesa è stata realizzata senza predisporre una berma di fondazione al piede di sponda.

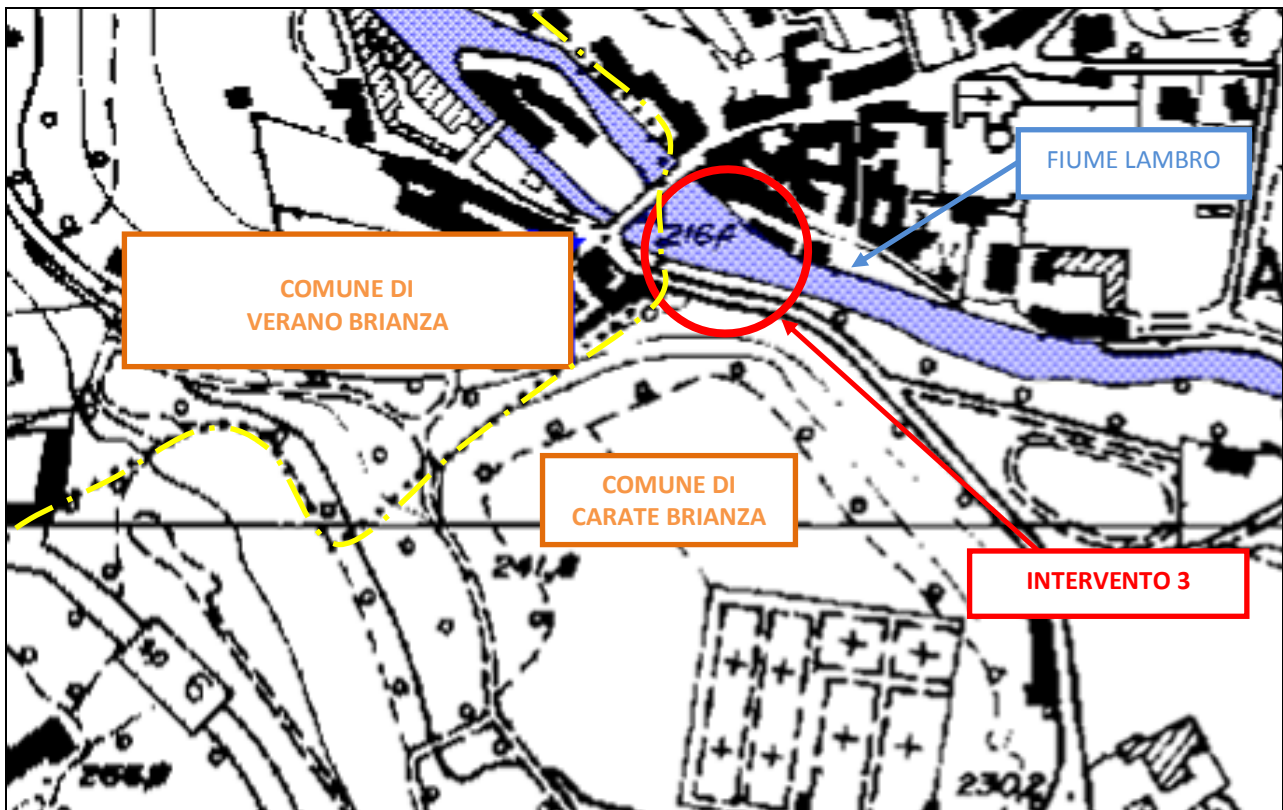
Figura 5 – Inquadramento area intervento 3 in Comune di Carate Brianza

L'area oggetto dell'intervento è ubicata in Comune di Carate Brianza (MB) nella frazione di Agliate, nel tratto subito a valle del ponte di via Cavour e si trova proprio al confine con il Comune di Verano Brianza, situato, a monte del ponte. Come anticipato nell'intervento precedente, il fiume in questa zona attraversa in sinistra idraulica alcuni nuclei abitativi, mentre in destra idraulica fiancheggia la via del Milite Ignoto. Poco più a valle del ponte, circa 100 m, si trova una soglia che è la maggior artefice di frequenti fenomeni di accumulo di elevate quantità di materiale litoide.

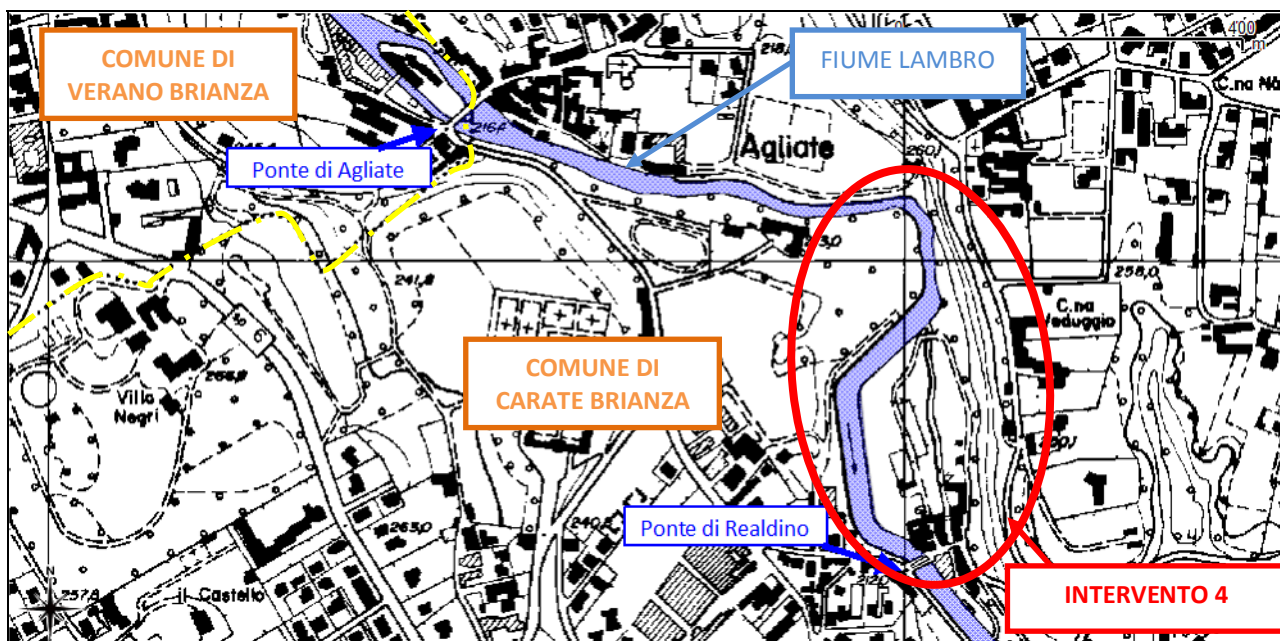
Figura 6 – Inquadramento area intervento 4 in Comune di Carate Brianza

In merito poi alla natura delle sponde, queste si presentano fortemente artificializzate per l'intero tratto; in particolare sono presenti delle artificializzazioni di sponda realizzate con dei massi tra il ponte di Agliate e la briglia, mentre le sponde a valle della briglia e fino al ponte di Realino, sono principalmente costituite da dei lastroni in calcestruzzo a tutta altezza (Figura 7), che costituiscono una pesante criticità, dal momento che forzano il corso del fiume impedendone una morfologia più meandrizza. Nel tratto di valle fa eccezione una zona, subito a tergo della briglia, in cui la sponda destra è rivestita in massi per uno sviluppo di circa 10 m. Oltre alle differenti tipologie di sponde, che caratterizzano questo tratto, ad oggi si sono rilevati anche una serie di problematiche che stanno mettendo in crisi la stabilità delle sponde stesse. In particolare, lungo la sponda di

sinistra a valle della briglia, si sono individuati una serie di punti critici, al piede di sponda, in cui si stanno evolvendo dei fenomeni di erosione localizzata; questo a causa probabilmente della stessa presenza della briglia che impedisce il depositarsi del materiale sul fondo della sponda. Un'altra problematica si trova sull'altro lato di sponda, sempre a valle della briglia, dove in corrispondenza dello scarico di una roggetta ed a causa della stessa, si è creata una spaccatura del profilo di sponda in massi, che sta lentamente crollando in alveo.

Un'altra criticità presente in quest'area appena descritta è data dalla presenza della briglia in calcestruzzo, situata in corrispondenza della curva destrorsa, lunga circa 40 m e alta di circa 1 m, che, per circa la metà del suo sviluppo, è costituita da dei profili metallici, IPE verticali, che vanno a costituire una tipologia di briglia a pettine per il trattenimento di materiale flottante (Figura 8). Proprio a causa della particolare conformazione della briglia, a monte della stessa si è registrato un cospicuo deposito di sedimenti in sponda destra, che con il tempo ha dato luogo alla formazione di una vera e propria spiaggia, che in condizioni di piena viene allagata. Su una parte della stessa spiaggia, avendo questa una matrice costituita da dei sedimenti, è anche cresciuta della vegetazione di alto fusto.

Partendo da monte il primo intervento consiste nel tagliare i profili IPE dell'attuale briglia che fuoriescono dal lato sinistro del coronamento della briglia stessa e che ad oggi danno luogo ad un continuo accumulo di sedimenti e di materiale flottante a monte di essa (intervento 4.1.1). Questa operazione non andrà a modificare la funzionalità dell'opera idraulica in termini di protezione dall'erosione del fondo e delle sponde. Inoltre sempre nel primo intervento verrà anche ribassato il fondo della gaveta della briglia, per un'altezza di circa 50 cm, in modo da far defluire in condizioni di magra, l'intera portata dalla gaveta.

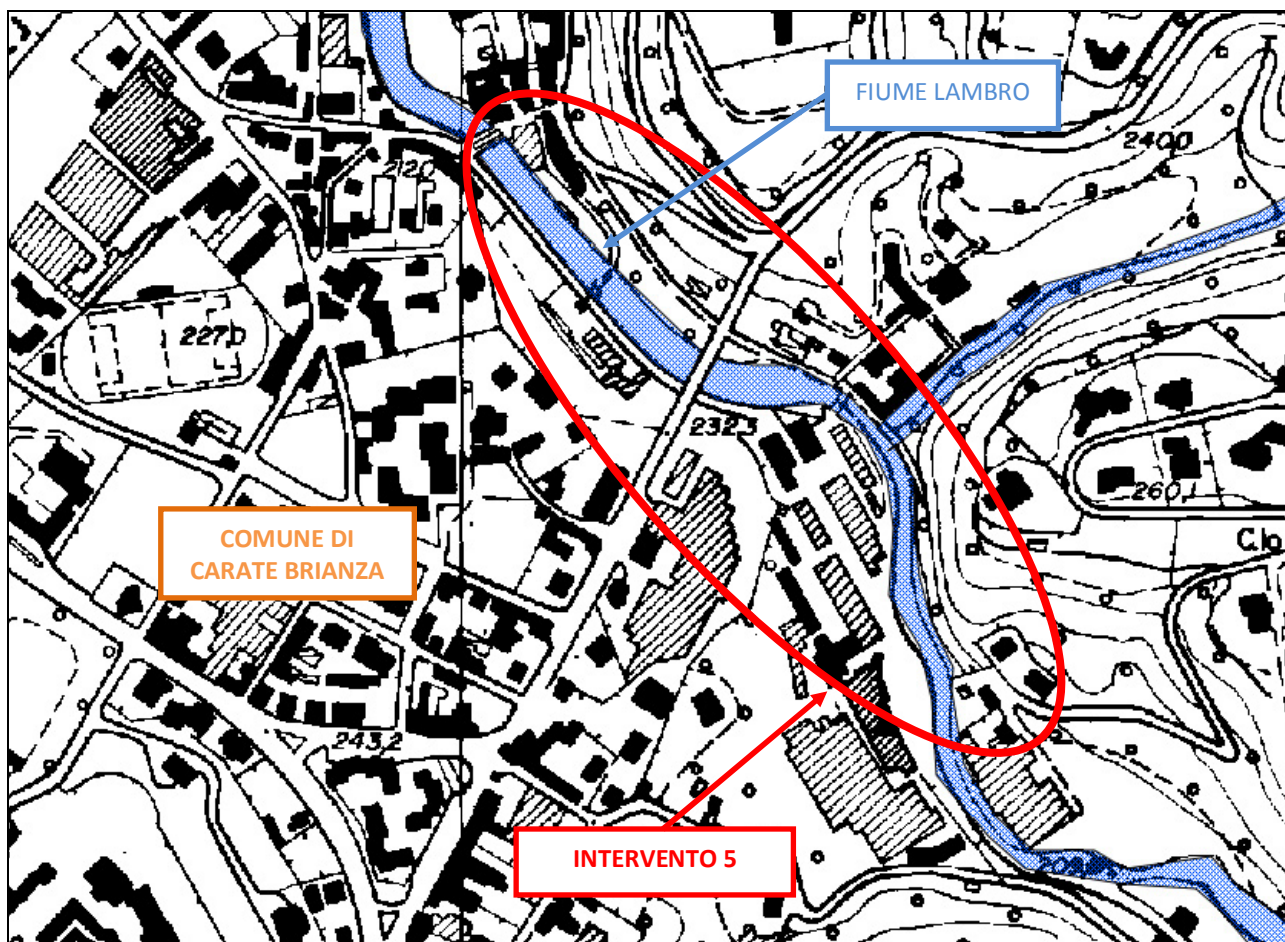
Figura 10 – Inquadramento area intervento 5 in Comune di Carate Brianza

La maggior criticità riscontrata in questo tratto è data dallo stato delle sponde lungo l'arginatura in destra idraulica. Nella zona infatti che va dal ponte di Realdino fino al ponte della S.P. 6, il piede di sponda è chiaramente visibile, essendo quasi del tutto scoperto.

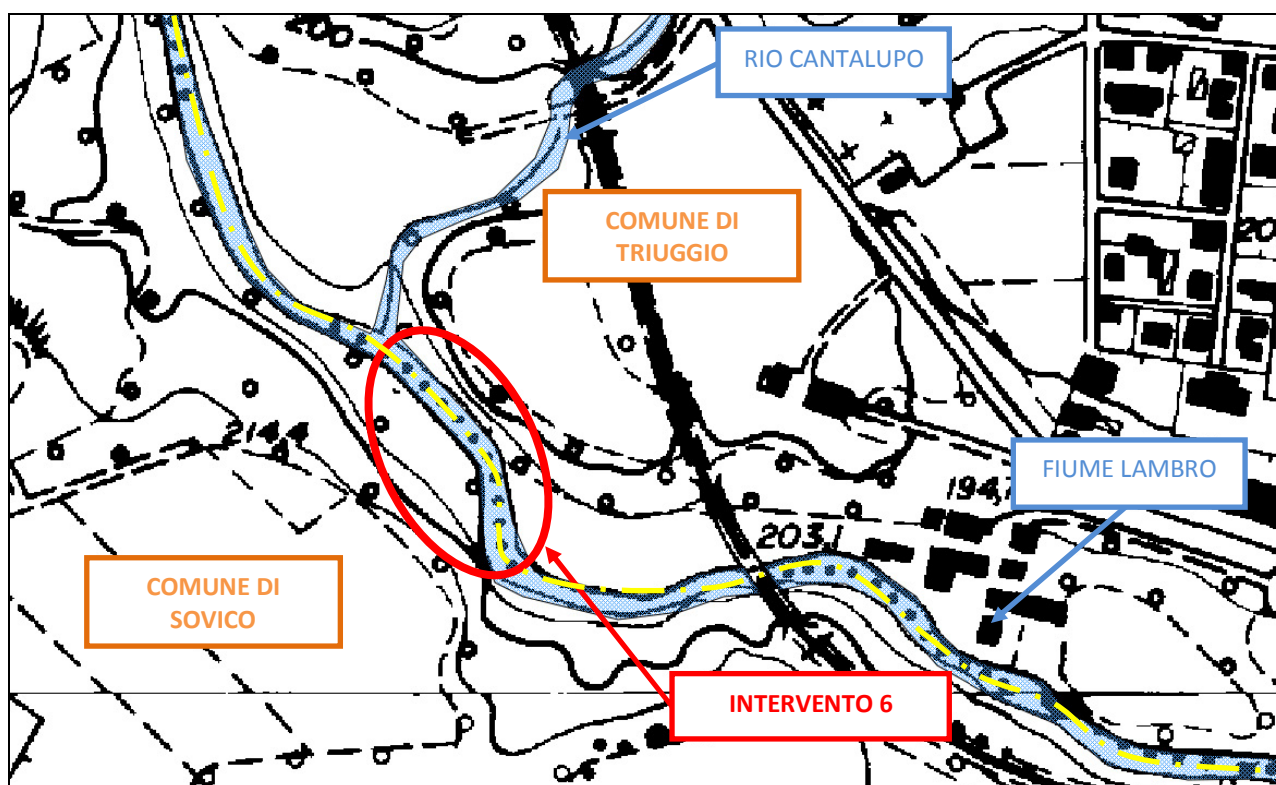
Figura 11 – Inquadramento area intervento 6 nei Comuni di Sovico e Triuggio

All'interno di tale zona ed in particolare, circa 80 m a valle della confluenza del Rio Cantalupo, si trova la traversa di Canonica, lunga circa 50 m e alta circa 2 metri. La traversa è costituita interamente con dei massi e termina a valle con una platea sempre in massi, della lunghezza di circa una decina di metri, che serve ad evitare la possibilità di erosione del letto del fiume. Per via dell'altezza, la traversa è stata realizzata con uno scivolo in cls che dovrebbe favorire la risalita della popolazione ittica. Attualmente la traversa presenta però alcune criticità dovute principalmente da un cedimento della rampa nel tratto a ridosso della sponda destra.

A valle della traversa poi, è stata rilevata la presenza di detriti che sono andati a costituire delle vere e proprie isole di sedimenti. In questo tratto, lungo la sponda destra è chiaramente visibile una pista ciclo-pedonale che costeggia il fiume e collega l'abitato di Albiate con quello di Canonica; tale pista ha risentito del cedimento di parte dello scivolo della traversa e attualmente presenta un tratto pericolante che è stato delimitato per segnalare il pericolo ai ciclisti in transito. Lungo la sponda sinistra del fiume invece è presente un sentiero seminascosto tra le sterpaglie e la vegetazione. Questo sentiero parte dagli edifici abbandonati in località Canonica, a valle del viadotto ferroviario, fino a risalire la sponda del fiume per circa quattrocento metri.
