## PARCO REGIONALE DELLA VALLE DEL LAMBRO

### **RISEZIONAMENTO D'ALVEO DEL TORRENTE O RIO BEVERA IN COMUNE DI BESANA IN BRIANZA E RENATE**

### **PROGETTO DEFINITIVO-ESECUTIVO RELAZIONE GENERALE**

Triuggio, Luglio 2016

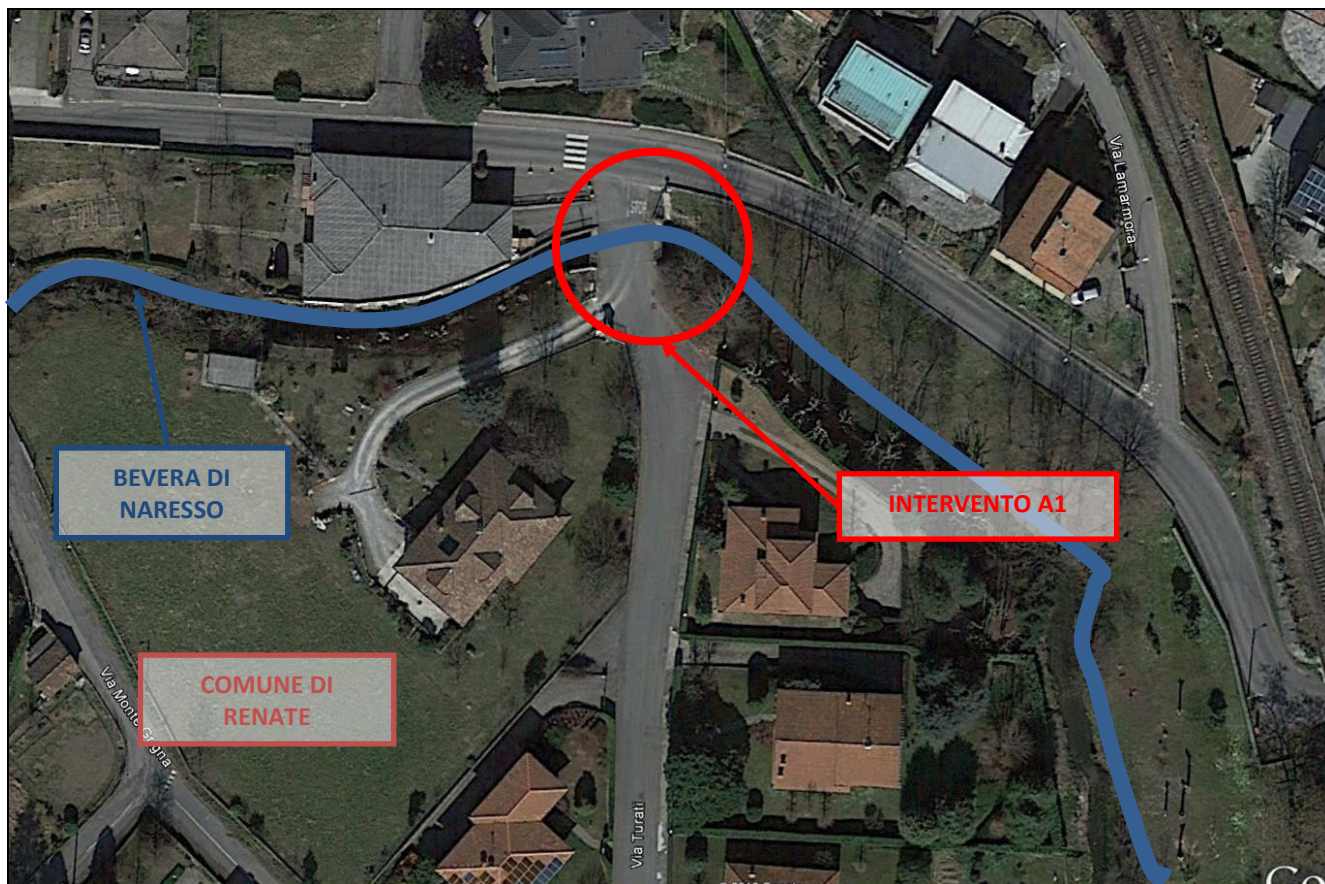
**Figura 1 – Inquadramento area intervento A1 in Comune di Renate (Ponte di via Turati)**

La zona di intervento è situata in corrispondenza dell'attraversamento carrabile di via Turati, in Comune di Renate, la Bevera in questo tratto attraversa il centro urbanizzato di Renate. Il tratto subito a monte, compreso tra il ponte di via Turati e l'attraversamento della linea ferroviaria Monza – Molteno – Lecco, è inserito in un ambiente urbano rispettoso dell'ambito fluviale, in cui vengono seguite delle buone pratiche agronomiche (taglio selettivo, cura delle sponde). Le fasce di pertinenza sono mantenute, le artificializzazioni delle sponde sono contenute e in buono stato. Il tratto a valle dell'attraversamento è

invece caratterizzato dall'insistenza del tessuto urbano il quale sottrae al torrente il suo ambito di pertinenza, con forti artificializzazioni spondali.

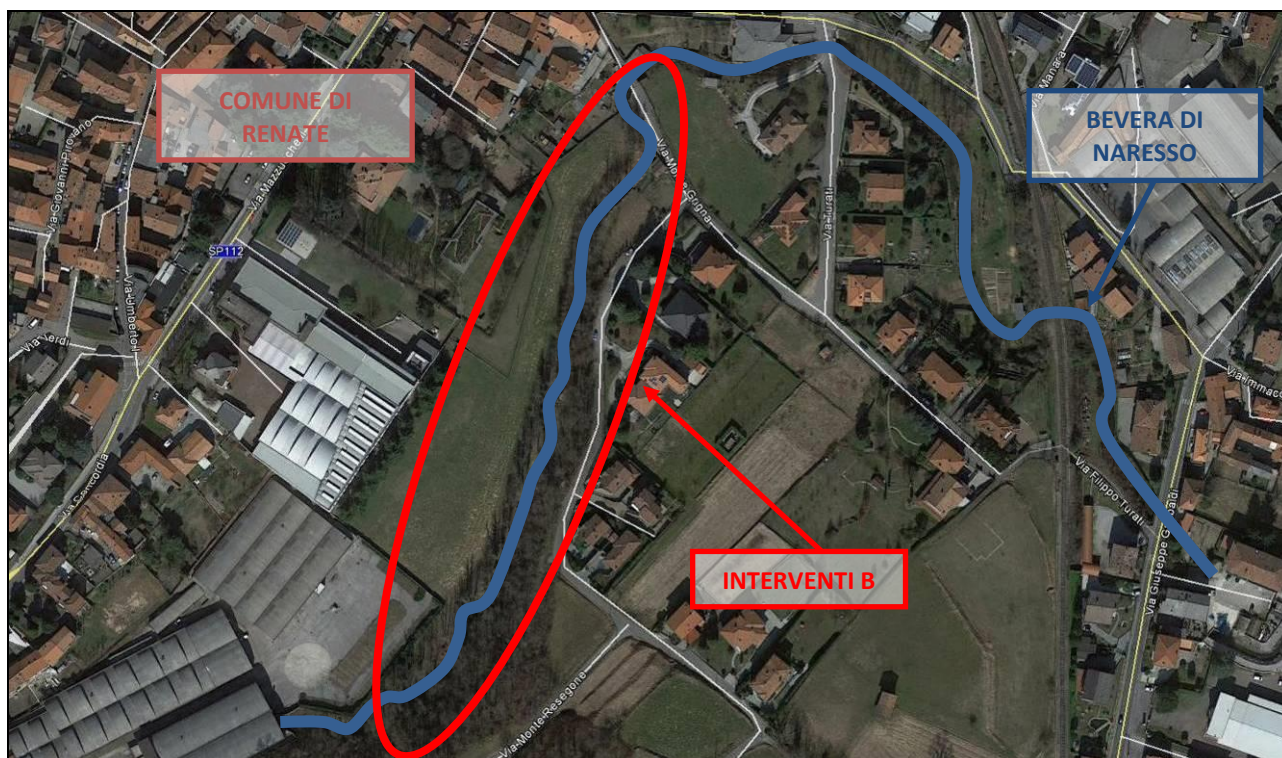
Figura 3 – Inquadramento area interventi B1, B2, B3 in Comune di Renate (via Monte Grigna)

L'area interessata dagli interventi B2 e B3 si sviluppa a valle dell'attraversamento di via Monte Grigna. In questa zona il corso d'acqua gode di una situazione di discreta naturalità per circa 350 metri, complice anche la conformazione molto incisa della valle, almeno sul versante sinistro, che ha tenuto le linee di urbanizzazione lontane. Il tratto in esame si estende fino alla tombinatura del torrente sotto l'area produttiva di via Concordia. Nel seguito del paragrafo sono viste in dettaglio le maggiori criticità riscontrate.

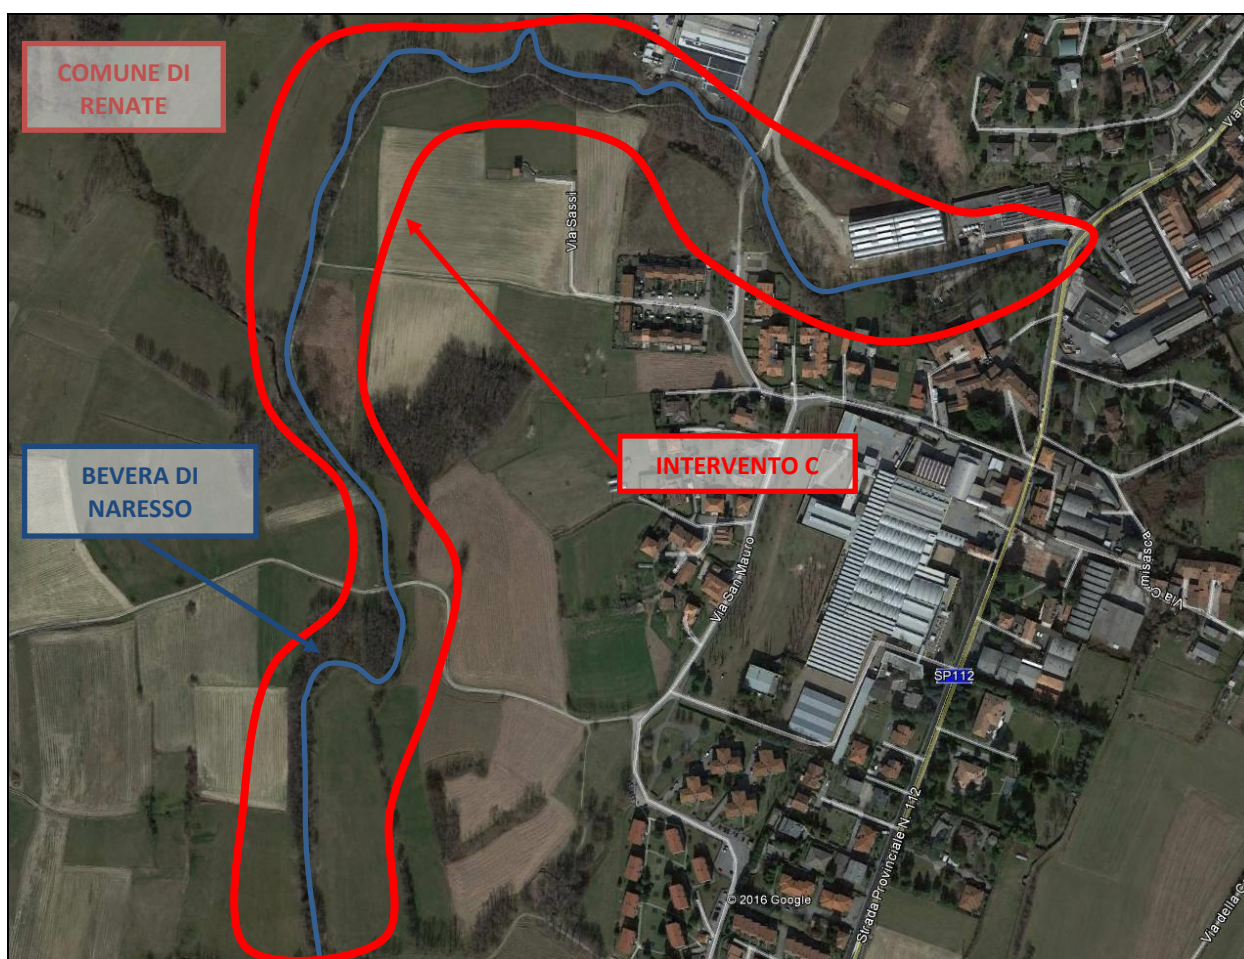
Figura 6 – Inquadramento area interventi C in Comune di Renate (zona I Cariggi)

Uscita dal tratto tombinato di via Concordia, per circa 100 m di lunghezza, la Bevera attraversa un'ultima area produttiva, collocata in destra idraulica, prima di entrare, dopo il ponticello pedonale di via Cesare Battisti, all'interno dei confini del PLIS La Valletta, in un'area di grande pregio nota come "I Cariggi". All'interno del PLIS, per circa 1500 metri di lunghezza, l'habitat presenta delle caratteristiche molto buone e costituisce un elemento di pregio da salvaguardare nei suoi caratteri idrogeologici, paesaggistici e faunistici. In questa zona sono presenti tuttavia delle situazioni di instabilità spondale che vanno a compromettere la sicurezza idraulica del tratto.

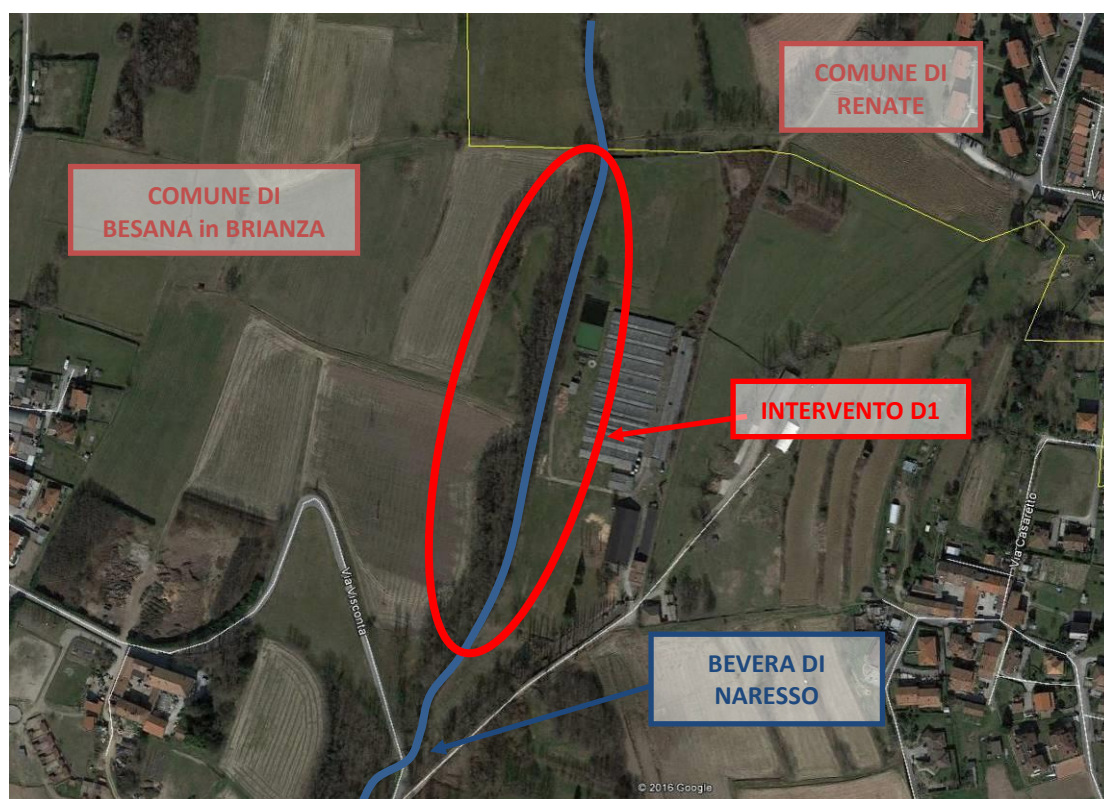
**Figura 14 – Inquadramento area intervento D1 in Comune di Besana in Brianza**

L'ultimo tratto indagatosi trova a valle del tratto precedentemente analizzato, all'interno del Comune di Besana in Brianza, fino all'attraversamento di via Visconta, per una lunghezza di circa 500 metri.

In questa zona, i problemi di sicurezza idraulica e di dissesto idrogeologico legati alla presenza di alberature pericolanti o schiantate sono decisamente accentuati. Si riscontra una situazione di degrado e abbandono della vegetazione ripariale come si può ben notare dalla Figura 15.

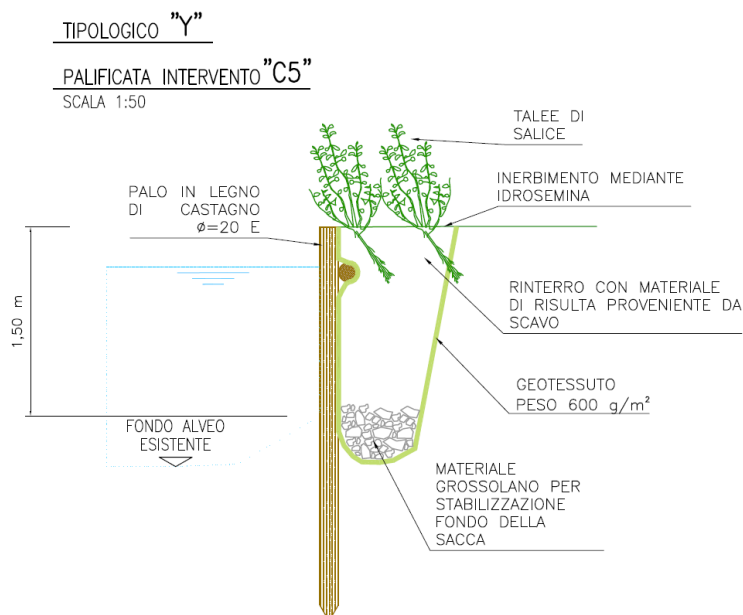
Figura 18 – Tipologico palificata

Proseguendo lungo il torrente, qualche metro a valle della sua confluenza con il rio Fossarone, in sinistra idrografica, si segnala la presenza di un'artificializzazione spondale inadeguata. In particolare si tratta di una palificata costituita utilizzando materiali di risulta dei tagli arborei effettuati in loco, appoggiata ad una rete metallica retrostante (completamente visibile nella parte terminale dell'opera), realizzata allo scopo di tamponare l'andamento erosivo del torrente ed evitare così il coinvolgimento del sentiero ciclo-pedonale adiacente.

L'intervento C5 prevede il rifacimento di un tratto di palificata inadeguato, costituito utilizzando materiali di risulta dei tagli arborei e una rete metallica. L'opera avrà sempre lo scopo di tamponare l'andamento erosivo del torrente ed evitare il coinvolgimento del sentiero ciclo-pedonale adiacente, ma verrà realizzata seguendo le buone pratiche dell'ingegneria naturalistica: mediante l'infissione nel terreno di pali in legno in castagno o larice, scorciato, non trattato, collegati da un palo traverso in castagno e grappe in acciaio. Al fine di evitare che le acque possano continuare ad erodere ed allontanare la parte fine del terreno, il terreno adiacente ai pali sarà contenuto in una sacca di geotessuto per una profondità di circa 40-50 cm, maggiore all'altezza dell'acqua presente in alveo. Lo strato di geotessuto andrà a formare una specie di sacca a "v" che, da un lato seguirà la palificata e dall'altro risalirà con un angolo di circa 45°. Il materiale di riempimento sarà posizionato in modo da avere sul fondo del materiale più grossolano, che ha la funzione di stabilizzare il geotessuto e nella zona più superficiale verranno ripristinati gli strati di terreno esistenti e il manto erboso. Complessivamente la nuova palificata avrà uno sviluppo di circa 18 metri (vedi Tav. 2.2).
