PROGETTO DEFINITIVO

AREA DI LAMINAZIONE DELLE PIENE
DEL TORRENTE GANDALOGGIO E ALTRI
NEI COMUNI DI OGGIONO, SIRONE E ANNONE
(LC)

INDICAZIONI E STIMA DEGLI INTERVENTI DA REALIZZARE
TITOLO SUL RETICOLO DI BONIFICA NELL'AREA A NORD DELLA "PONCIA" E A VALLE
DELLA CONFLUENZA BEVERA, GANDALOGGIO E FOSSO DEI PASCOLI
AL FINE DI OTTIMIZZARE IL FUNZIONAMENTO DELL'AREA DI LAMINAZIONE

Revisioni	N°	Descrizione	Data
	1		
	2		
	3		
Numero elaborato	TIPOLOGIA PD	COMMESSA 365-08	DOCUMENTO ATTI
			NUMERO A.18.00

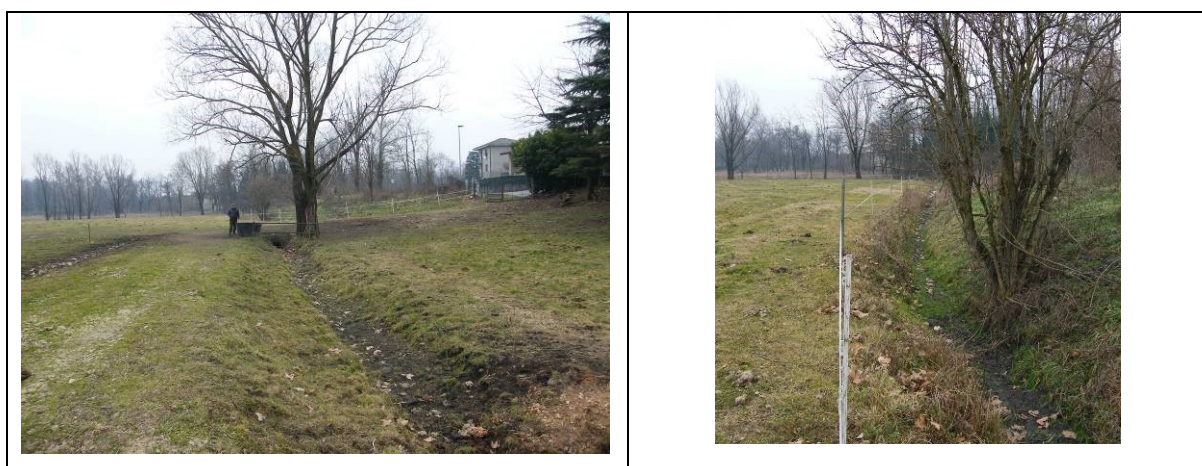
Figura 1 – Veduta attuale del fosso Ovest.

Il **fosso Ovest** sarà ricalibrato in modo tale da rispettare il passaggio delle portate al di sotto dell'edificio esistente che si affaccia lungo via alla Poncia e senza quindi alterare la naturale pendenza del reticolo. Esso avrà la funzione di allontanare le portate che si accumulano nella zona Ovest più depressa della piana dei pascoli oltre che quelle proprie dei terreni interni alla proprietà.

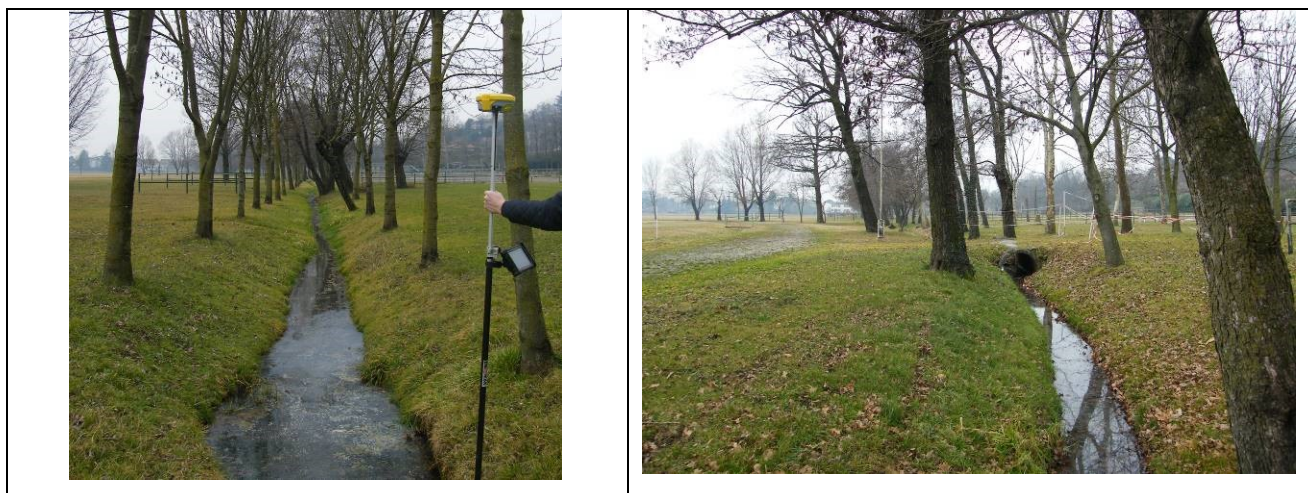
Figura 2 – Veduta attuale del fosso Ovest in prossimità degli edifici.

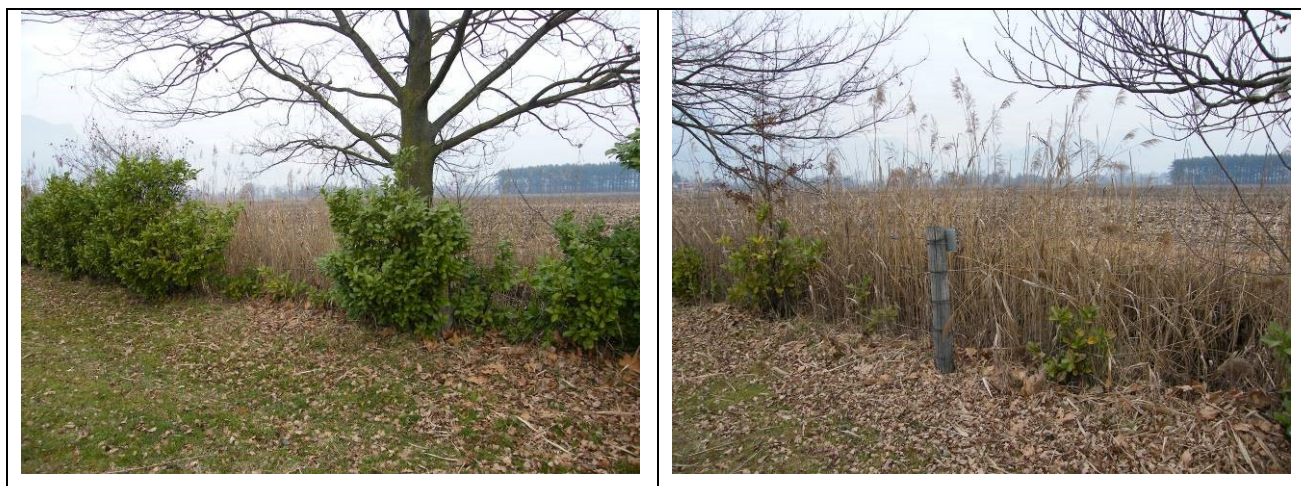
Figura 3 – Veduta attuale del fosso Est nel tratto iniziale.

Il **fosso Est** sarà ricalibrato in modo tale da garantire una continuità idraulica con le quote del tombotto previsto negli interventi di primo lotto e che sottopasserà la S.P. 49 e la linea ferroviaria Lecco-Albate. Per esso si prevede una pendenza di fondo in progetto pari a 0,04% con quota iniziale pari a 262,70 m s.l.m. in uscita dall'area di laminazione e di 262,40 m s.l.m. in corrispondenza di via alla Poncia. In analogia al fosso Ovest esso assolve la funzione di garantire uno scolo permanente delle acque di drenaggio della piana dei Pascoli.

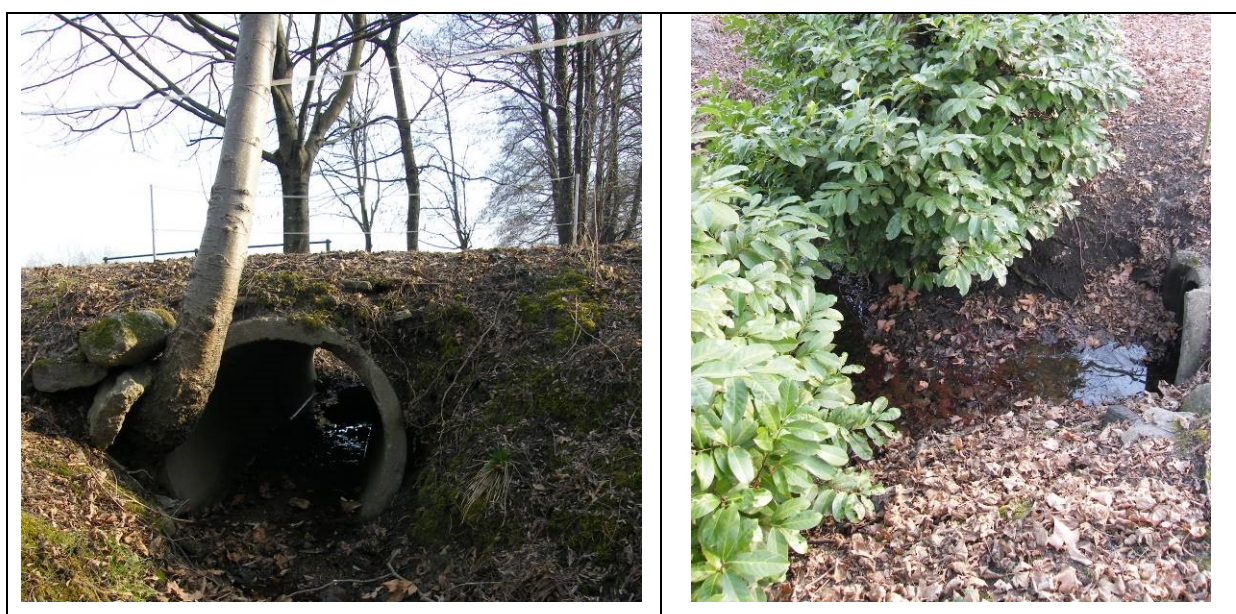
Figura 4 – Veduta attuale del fosso Est nel tratto finale.

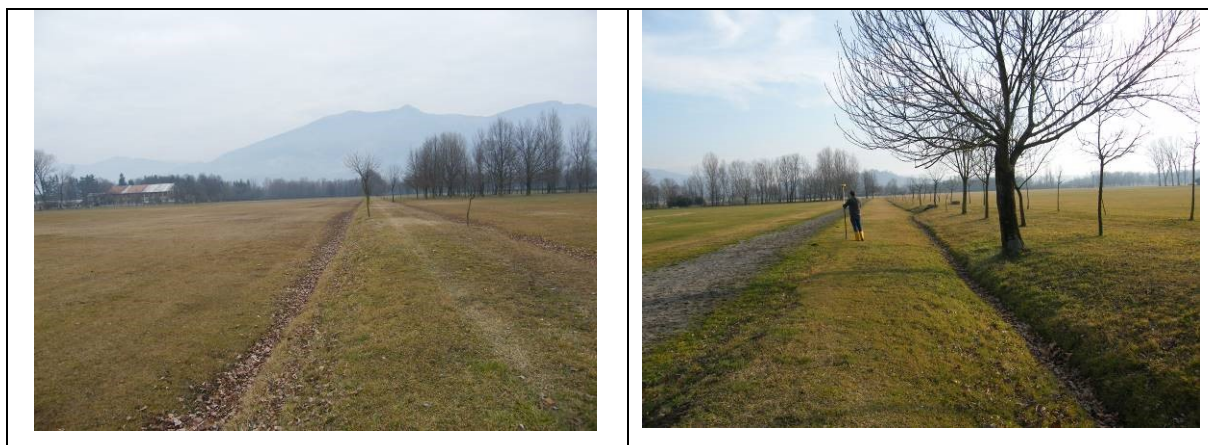
Figura 5 – Veduta attuale del potenziale sedime del canale di sfioro.

Da un punto di vista idraulico il convogliamento della portata di progetto richiede la realizzazione di un canale con larghezza alla base pari a 1,5 m, larghezza sommitale di 6 m ed altezza di poco superiore ad 1,0 m. Questa configurazione di base può essere variamente realizzata anche prevedendo una sezione più incisa per un eventuale scolo di acque interne alla proprietà ed un raccordo con le quote sommitali ottenuto mediante un avvallamento graduale e più esteso che impatti in modo molto graduale con il contesto circostante.

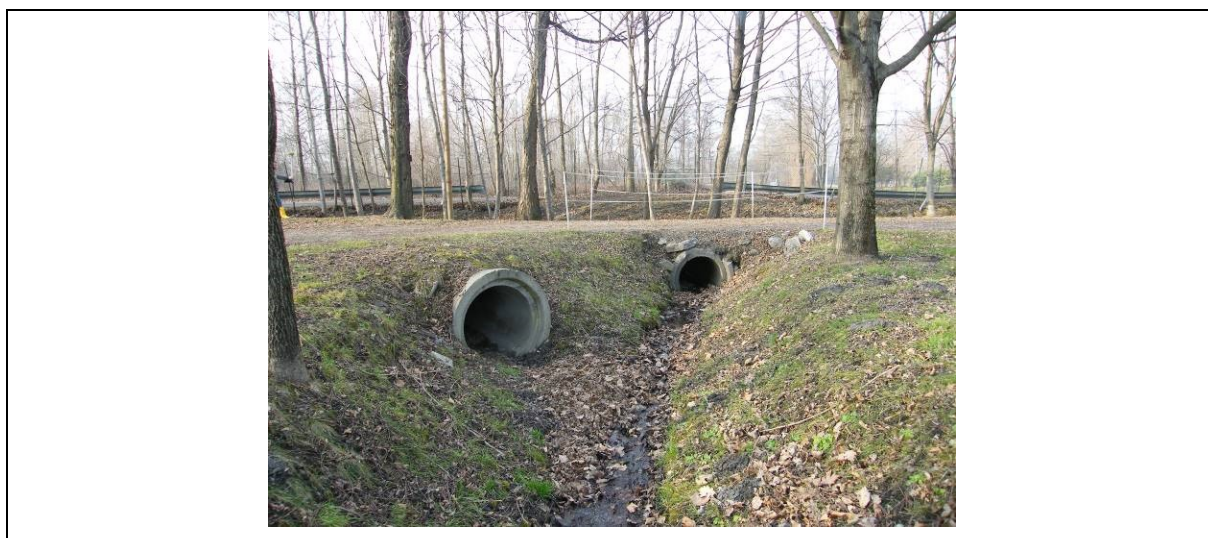
Figura 6 – Sedime del canale di sfioro in corrispondenza di via alla Poncia.

L'**attraversamento di via alla Poncia** avviene mediante la realizzazione di un tombotto in C.A.V. di dimensioni 2,75x1,75 in grado di garantire il transito non solo delle portate di magra, ma soprattutto quello delle portate sfiorate in caso di emergenza.

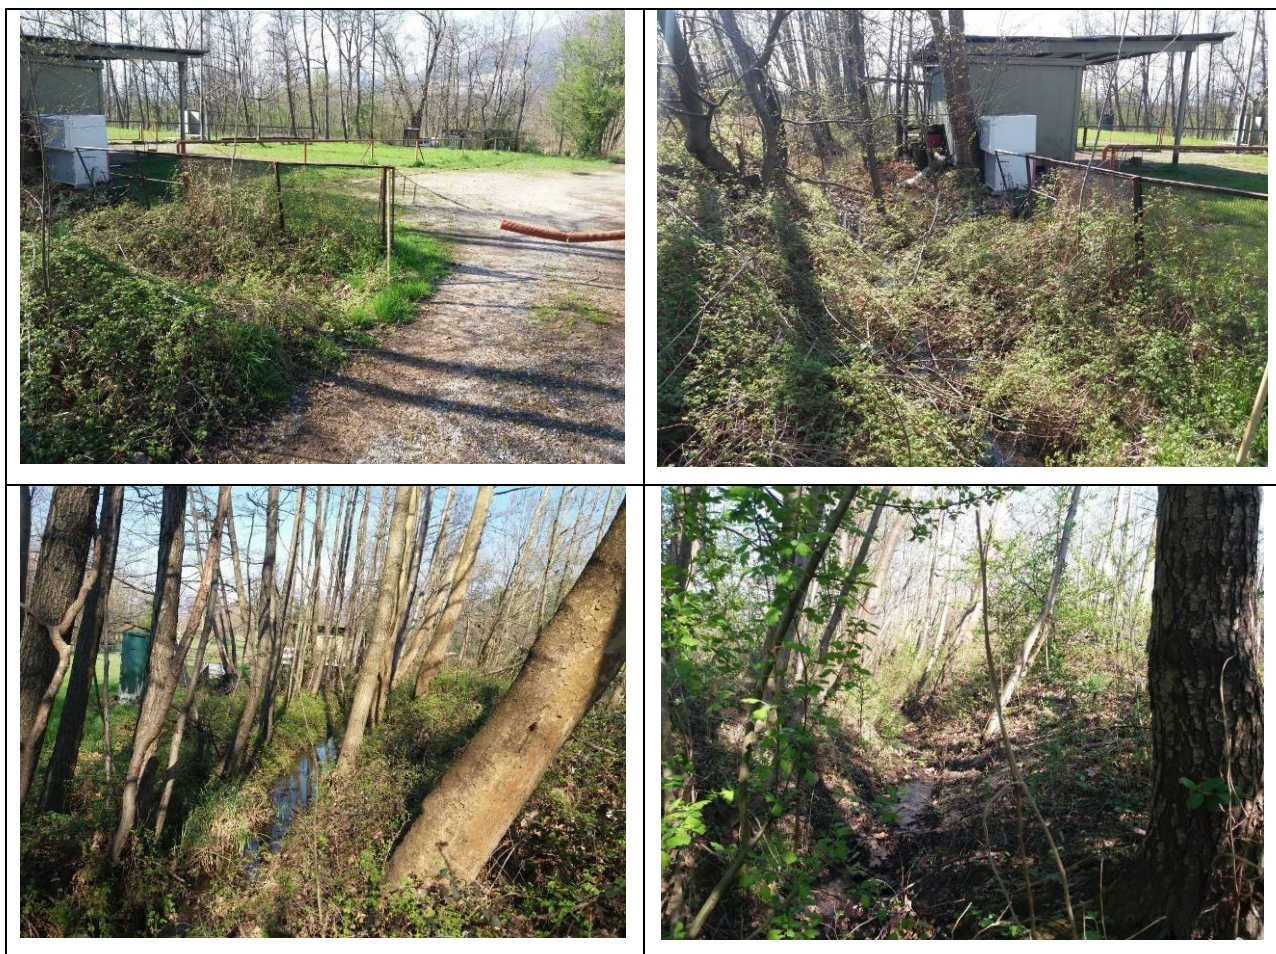
Figura 7 – Areale di insediamento del nuovo alveo a valle di via alla Poncia.

Si propone quindi la formazione di un nuovo alveo interno alla proprietà del Golf Club che si ricollega a quello esistente in un punto in cui le quote di fondo alveo sono nuovamente compatibili (262,60 m s.l.m.). La geometria del nuovo canale di scolo sarà caratterizzata da una forma trapezia con larghezza alla base pari a 1,5 m, larghezza sommitale pari a 6 m e profondità di circa 1,5 m. La realizzazione di questo intervento è stata prevista con l'obiettivo di garantire un percorso diretto ad una via d'acqua che, diversamente, sarebbe dovuta transitare in corrispondenza del sottopasso esistente ma in posizione ritenuta troppo a ridosso degli insediamenti della "Poncia" con la necessità di ripensare completamente all'attuale sottopasso. Il progetto prevede altresì anche le opere di raccordo in massi cementati e l'esecuzione delle confluenze con il reticolo esistente.

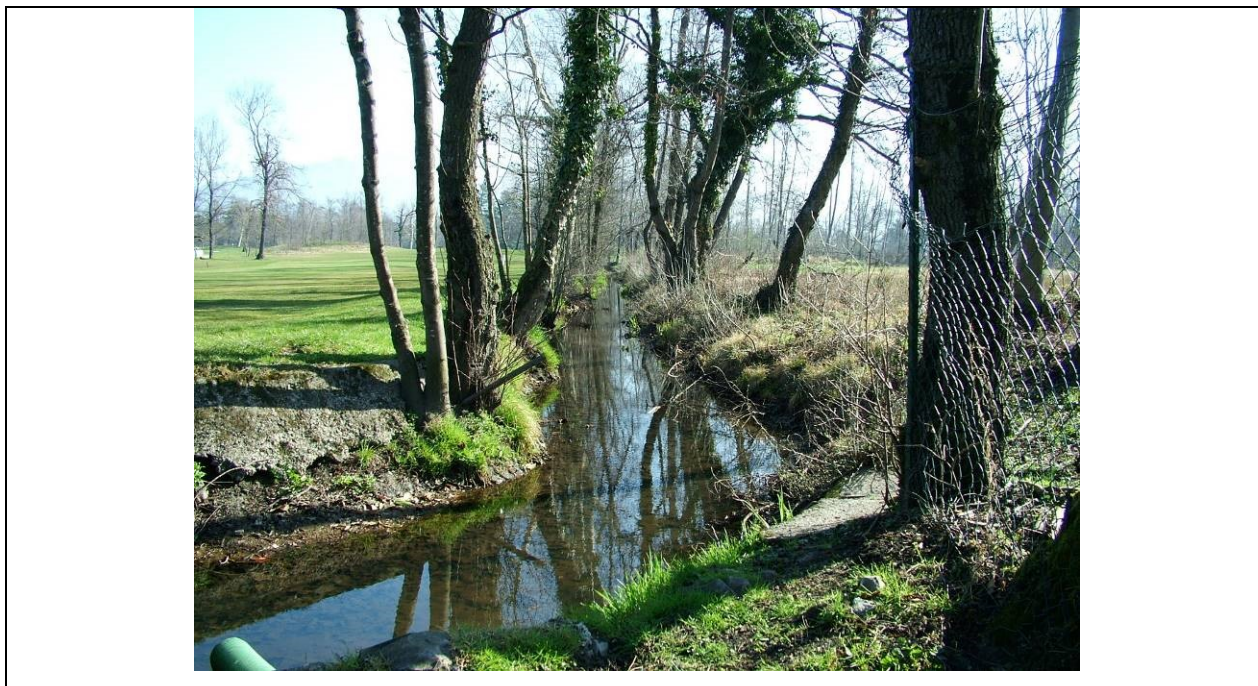
Figura 8 – Alveo esistente a valle di via alla Poncia in direzione Golf Club Lecco.

A valle della confluenza con il nuovo canale di sfioro, le acque di magra provenienti dai fossi di scolo Est ed Ovest e quelle eccedenti gli eventi con $T=50$ anni confluiscono all'interno del canale esistente. La sua completa funzionalità necessita di un adeguamento della sezione trasversale e di un profondo intervento di manutenzione delle sponde agendo sul sedime esistente. E' quindi importante prevedere la pulizia e la risagomatura del tratto da via alla Poncia fino all'ingresso con la proprietà Golf.

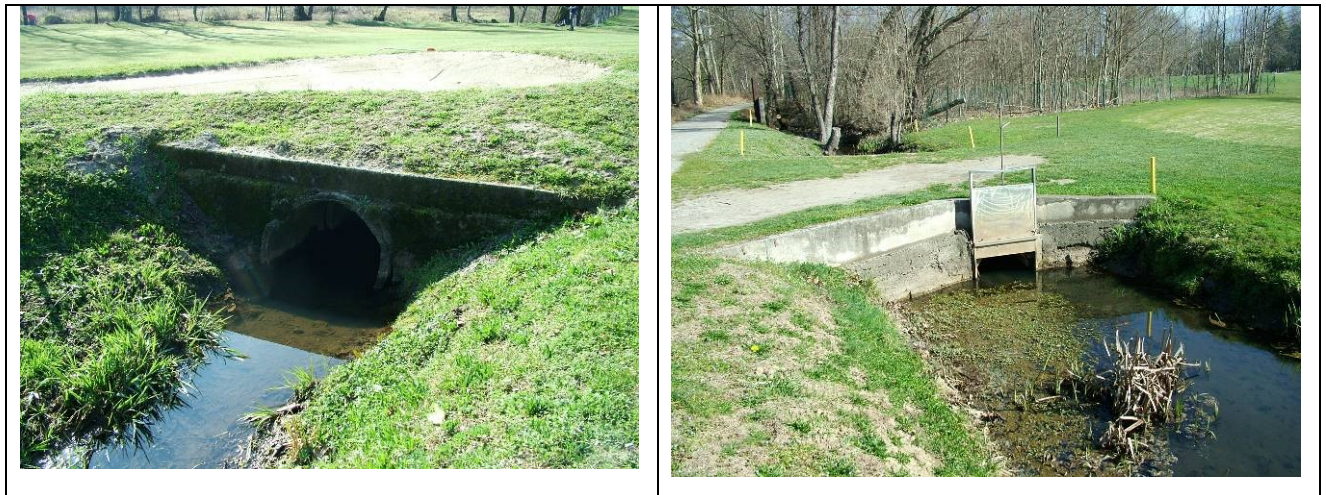
Figura 9 – Esempio di tombinature interne all’area Golf.

La prima ipotesi di intervento prevede l'adeguamento delle tombinature esistenti, che risultano largamente sottodimensionate per favorire il transito delle portate eventualmente sfiorate dall'area di laminazione e di quelle in arrivo da Annone Brianza e non laminate dalle opere in progetto. In questo caso i tratti tombinati dovranno essere adeguati mediante manufatti scatolari in c.a.v. aventi dimensioni 2x2 m e, conseguentemente, i tratti di canale a cielo aperto dovranno essere soggetti ad un adeguamento della sezione trasversale che li riconduca alla geometria del tratto di monte. In questo caso sarà necessario anche intervenire sulla riprofilatura della pendenza di fondo e sulla rimozione di tutti gli apparati radicali che, variamente, alterano la regolarità delle geometria della sezione trasversale ostruendo il deflusso verso valle.

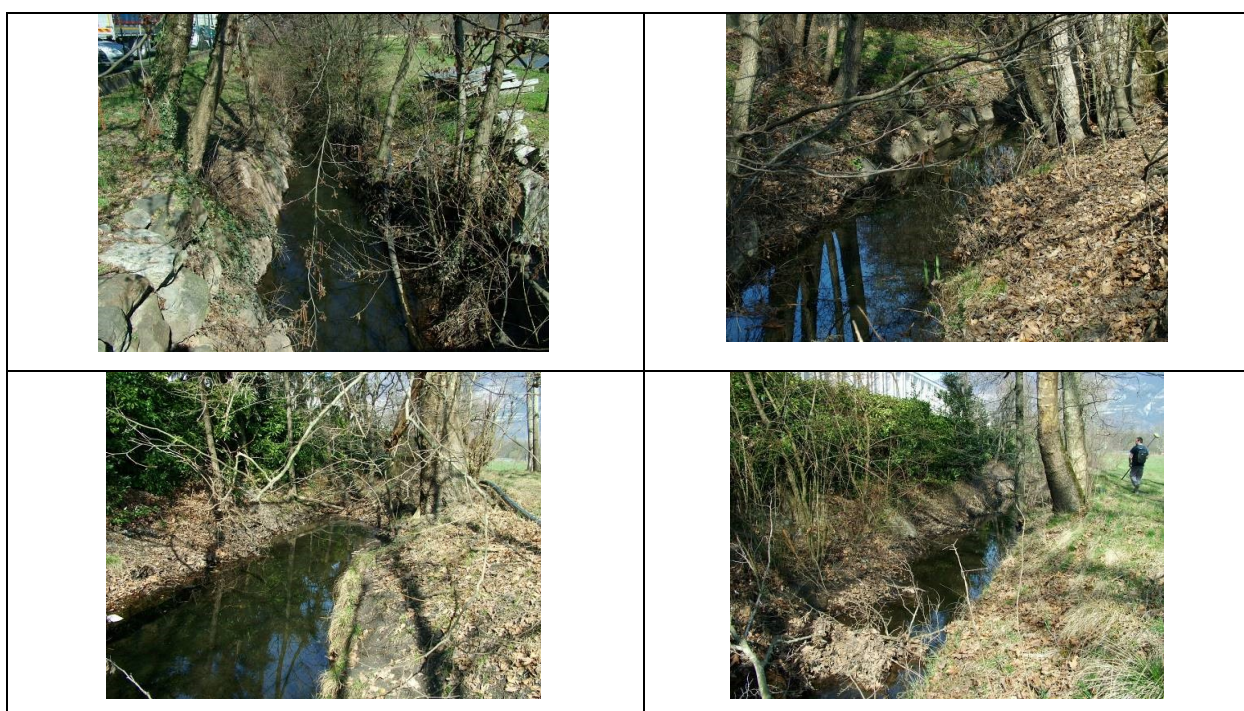
Figura 10 – Alveo a valle del Golf Club Lecco.

Gli interventi che devono essere messi in atto sono finalizzati al taglio di piante instabili, l'asportazione dei rami caduti in alveo e nel tempo non rimossi. La sezione trasversale deve assumere un aspetto il più possibile regolare allo scopo di facilitare il deflusso delle acque anche a fronte di pendenze estremamente basse e che non possono essere incrementate. A tale scopo vanno eliminati gli apparati radicali marcescenti di piante tagliate nel corso degli anni.

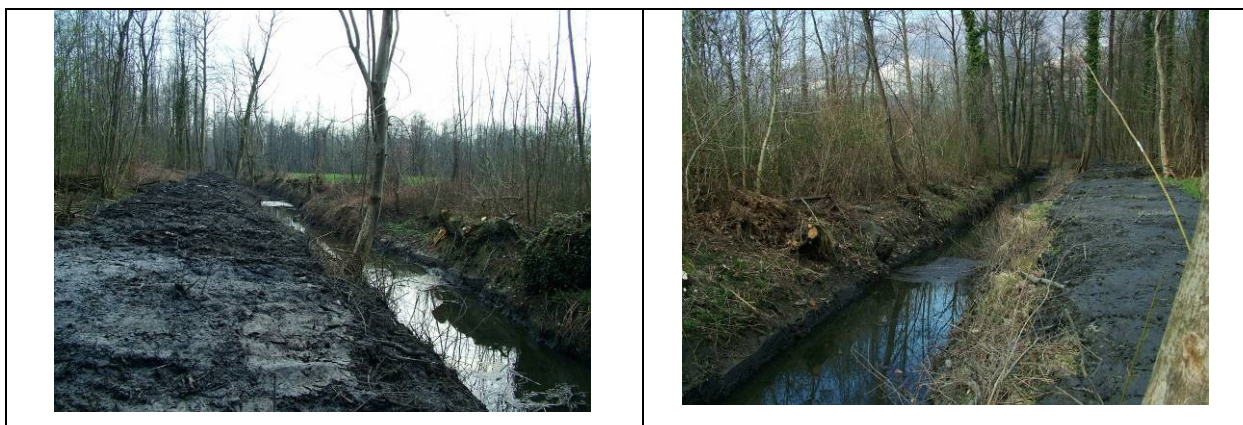
Figura 11 – Alveo a valle della S.S.36.
