Parco Regionale della Valle del Lambro. Area di Laminazione di Veduggio Con Colzano (MB). Interventi Idraulici e di Riqualificazione Fluviale nel Territorio di Veduggio con Colzano (MB)

SISTEMAZIONE DELLA FRANA ED AREA DI LAMINAZIONE SULLA BEVERA A VEDUGGIO CON COLZANO.

PROGETTO DEFINITIVO RELAZIONE TECNICA

Elab. 01

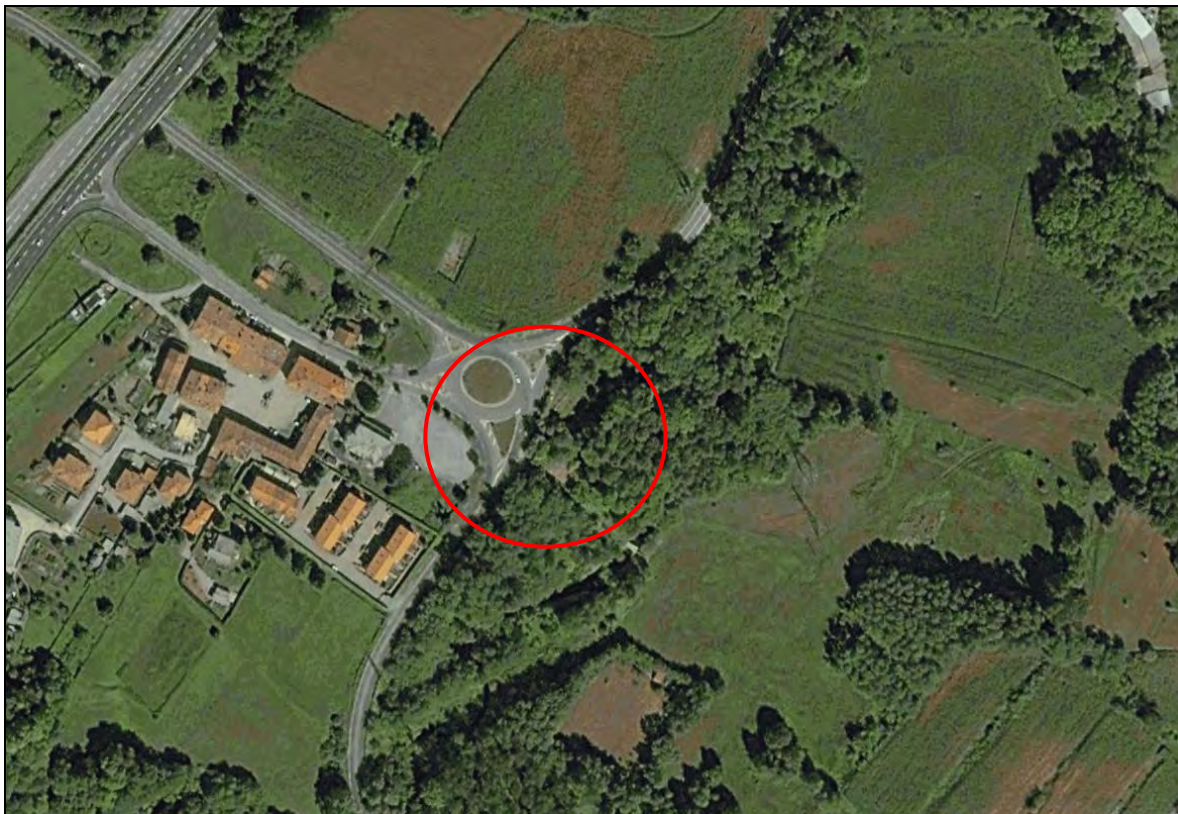
Figura 2 Ortofoto con individuata l'area in dissesto (cerchio rosso).

Il dissesto è avvenuto (nel 2009) nella porzione occidentale del territorio comunale di Veduggio con Colzano, circa 250 metri ad est della Strada Statale 36 (Nuova Valassina), uscita Veduggio, alla rotatoria dove confluiscono la strada provinciale Carate-Veduggio (Viale della Repubblica) e le strade comunali Via Verdi e Via Tremolada (Cfr. Figura 1 e Figura 2).

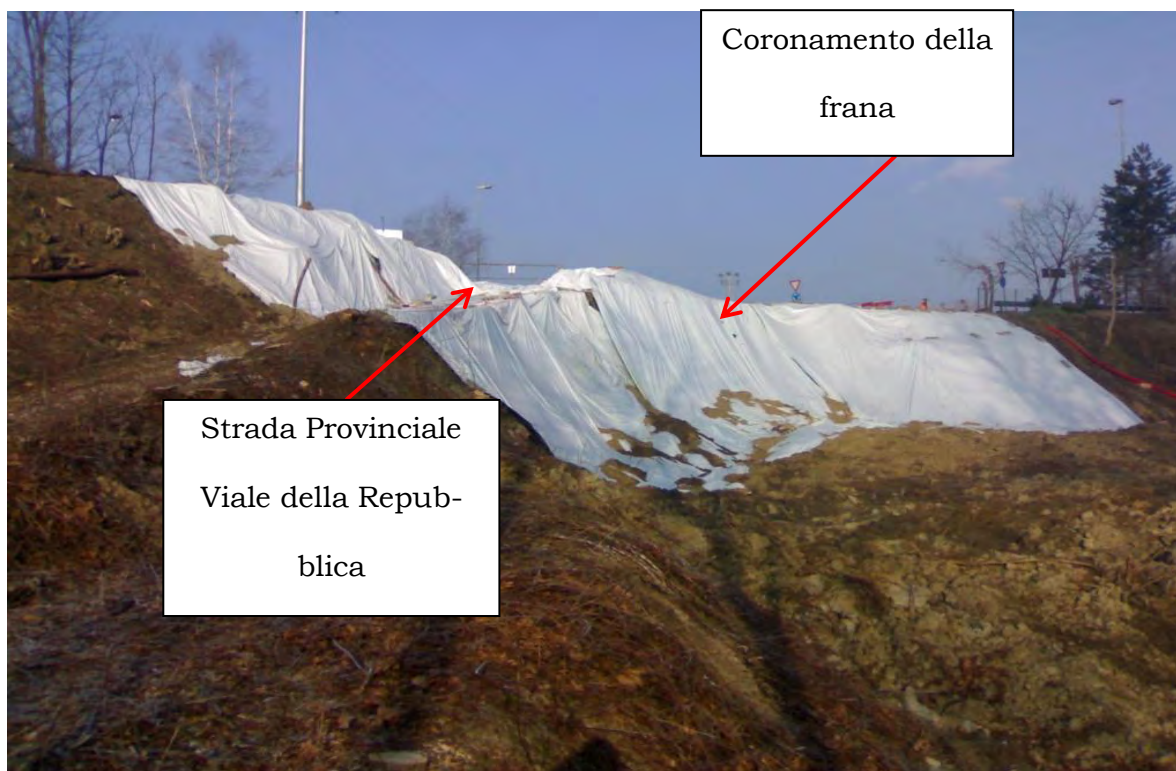
Figura 3 Panoramica del coronamento della frana in prossimità della strada provinciale.

Il ciglio di frana si trova a circa 3 metri dalla strada provinciale Viale della Repubblica che conduce alla S.S. 36 (cfr. Figura 3).

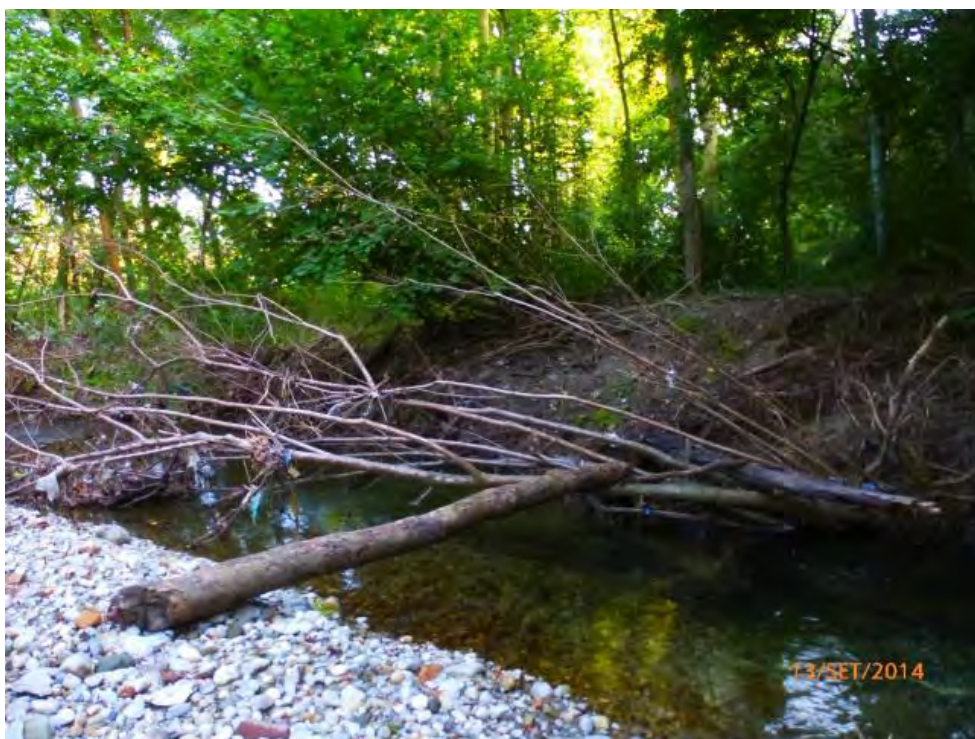
La vegetazione arboreo e arbustiva spondale non essendo soggetta ad alcun intervento manutentivo, è soggetta a fenomeni di degrado e abbandono. Pianta morte in piedi, piante in parte sradicate sia dai movimenti franosi a cui sono soggette le ripide sponde della Bevera sia per i fenomeni erosivi della corrente del corso d'acqua.

Rovinando al suolo, tendono a creare barriere che si oppongono al naturale deflusso delle acque, aggravando ulteriormente i problemi di stabilità del percorso idrico (Foto 8).

Foto 8: sradicamento di piante morte

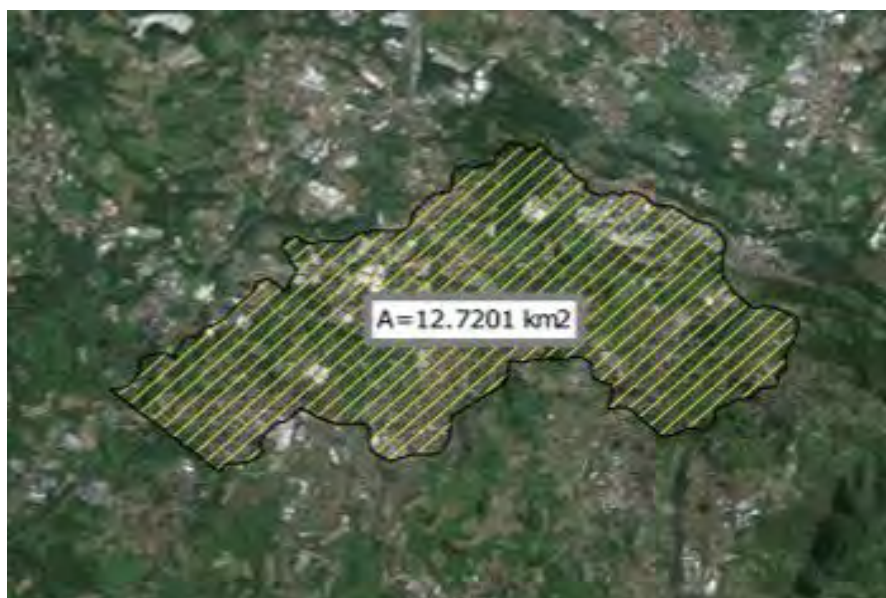
Figura 8 – Area del Bacino.

Il bacino ha un areale di 12 Km² (figura 8).

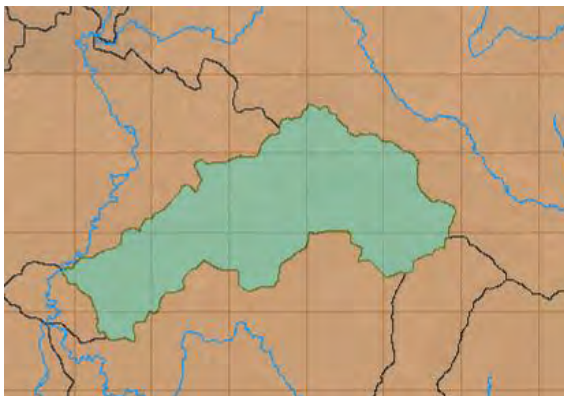
Figura 9 – Dati dal Servizio Idrografico di ARPA Lombardia, distribuzione spaziale delle LSP

I dati pluviometrici adottati sono stati acquisiti Dati dal Servizio Idrografico di ARPA Lombardia, che rende disponibili mediante il portale <http://idro.arpalombardia.it>, i parametri della Linea segnalatrice di possibilità pluviometrica (LSPP) per durate da 1 a 24 ore (c.d. “Progetto Strada”) Figura 9.

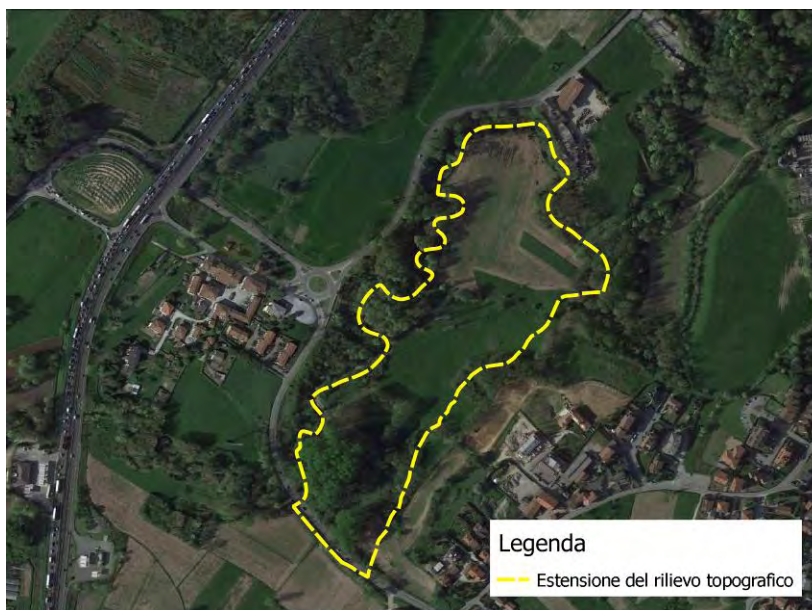
Nell'ottobre 2014 è stata eseguita una specifica campagna di rilievi topografici di dettaglio che hanno per messo di rappresentare cartograficamente la morfologia del terreno compresa all'interno dell'area di studio. Sulla base di tali rilievi sono state ricavate le informazioni geometriche necessarie per eseguire le verifiche idrauliche, con particolare riferimento alle sezioni d'alveo.

Figura 13 – Area di studio oggetto di rilievo topografico.

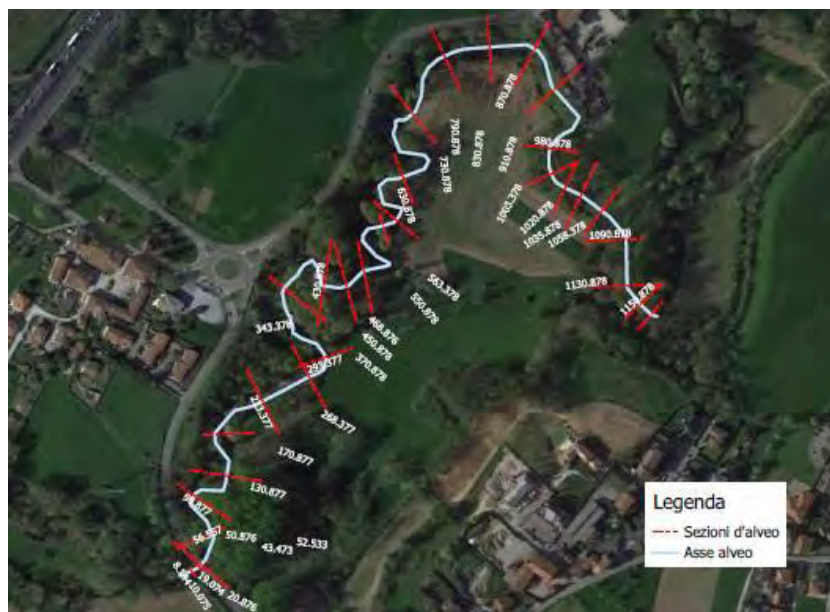
Figura 14 – Sezioni del modello idraulico

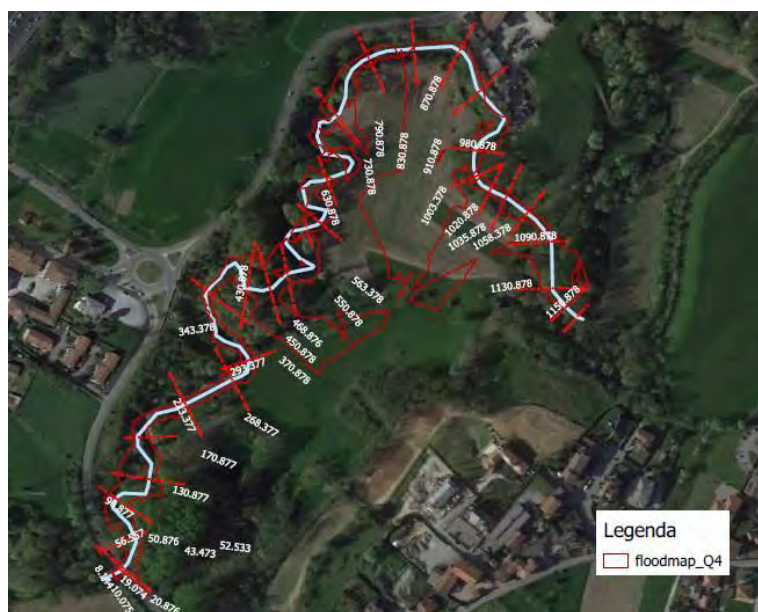
Figura 15 – Mappe delle esondazioni con portata di 4 m³/s (la portata con TR5 anni è di 4,7m³/sec).

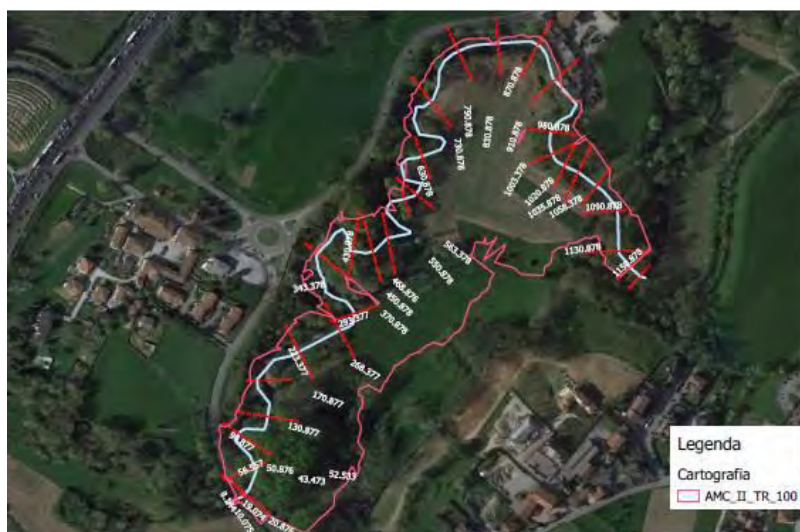
Figura 16 – Mappe delle esondazioni con portata di TR100 anni.

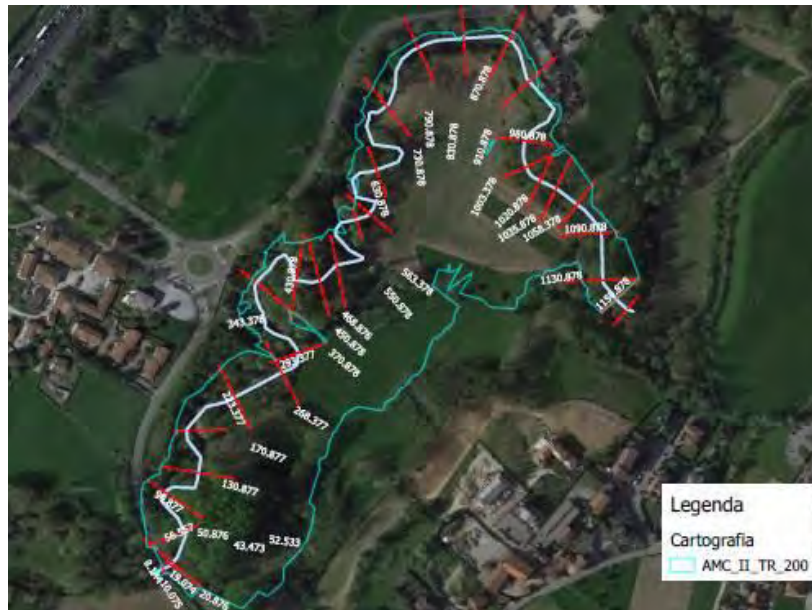
Figura 17 – Mappe delle esondazioni con portata di TR200

Osservazioni sui risultati restituiti dal modello:

- con portate con tempo di ritorno di 100 e 200 le aree di esondazione si avvicinano ai margini della piana, con altezze del profilo che variano tra i 2,5 mt ai 4 mt sopra il fondo d'alveo.
- le prime aree ad sondare sono in corrispondenza delle sezioni con la progressiva tra 900 e 1000, (questo risultato è confermato da evidenze di sfioramenti delle acque sul lato idraulico sinistro del torrente nella parte a nord della piana dove ci sono le aree coltivate a mais);
- i primi fenomeni di esondazione si manifestano per portate intorno ai 4 m³/sec che corrispondono ad un tempo di ritorno prossimo ai 5 anni (TR 5 = 4.7 m³/sec).

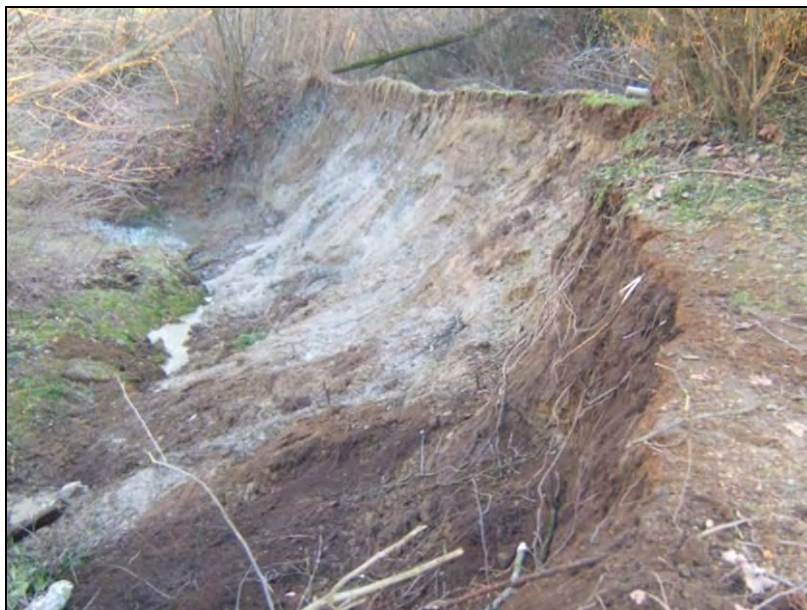
Figura 18 Scarpata di frana nel tratto che ha interessato la strada campestre.

Il dissesto interessa un'area di circa 1300 metri quadri e comprende un tratto di sponda destra del Torrente Bevera per una lunghezza di circa 60 metri, nel tratto dove il torrente ha creato un'ampia ansa e l'alveo stesso della Bevera. Una parte dell'area di distacco è data da una vecchia frana avvenuta nel 2001 che aveva già subito un intervento di ripristino mentre l'altra porzione, prossima alla strada provinciale, rappresenta una nuova area di dissesto. I versanti interessati dalla frana presentavano pendenze dal 50% al 90%.

La tipologia dell'evento franoso verificatosi è classificabile come scivolamento rotazionale in terreni coesivi/argilloso sabbiosi con superficie di rottura curva e concava verso l'alto.

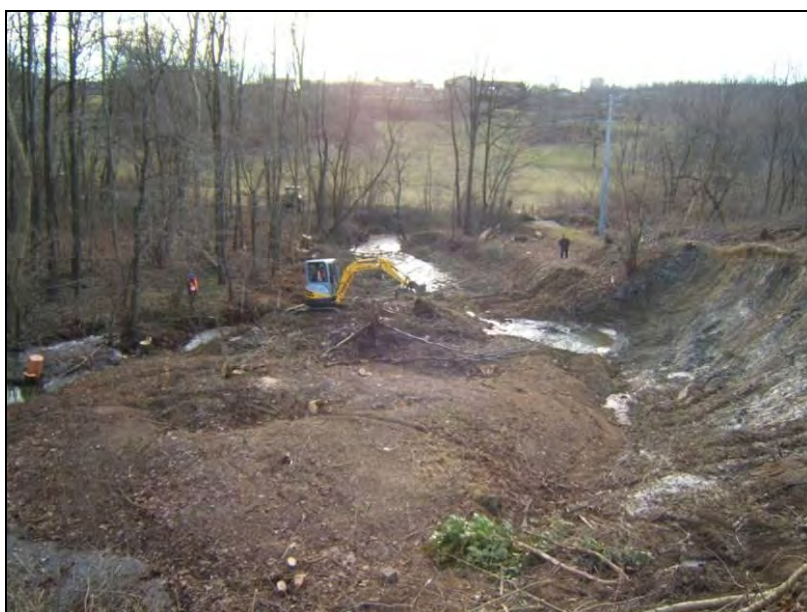
Figura 19 Accumulo di frana.

Il materiale della zona di accumulo e sulla scarpata principale di frana si presentava bagnato.

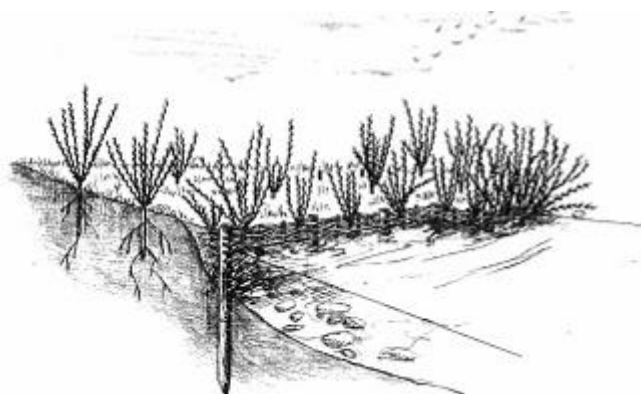
Figura 22 – Viminata viva spondale

Le viminate sono utilizzate sulle sponde per creare dei piccoli terrazzamenti o sostegni spondali in genere ad una sola fila parallela alla direzione del flusso.

In alcuni tratti dove il torrente esonda naturalmente (sezioni 910 -980 -1003) si sono previsti interventi con viminata viva con il mantenimento della sponda con la testa della viminata. Negli elaborati grafici Tav.3 e Tav.6 sono indicati come interventi tipo 4.

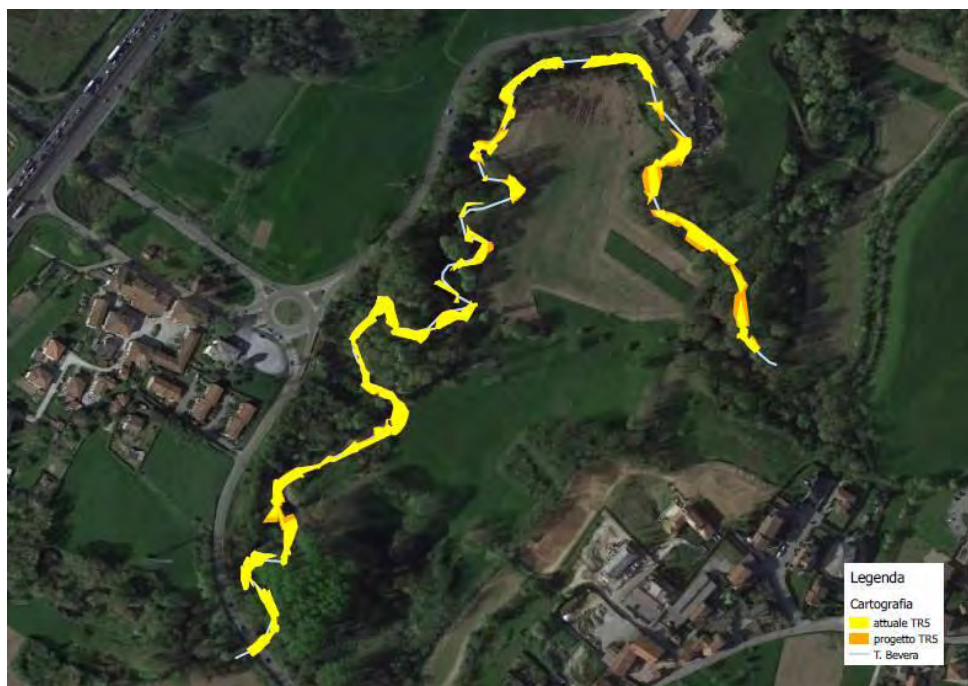
Figura 25 – Mappe di confronto delle aree di esondazione con portata con TR5 nella configurazione ATTUALE ed in quella di PROGETTO.

Osservazioni sui risultati restituiti dal modello di progetto:

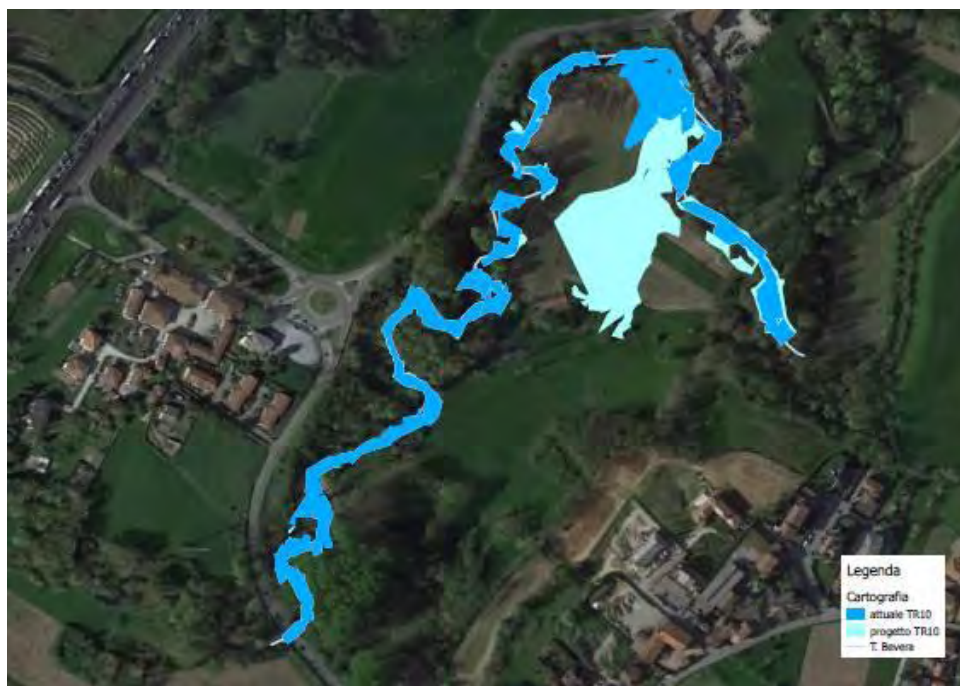
Figura 26 – Mappe di confronto delle aree di esondazione con portata con TR10 nella configurazione ATTUALE ed in quella di PROGETTO.

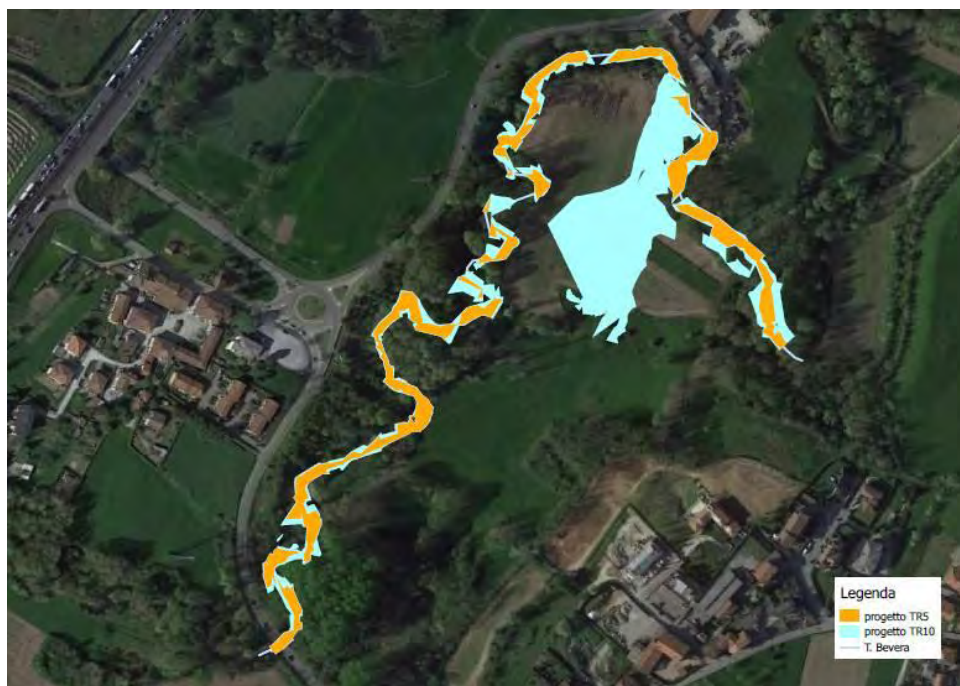
Figura 27 – Mappe di confronto delle aree di esondazione con portata con TR5 e TR10 nella configurazione PROGETTO.
