PARCO REGIONALE DELLA VALLE DEL LAMBRO

**MANUTENZIONE STRAORDINARIA DEL FIUME LAMBRO E
AFFLUENTI NEL TRATTO TRA I COMUNI DI NIBIONNO E
VILLASANTA**

COMUNI DI INVERIGO, VERANO BRIANZA, CARATE BRIANZA

**PROGETTO DEFINITIVO-ESECUTIVO
PIANO DI MANUTENZIONE**

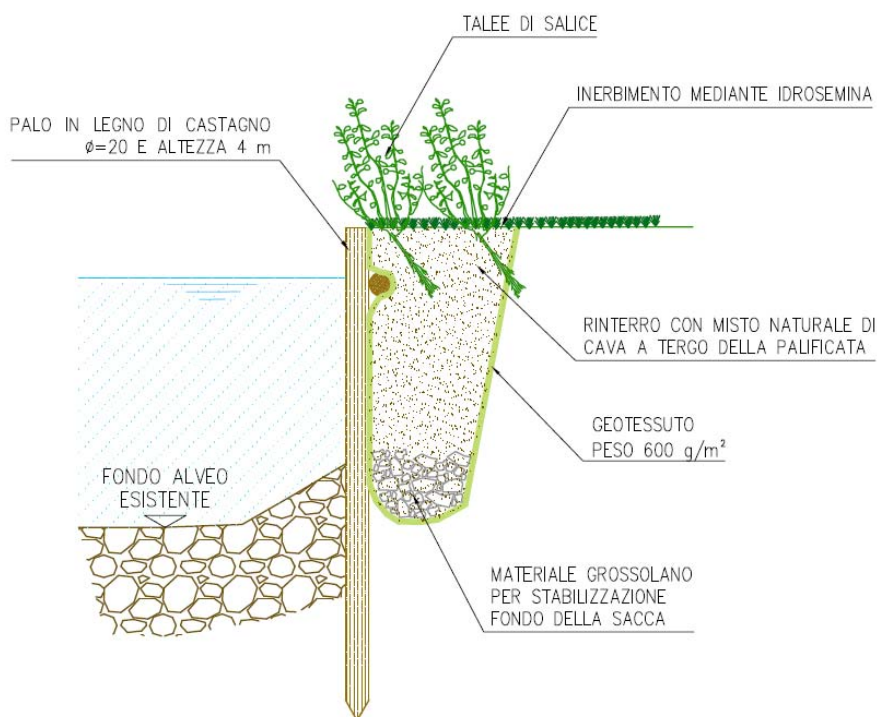
Figura 1 – Particolare costruttivo dell'intervento di stabilizzazione di sponda

L'intervento consiste nella stabilizzazione del terreno retrostante del tratto di palificata in destra idrografica per un'estensione di circa 35 metri, al fine di evitare che il fiume possa continuare il suo processo di erosione-allontanamento della parte fine del terreno.

Per tale motivo occorre contenere il terreno adiacente ai pali in una sacca di geotessuto per una profondità di circa 40-50 cm, maggiore all'altezza dell'acqua presente in alveo riuscendo così a trattenere la parte fine del terreno.

Osservando la sezione dell'intervento si avrà: da un lato il geotessuto che segue la palificata e dall'altro risale formando una specie di sacca a "v". Il riempimento prevede da una parte il
