## PARCO REGIONALE DELLA VALLE DEL LAMBRO

### **RISEZIONAMENTO D'ALVEO DEL TORRENTE O RIO BEVERA IN COMUNE DI BESANA IN BRIANZA E RENATE**

### **PROGETTO DEFINITIVO-ESECUTIVO STUDIO DI FATTIBILITA' AMBIENTALE**

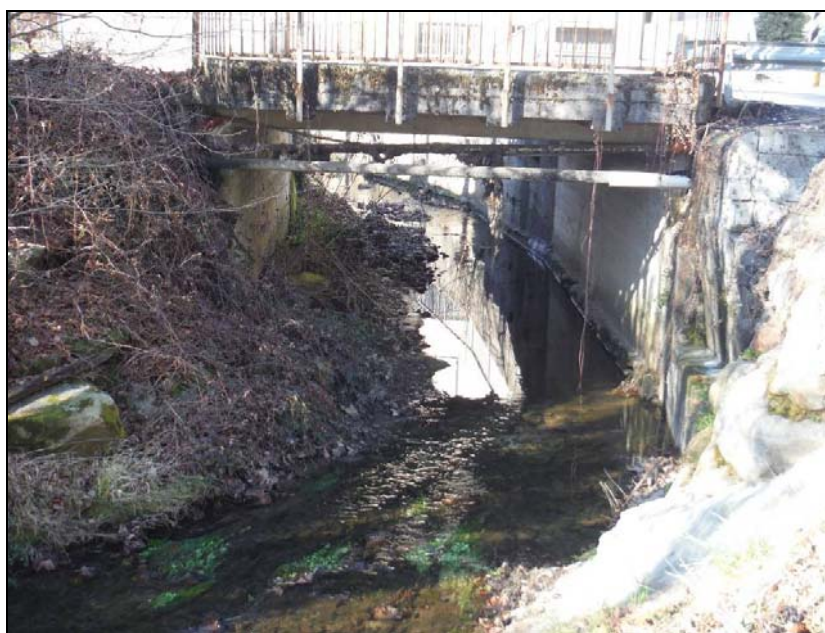
Figura 10 – Accumulo di sedimenti sotto l'attraversamento di via Turati, vista da monte

Il buono stato del corso d'acqua peggiora avvicinandosi all'attraversamento di via Turati, costituito da un impalcato in calcestruzzo in corrispondenza del quale si individua un'area di deposito in sinistra idrografica che parzializza la sezione idraulica del manufatto; a valle del manufatto, il tessuto urbano si fa più insistente sottraendo al torrente il suo ambito di pertinenza. Tale situazione si protrae per circa 150 metri, e in questa parte troviamo forti artificializzazioni spondali realizzate con gabbionate o muri in cemento.

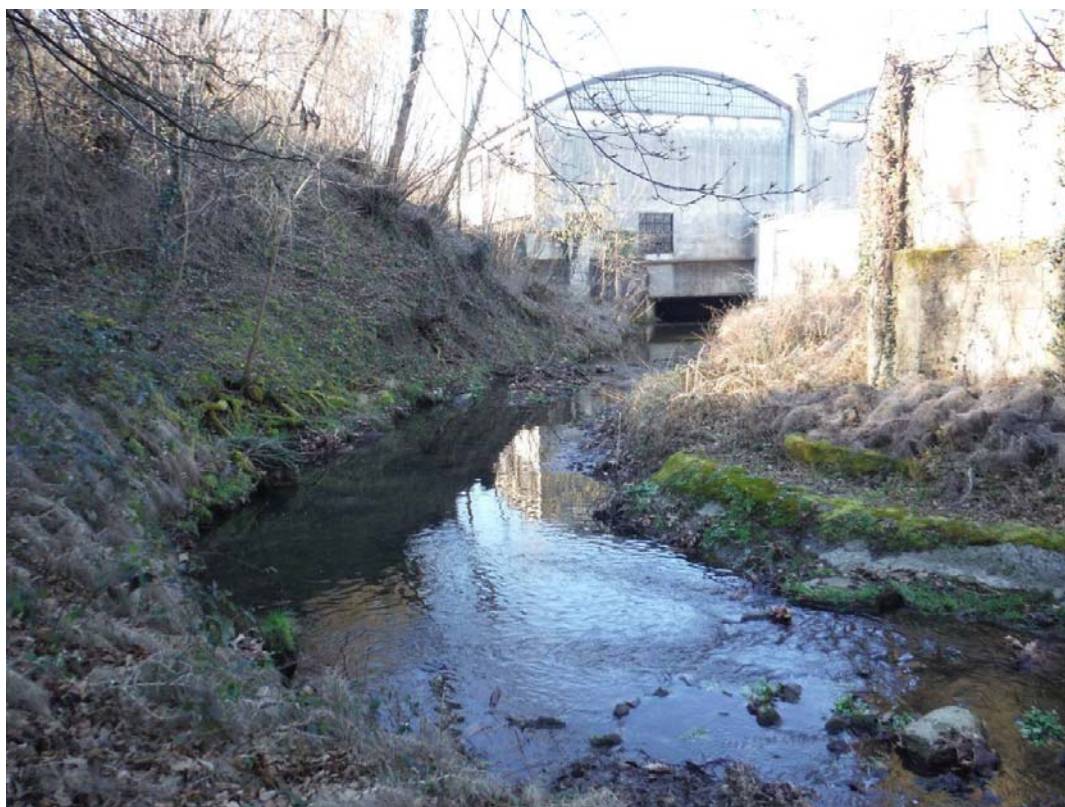
**Figura 11 – Vista verso valle, a monte del tratto intubato della zona produttiva di via Concordia**

- La seconda criticità del tratto in esame interessa il tratto (su entrambe le sponde, con particolare attenzione alla sponda sinistra) che si estende dalla scogliera, precedentemente descritta, all'imbocco della tombinatura sotto la zona produttiva di via Concordia. Come accennato, la conformazione molto incisa della valle, sul versante sinistro, ha permesso alla fascia perifluviale boscata di mantenere la sua naturalità. La notevole pendenza, in aggiunta alla cospicua presenza di materiale vegetale (rovi e piante schiantate) rendono difficoltoso l'accesso alla sponda, requisito necessario, nel caso di tratti ubicati nelle vicinanze di aree urbanizzate, per effettuare il monitoraggio dell'asta fluviale ai fini della sicurezza idraulica.

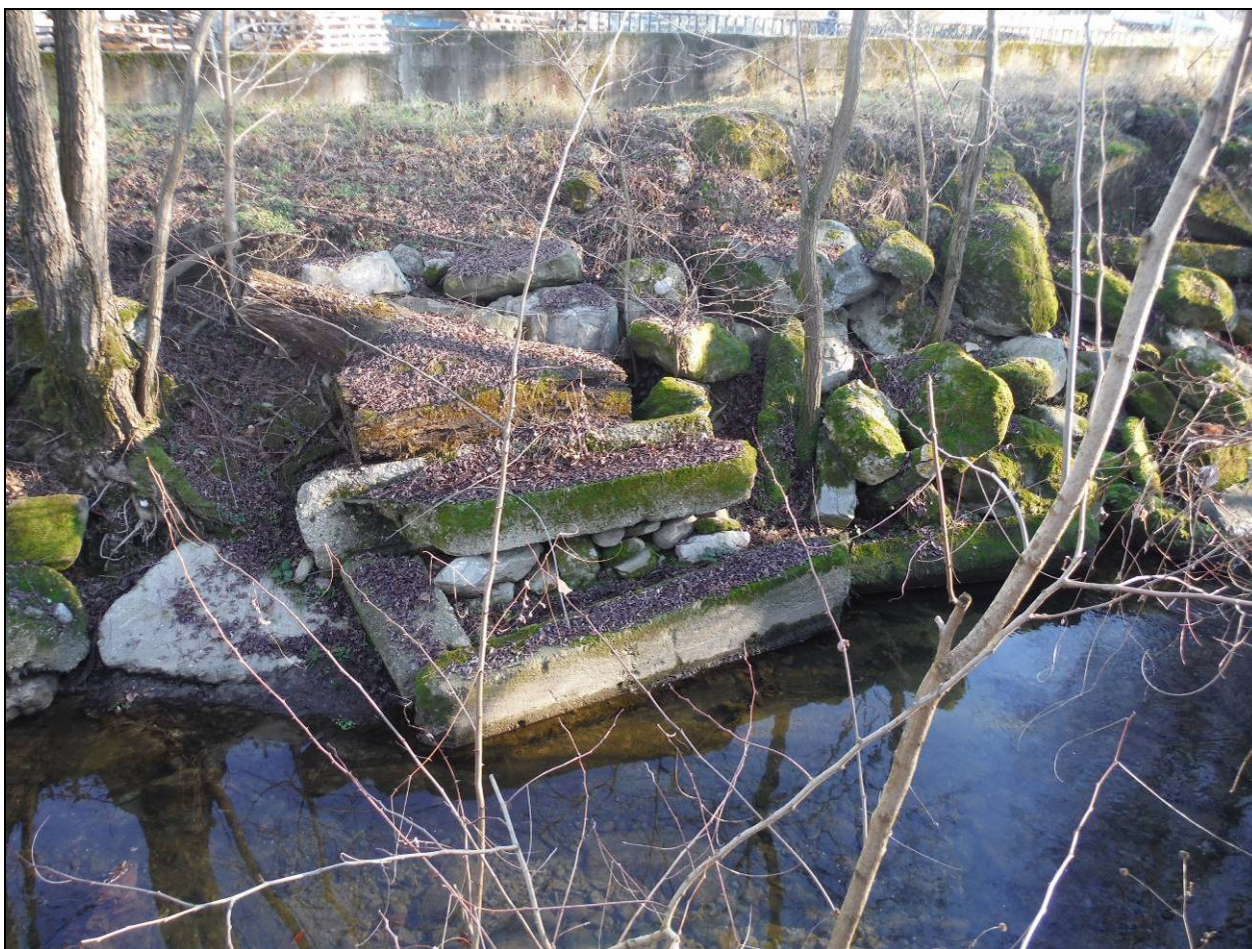
**Figura 13 – Scogliera esistente in sponda destra, vista dalla sponda opposta**

- Poco a valle del ponte pedonale di via Cesare Battisti, in destra idraulica, lungo la sponda che corre ai margini di un edificio industriale, si segnala il degrado dell'artificializzazione spondale esistente costituita da massi e materiale litoide di grossa pezzatura posizionati alla rinfusa sul paramento inclinato della sponda.

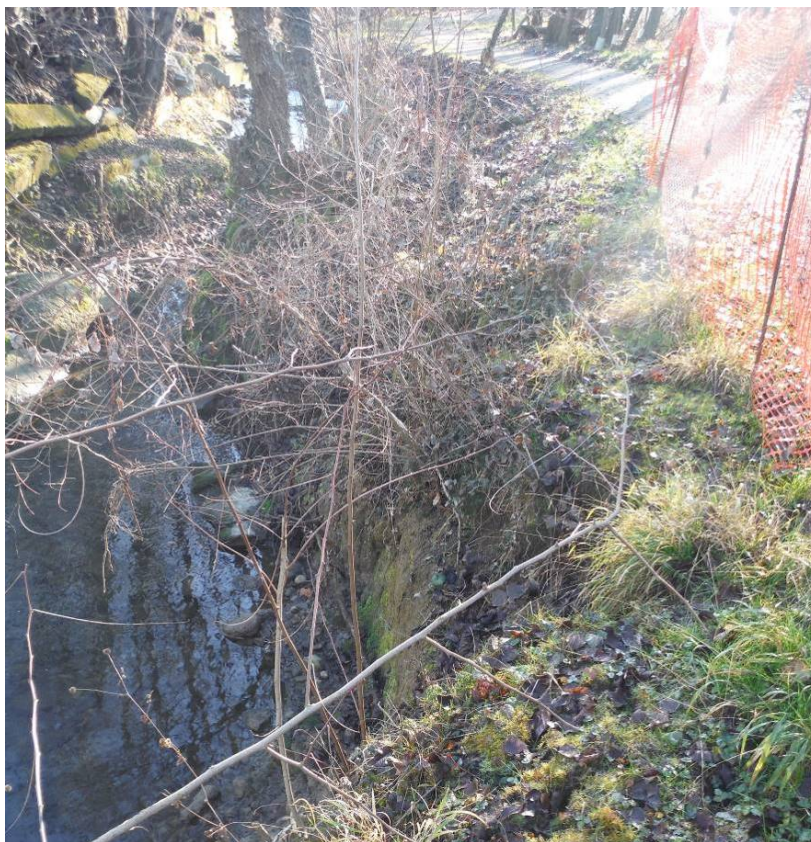
**Figura 14 – Erosione spondale in sponda sinistra, vista da valle verso monte**

- Sulla sponda opposta a quella in massi del punto precedente, si individua un problema di erosione spondale in sinistra idrografica, causato quasi certamente dalla presenza stessa dell'artificializzazione in sponda destra che ha probabilmente attivato, nei momenti di piena del torrente, alcuni fenomeni di escavazione. Sotto l'effetto della corrente infatti, data anche la

manca di apparati radicali che stabilizzino il terreno con il loro effetto aggregante, si è verificato il franamento della sponda, che a sua volta, ha quasi interessato il sentiero ciclo-pedonale esistente in sinistra.

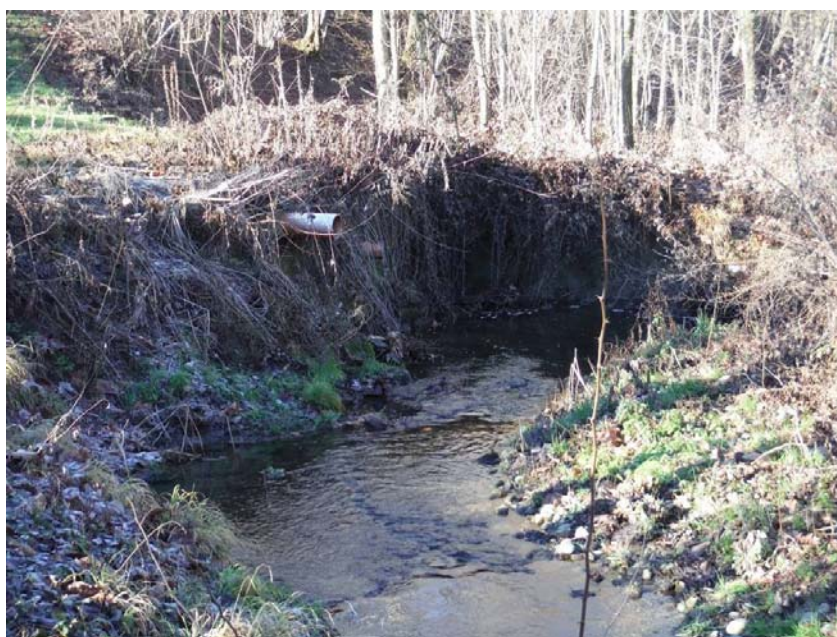
**Figura 15 – Erosione spondale in sponda sinistra, vista da monte verso valle**

- Situazione analoga si verifica qualche decina di metri più a valle, sempre in sinistra idraulica, dove, complice della forza erosiva della corrente è in questo caso la curva planimetrica del torrente.

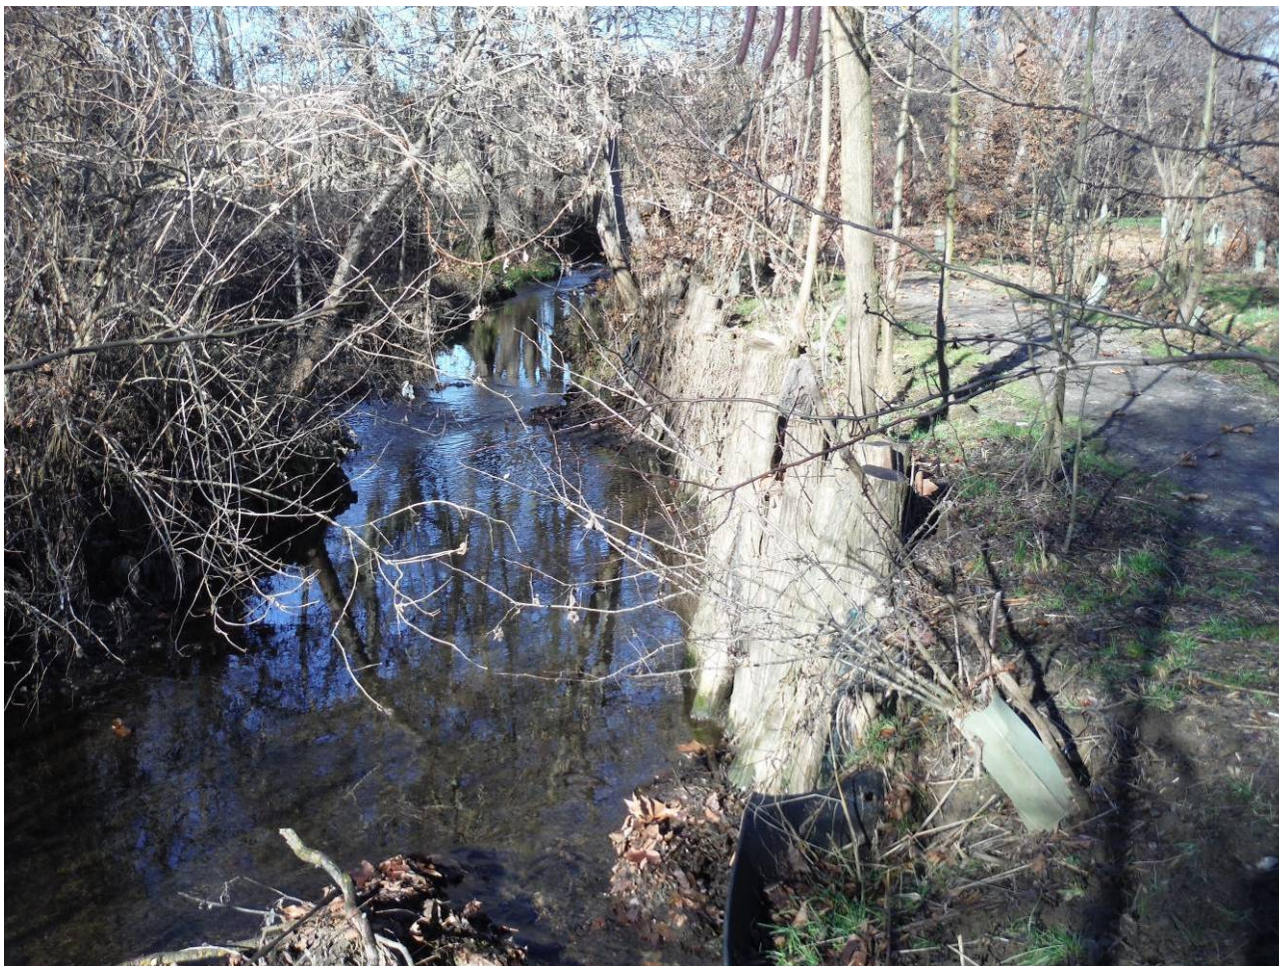
**Figura 11 – Palificata esistente in sponda sinistra, vista da valle verso monte**

- Proseguendo lungo il torrente, qualche metro a valle della sua confluenza con il rio Fossarone, in sinistra idrografica, si segnala la presenza di un'artificializzazione spondale inadeguata. In particolare si tratta di una palificata costituita utilizzando materiali di risulta dei tagli arborei effettuati in loco, appoggiata ad una rete metallica retrostante (completamente visibile nella parte terminale dell'opera), realizzata allo scopo di tamponare l'andamento erosivo del torrente ed evitare così il coinvolgimento del sentiero ciclo-pedonale adiacente.

Le sistemazioni spondali non comporteranno alcun significativo miglioramento sull'ecosistema, pur avendo un miglioramento in termini di sicurezza idraulica. L'intervento di rifacimento della palificata esistente andrà sicuramente a migliorare l'impatto paesaggistico della condizione attuale, caratterizzata da una situazione di degrado e ammaloramento.

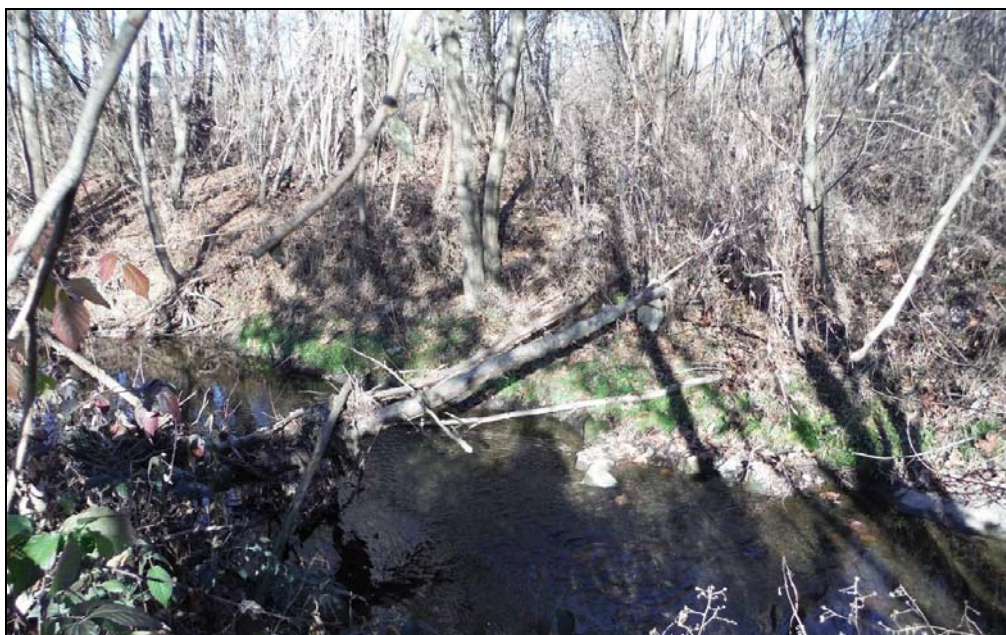
**Figura 16 – Esempio di alberature schiantate lungo il tratto interessato dagli interventi C**

- Un'ultima problematica riscontrabile in vari punti del tratto in esame è data dalla presenza di alberature pericolanti e/o riverse in alveo. Sebbene l'area interessata dagli interventi C2, C3, C4 e C5 ricadente nell'area del PLIS La Valletta, venga periodicamente monitorata e mantenuta in buono stato, sono presenti diverse alberature, anche di grosse dimensioni, potenzialmente pericolanti (per inclinazione eccessiva o perché già morte), le quali, per effetto di fenomeni meteorologici e/o fisiologici, possono arrivare allo sradicamento e al conseguente schianto in alveo (Figura 12). Particolare attenzione viene richiamata sul tratto terminale dell'area indagata, nei pressi del confine comunale con Besana in Brianza: qui, diversamente da quanto visto nelle zone precedenti, sono presenti diverse alberature già schiantate e riverse in alveo.

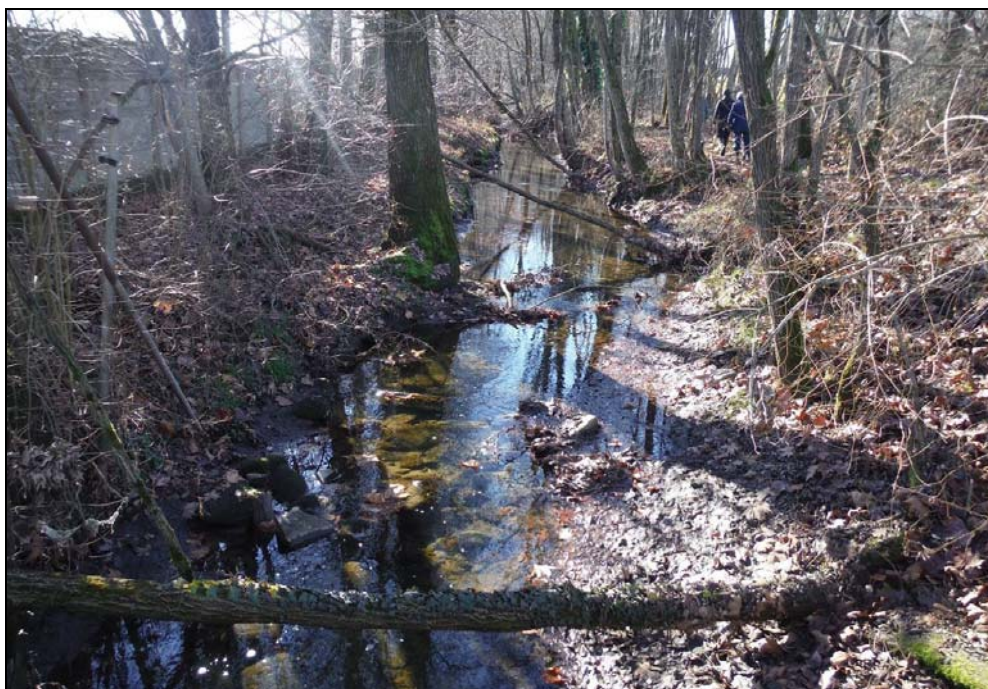
**Figura 17 – Tratto in Comune di Besana in Brianza, vista da monte verso valle**

In questa zona, i problemi di sicurezza idraulica e di dissesto idrogeologico legati alla presenza di alberature pericolanti o schiantate sono decisamente accentuati. Si riscontra una situazione di degrado e abbandono della vegetazione ripariale come si può ben notare dalla figura seguente.
