LIFE11 ENV/IT/004

**AREA DI LAMINAZIONE DI INVERIGO**  
**INTERVENTI IDRAULICI E  
DI RIQUALIFICAZIONE FLUVIALE  
NEI TERRITORI DI INVERIGO, NIBIONNO  
E VEDUGGIO CON COLZANO**

**PROGETTO DEFINITIVO  
PARTICOLARI COSTRUTTIVI  
OPERE IN LEGNO**

**tavola  
11.3**

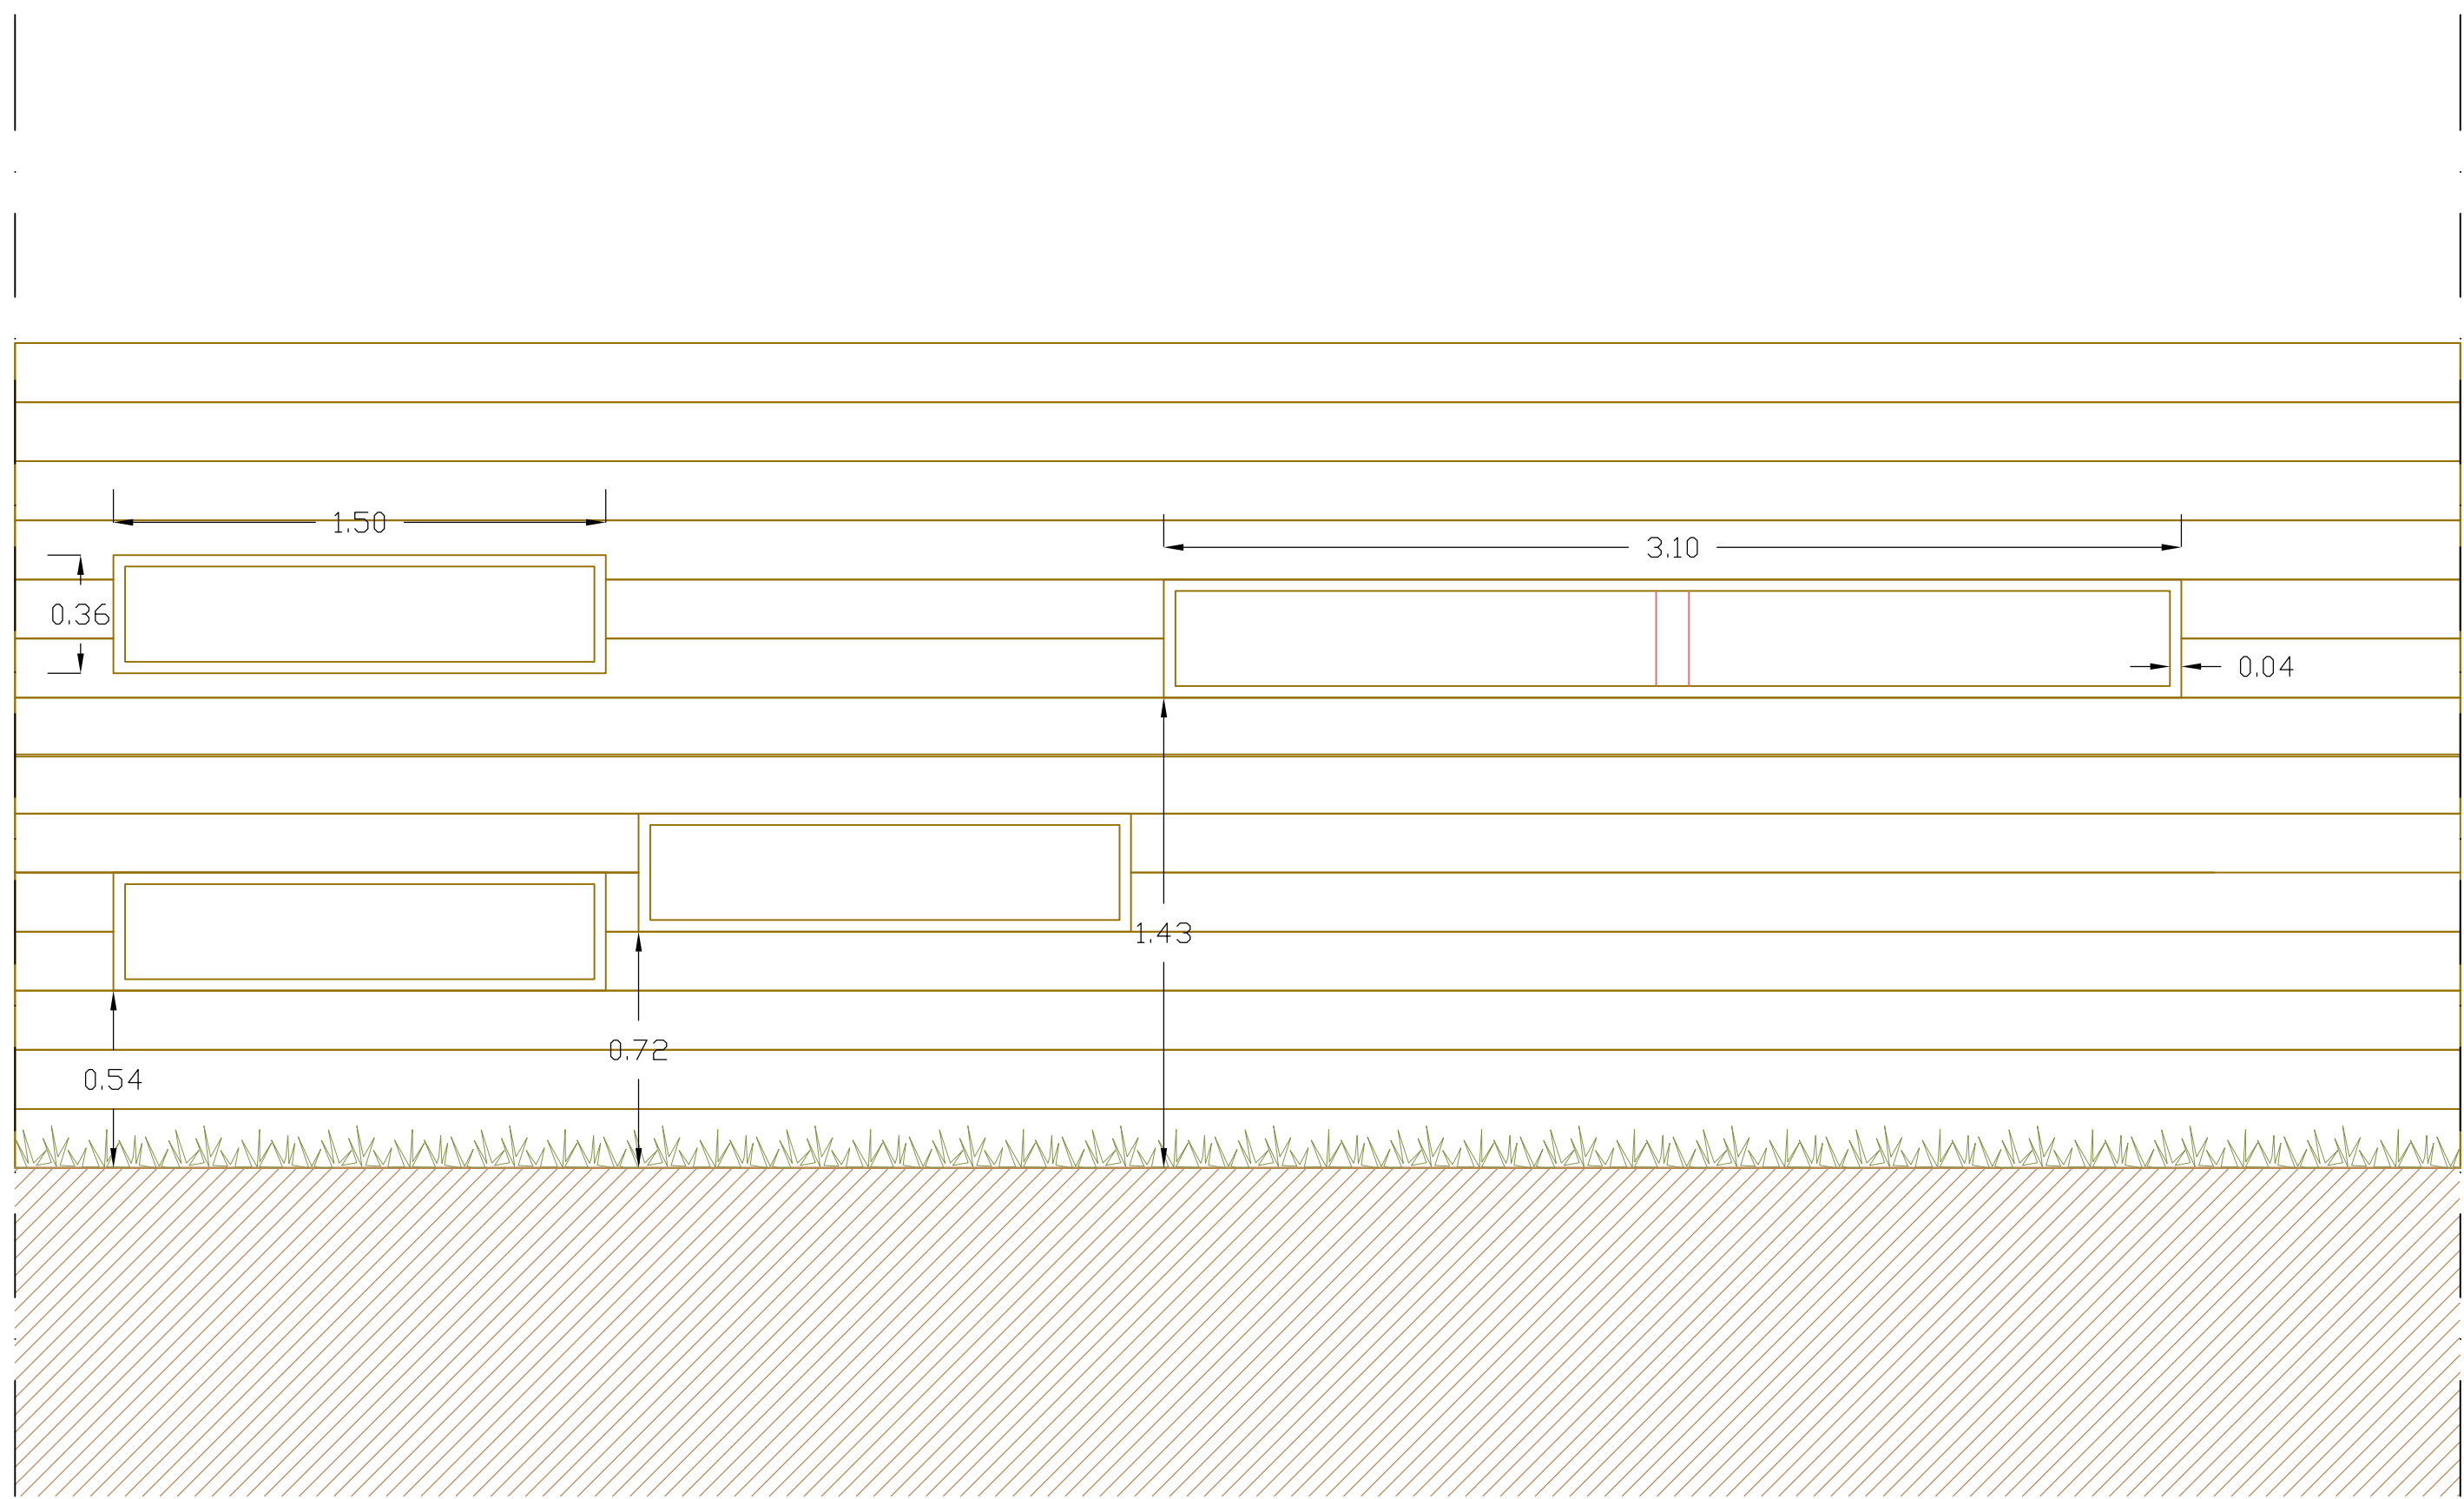
PROSPETTO MASCHERAMENTO - OL.1 - scala 1:20

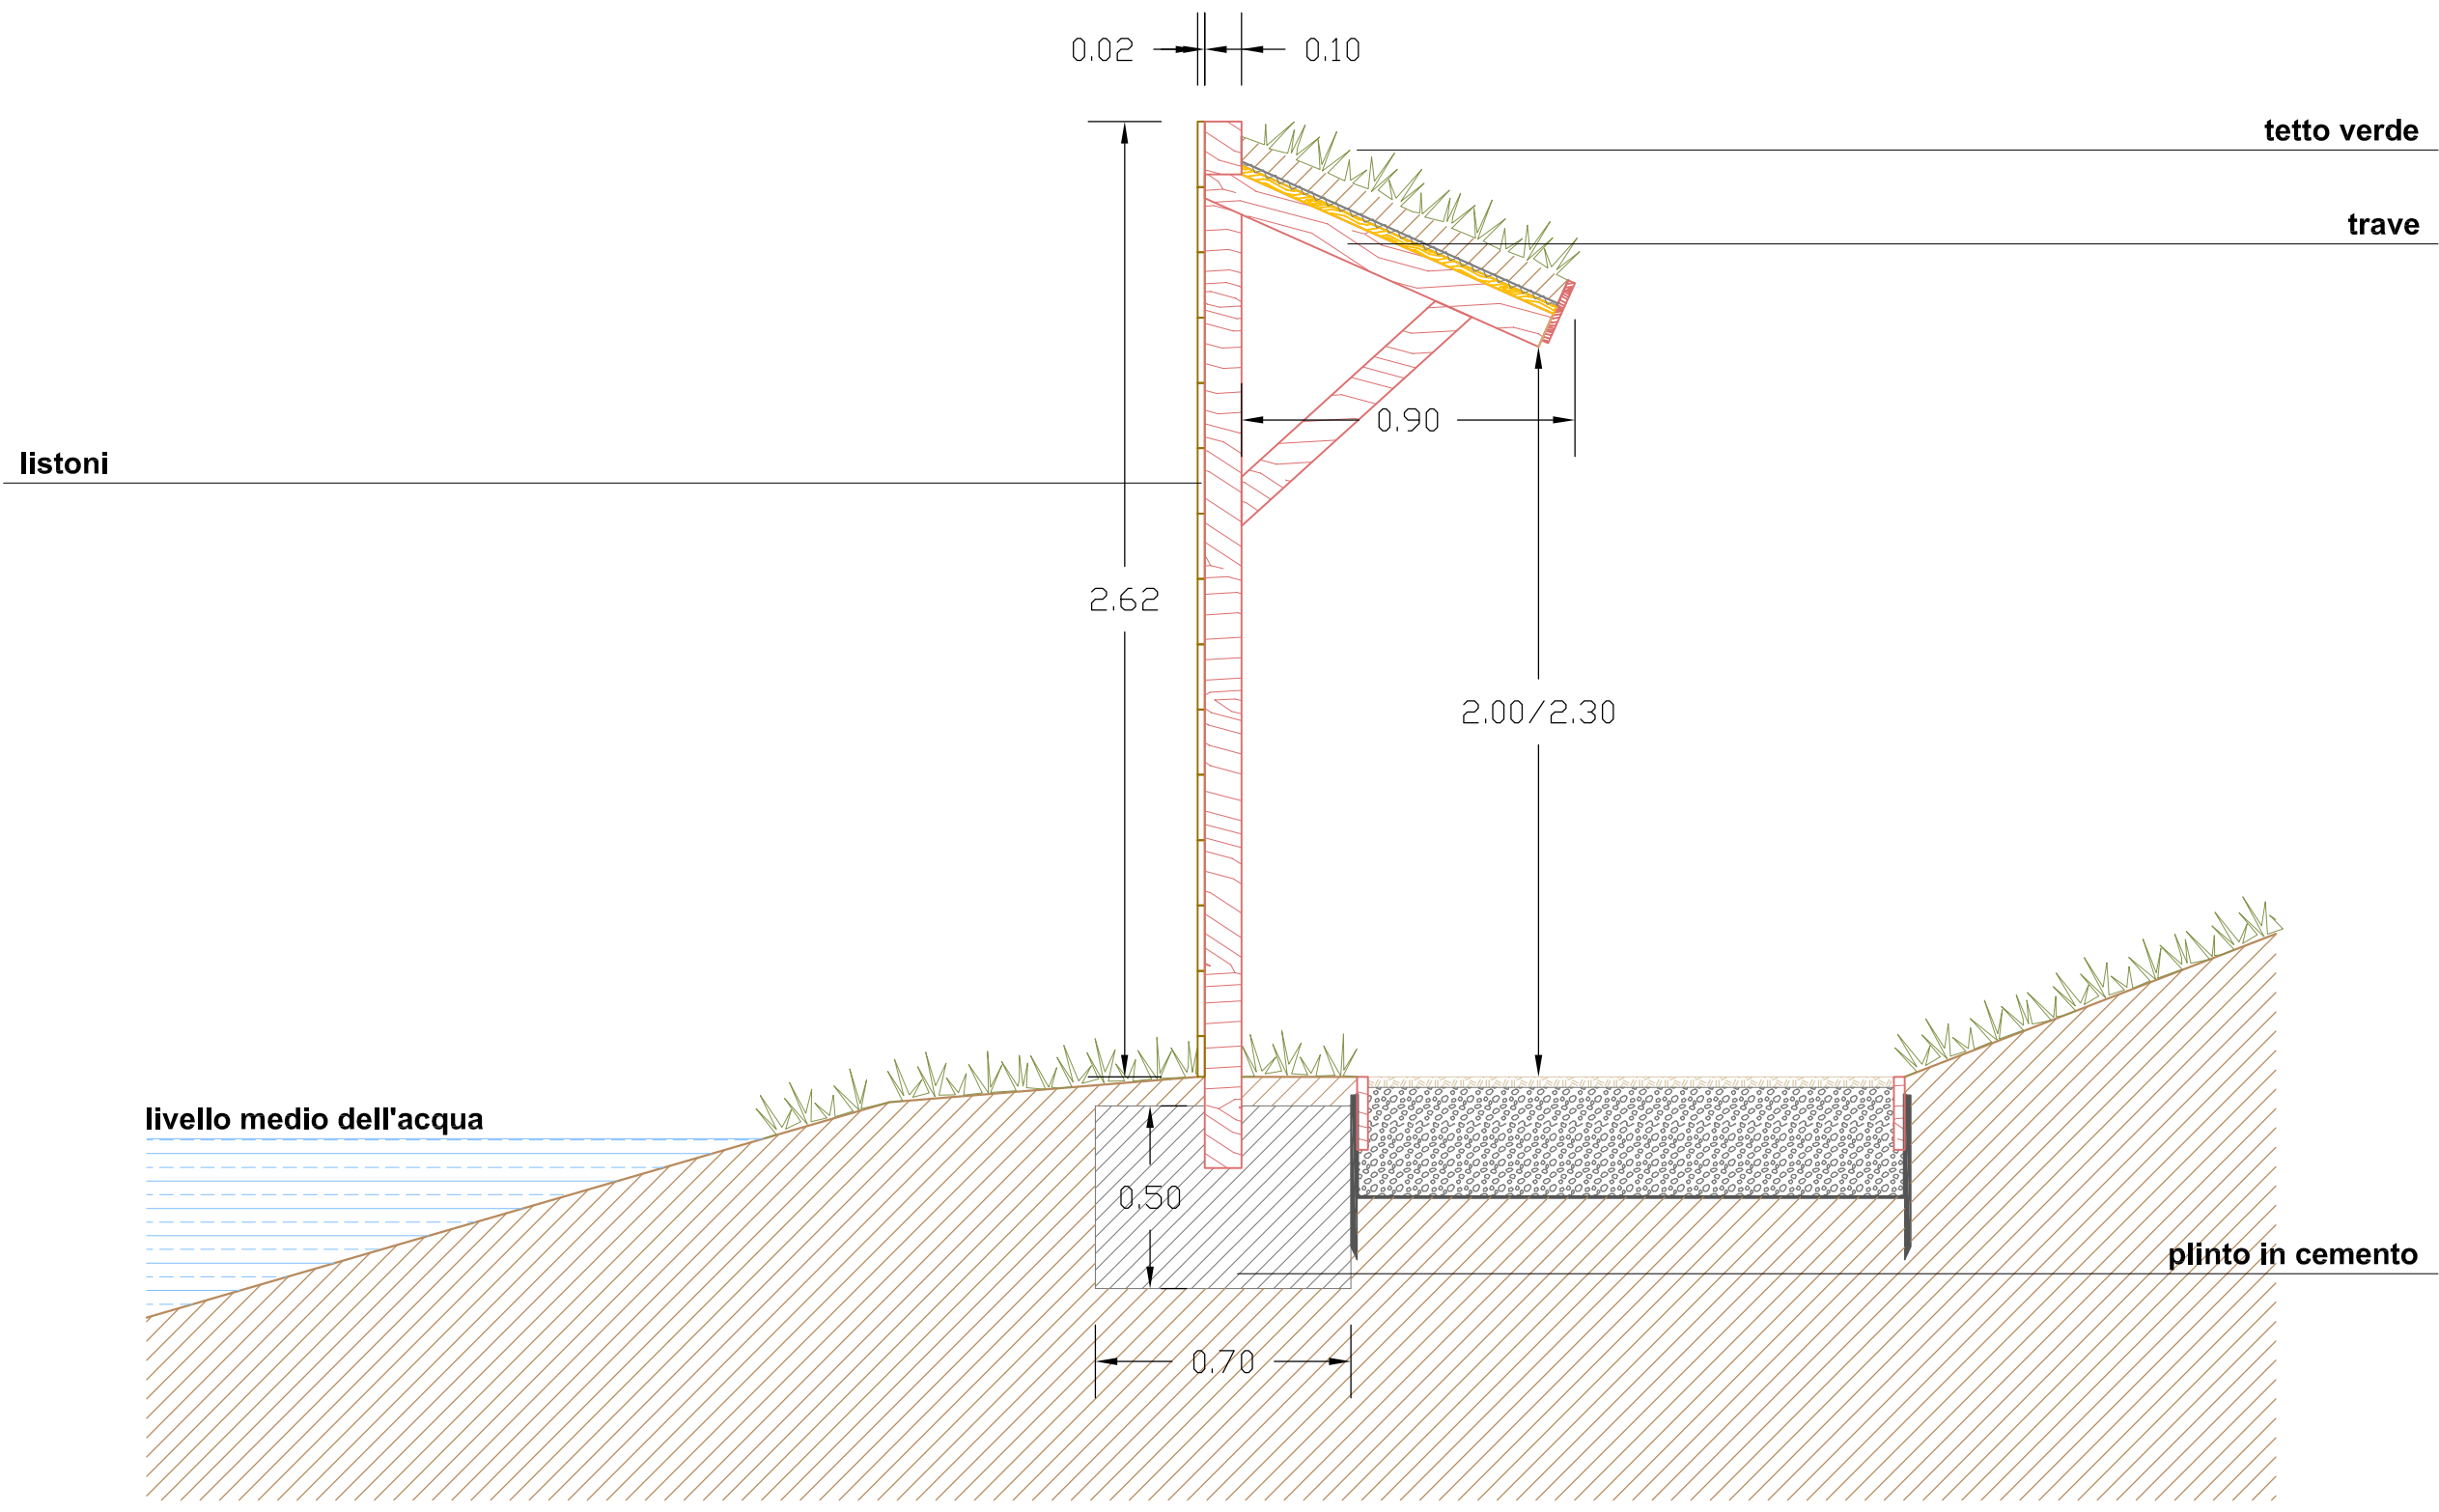
SEZIONE MASCHERAMENTO - scala 1:20

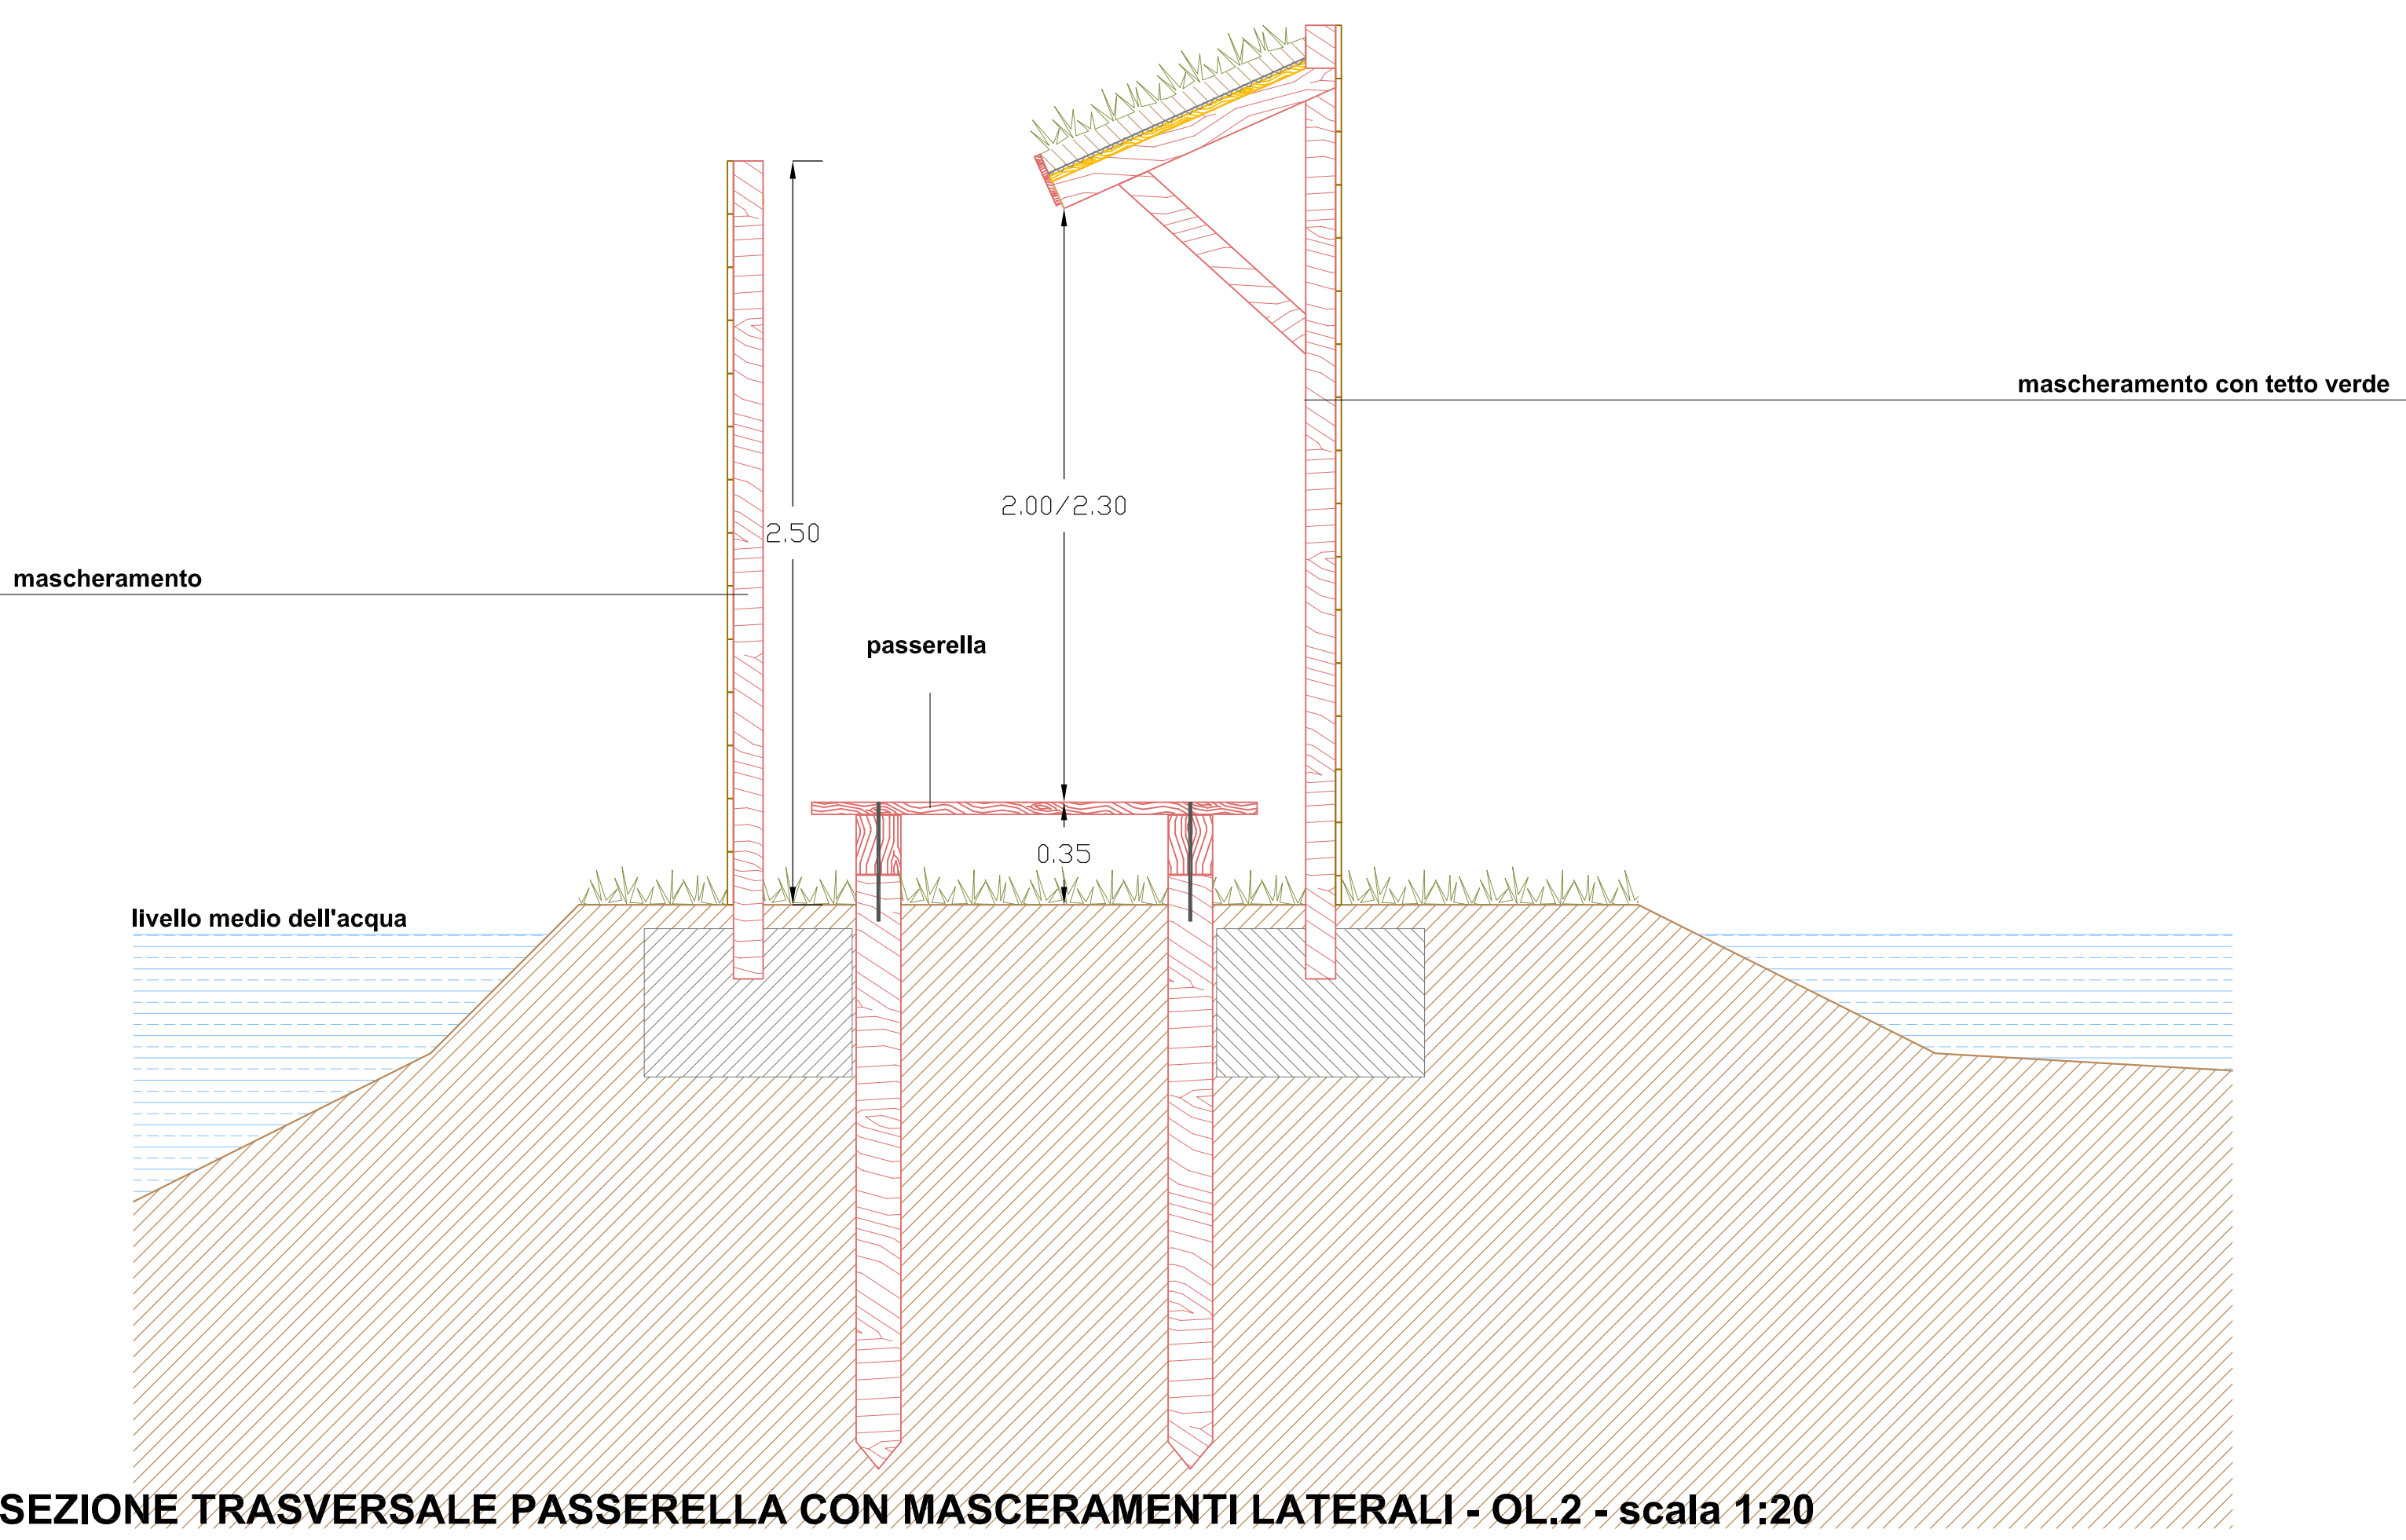
SEZIONE TRASVERSALE PASSERELLA CON MASCHERAMENTI LATERALI - OL.2 - scala 1:20

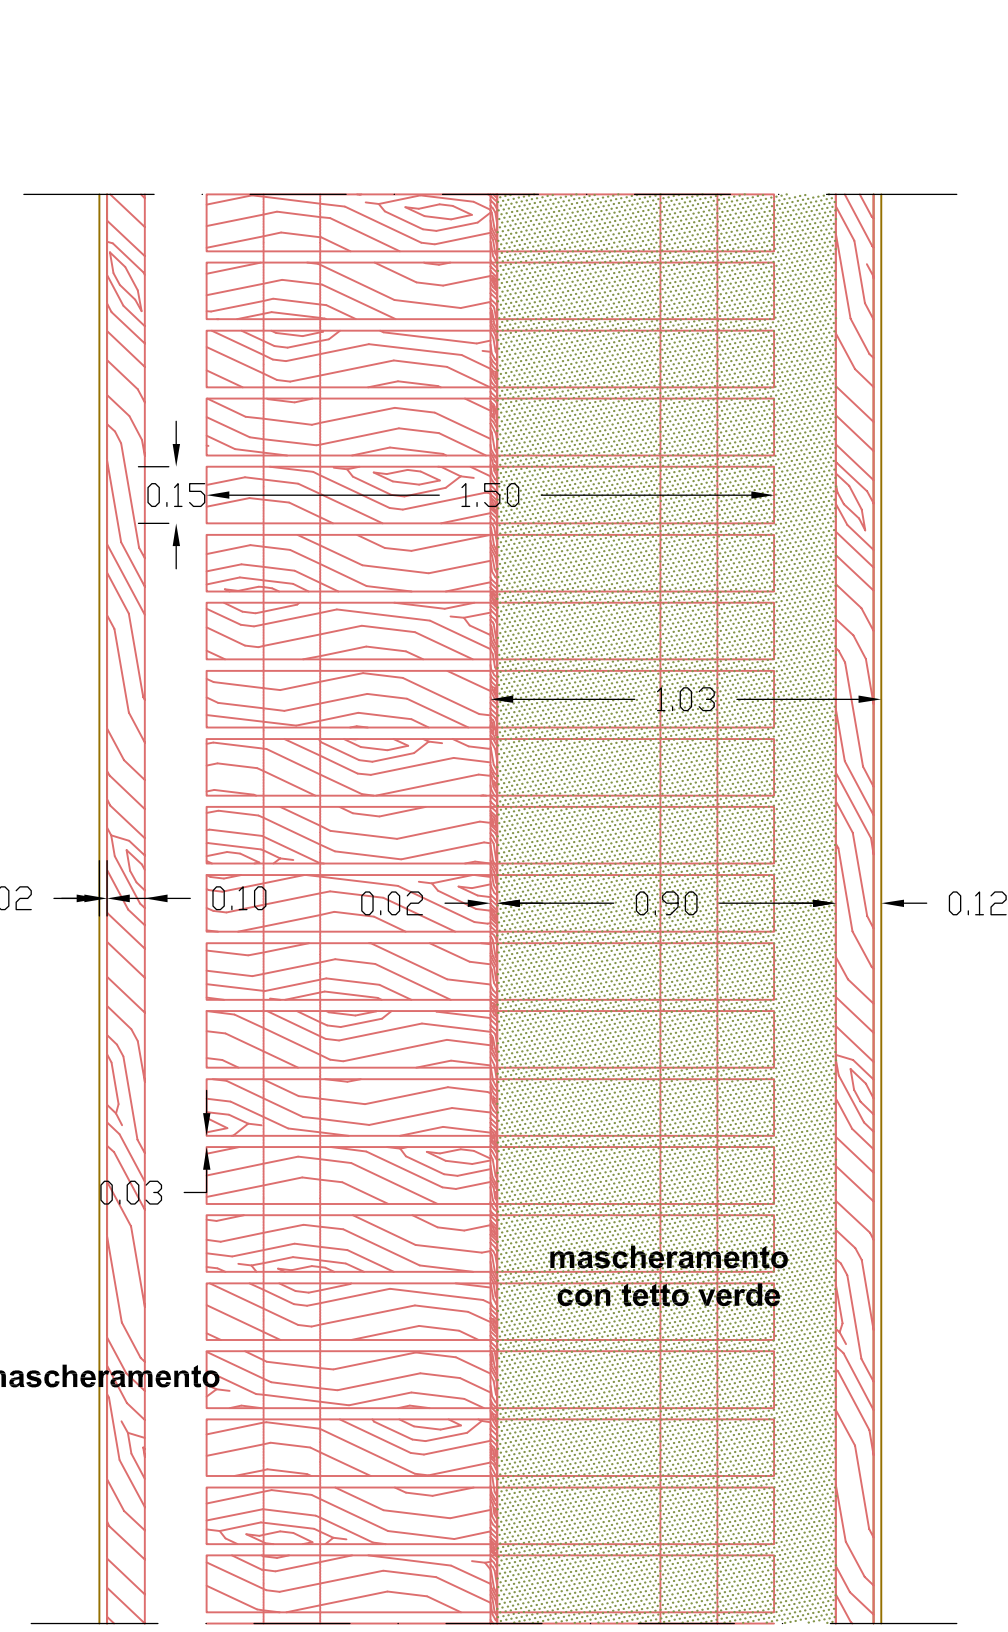
PIANTA PASSERELLA - scala 1:20

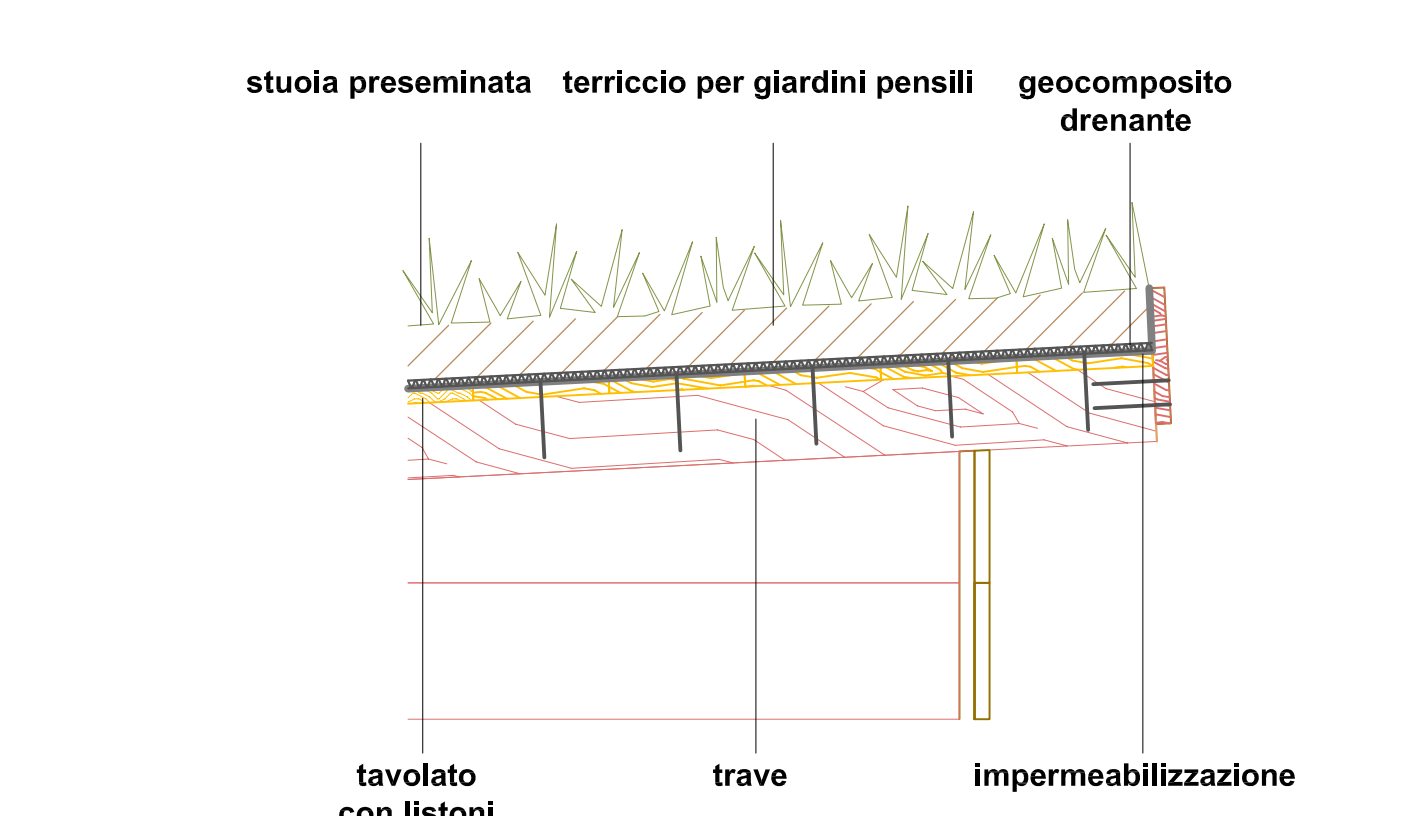
SEZIONE TETTO VERDE - scala 1:10

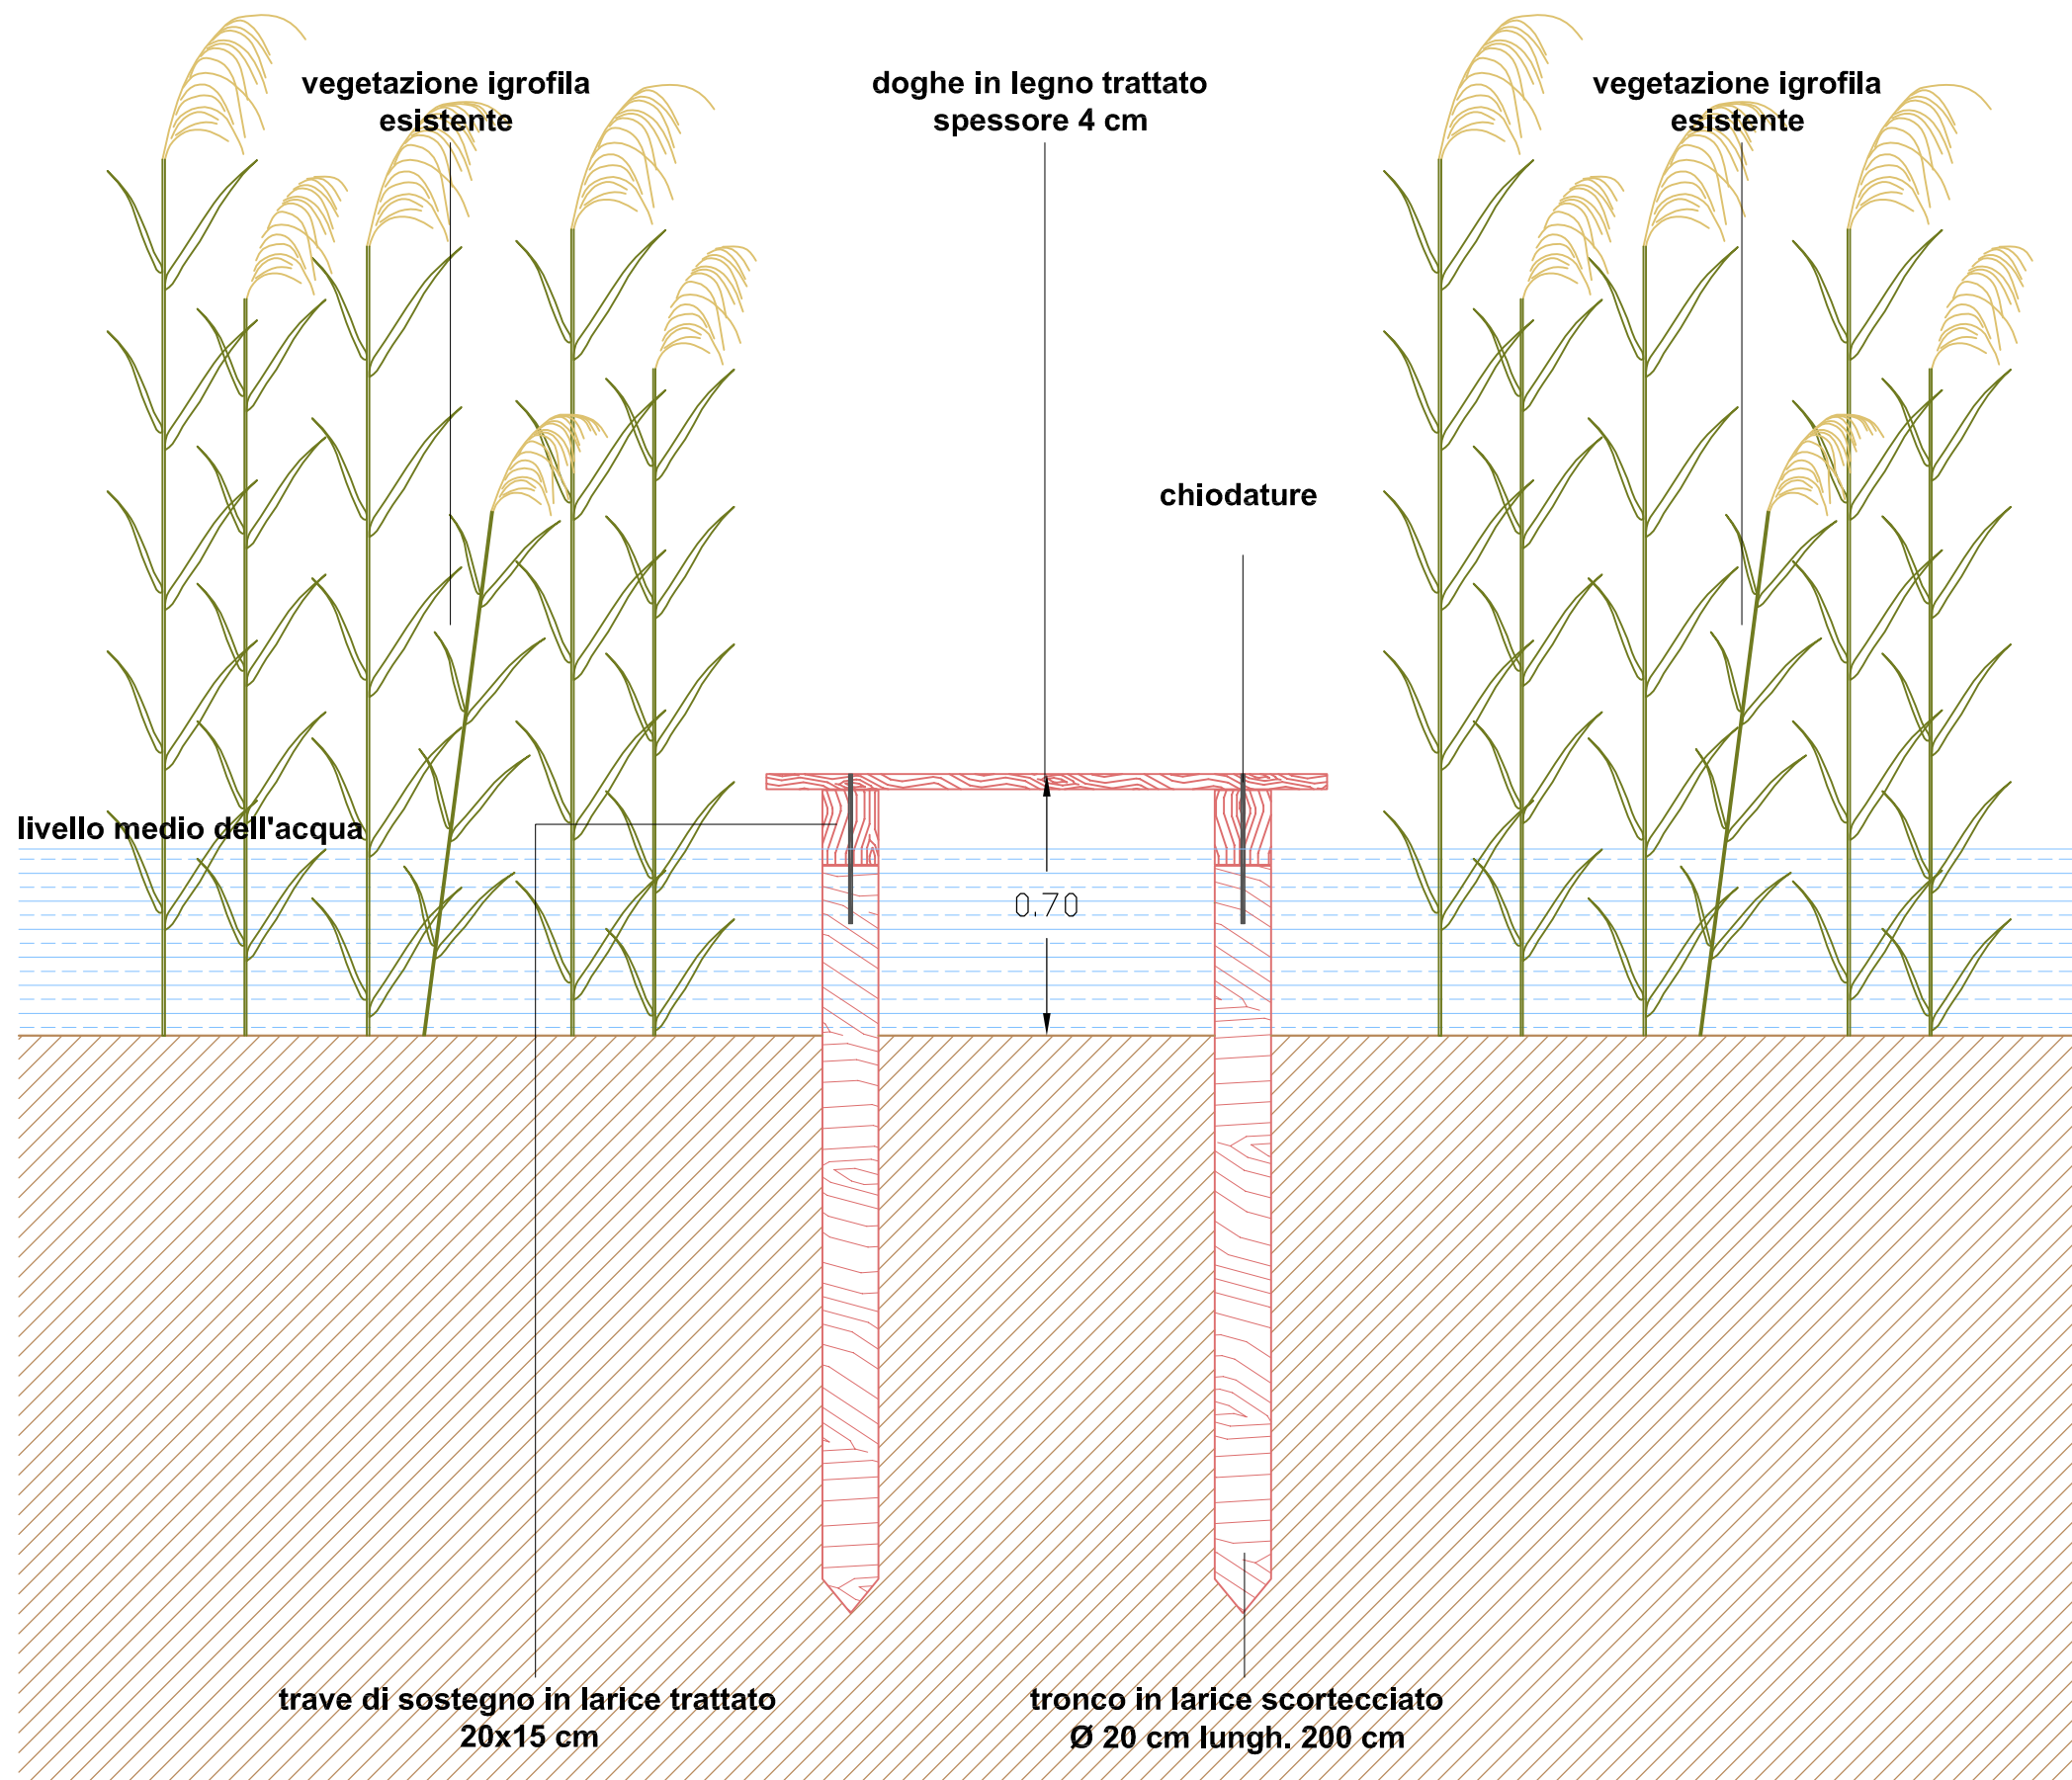
SEZIONE TRASVERSALE PASSERELLA - OL.3 - scala 1:20

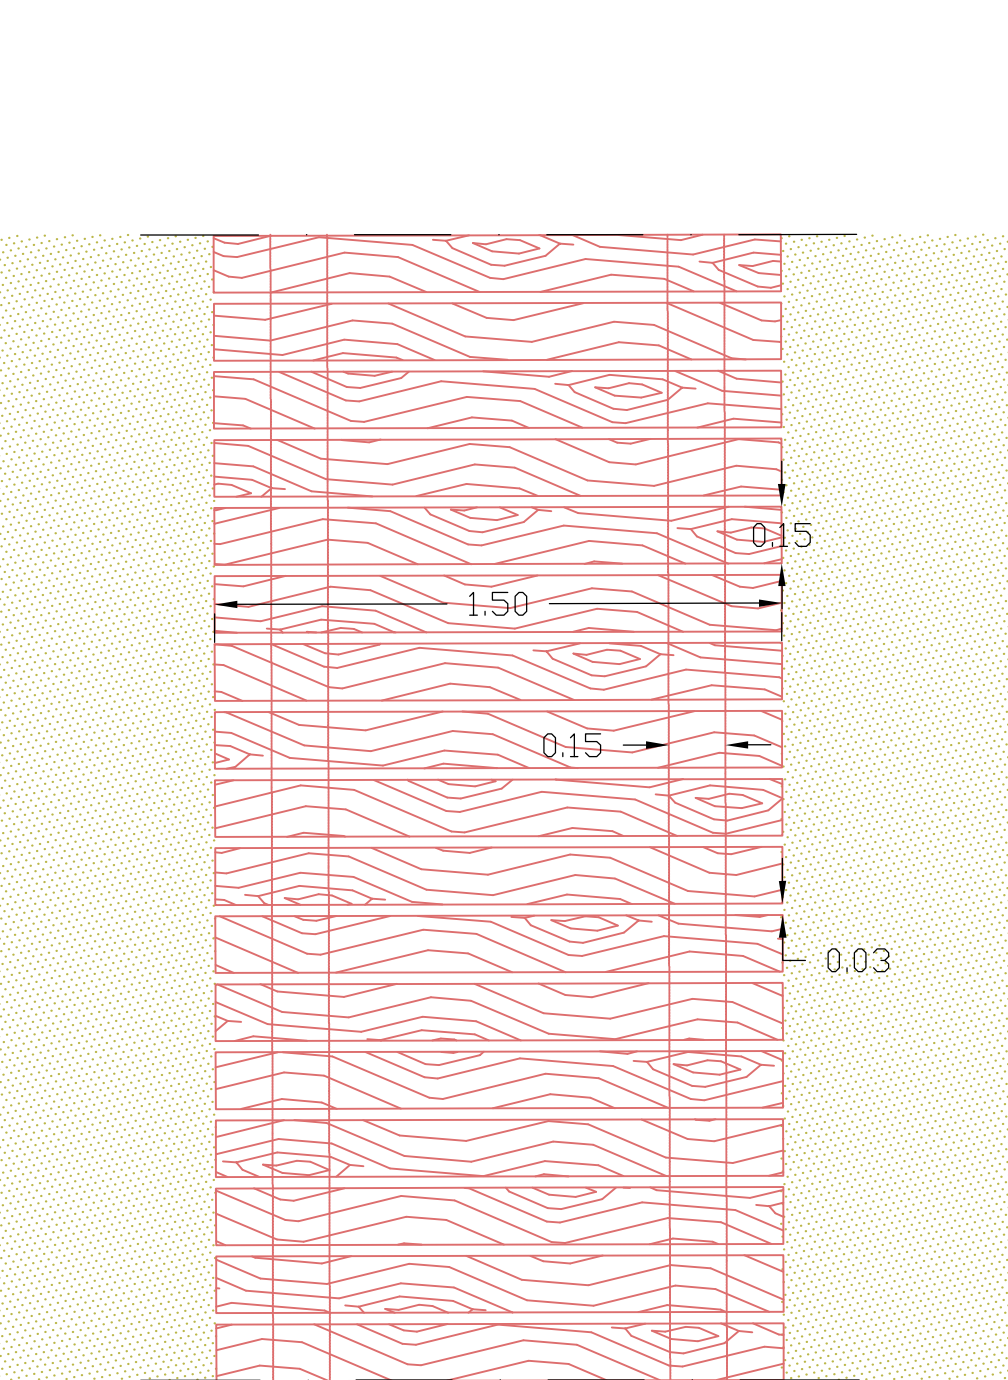
PIANTA PASSERELLA - scala 1:20

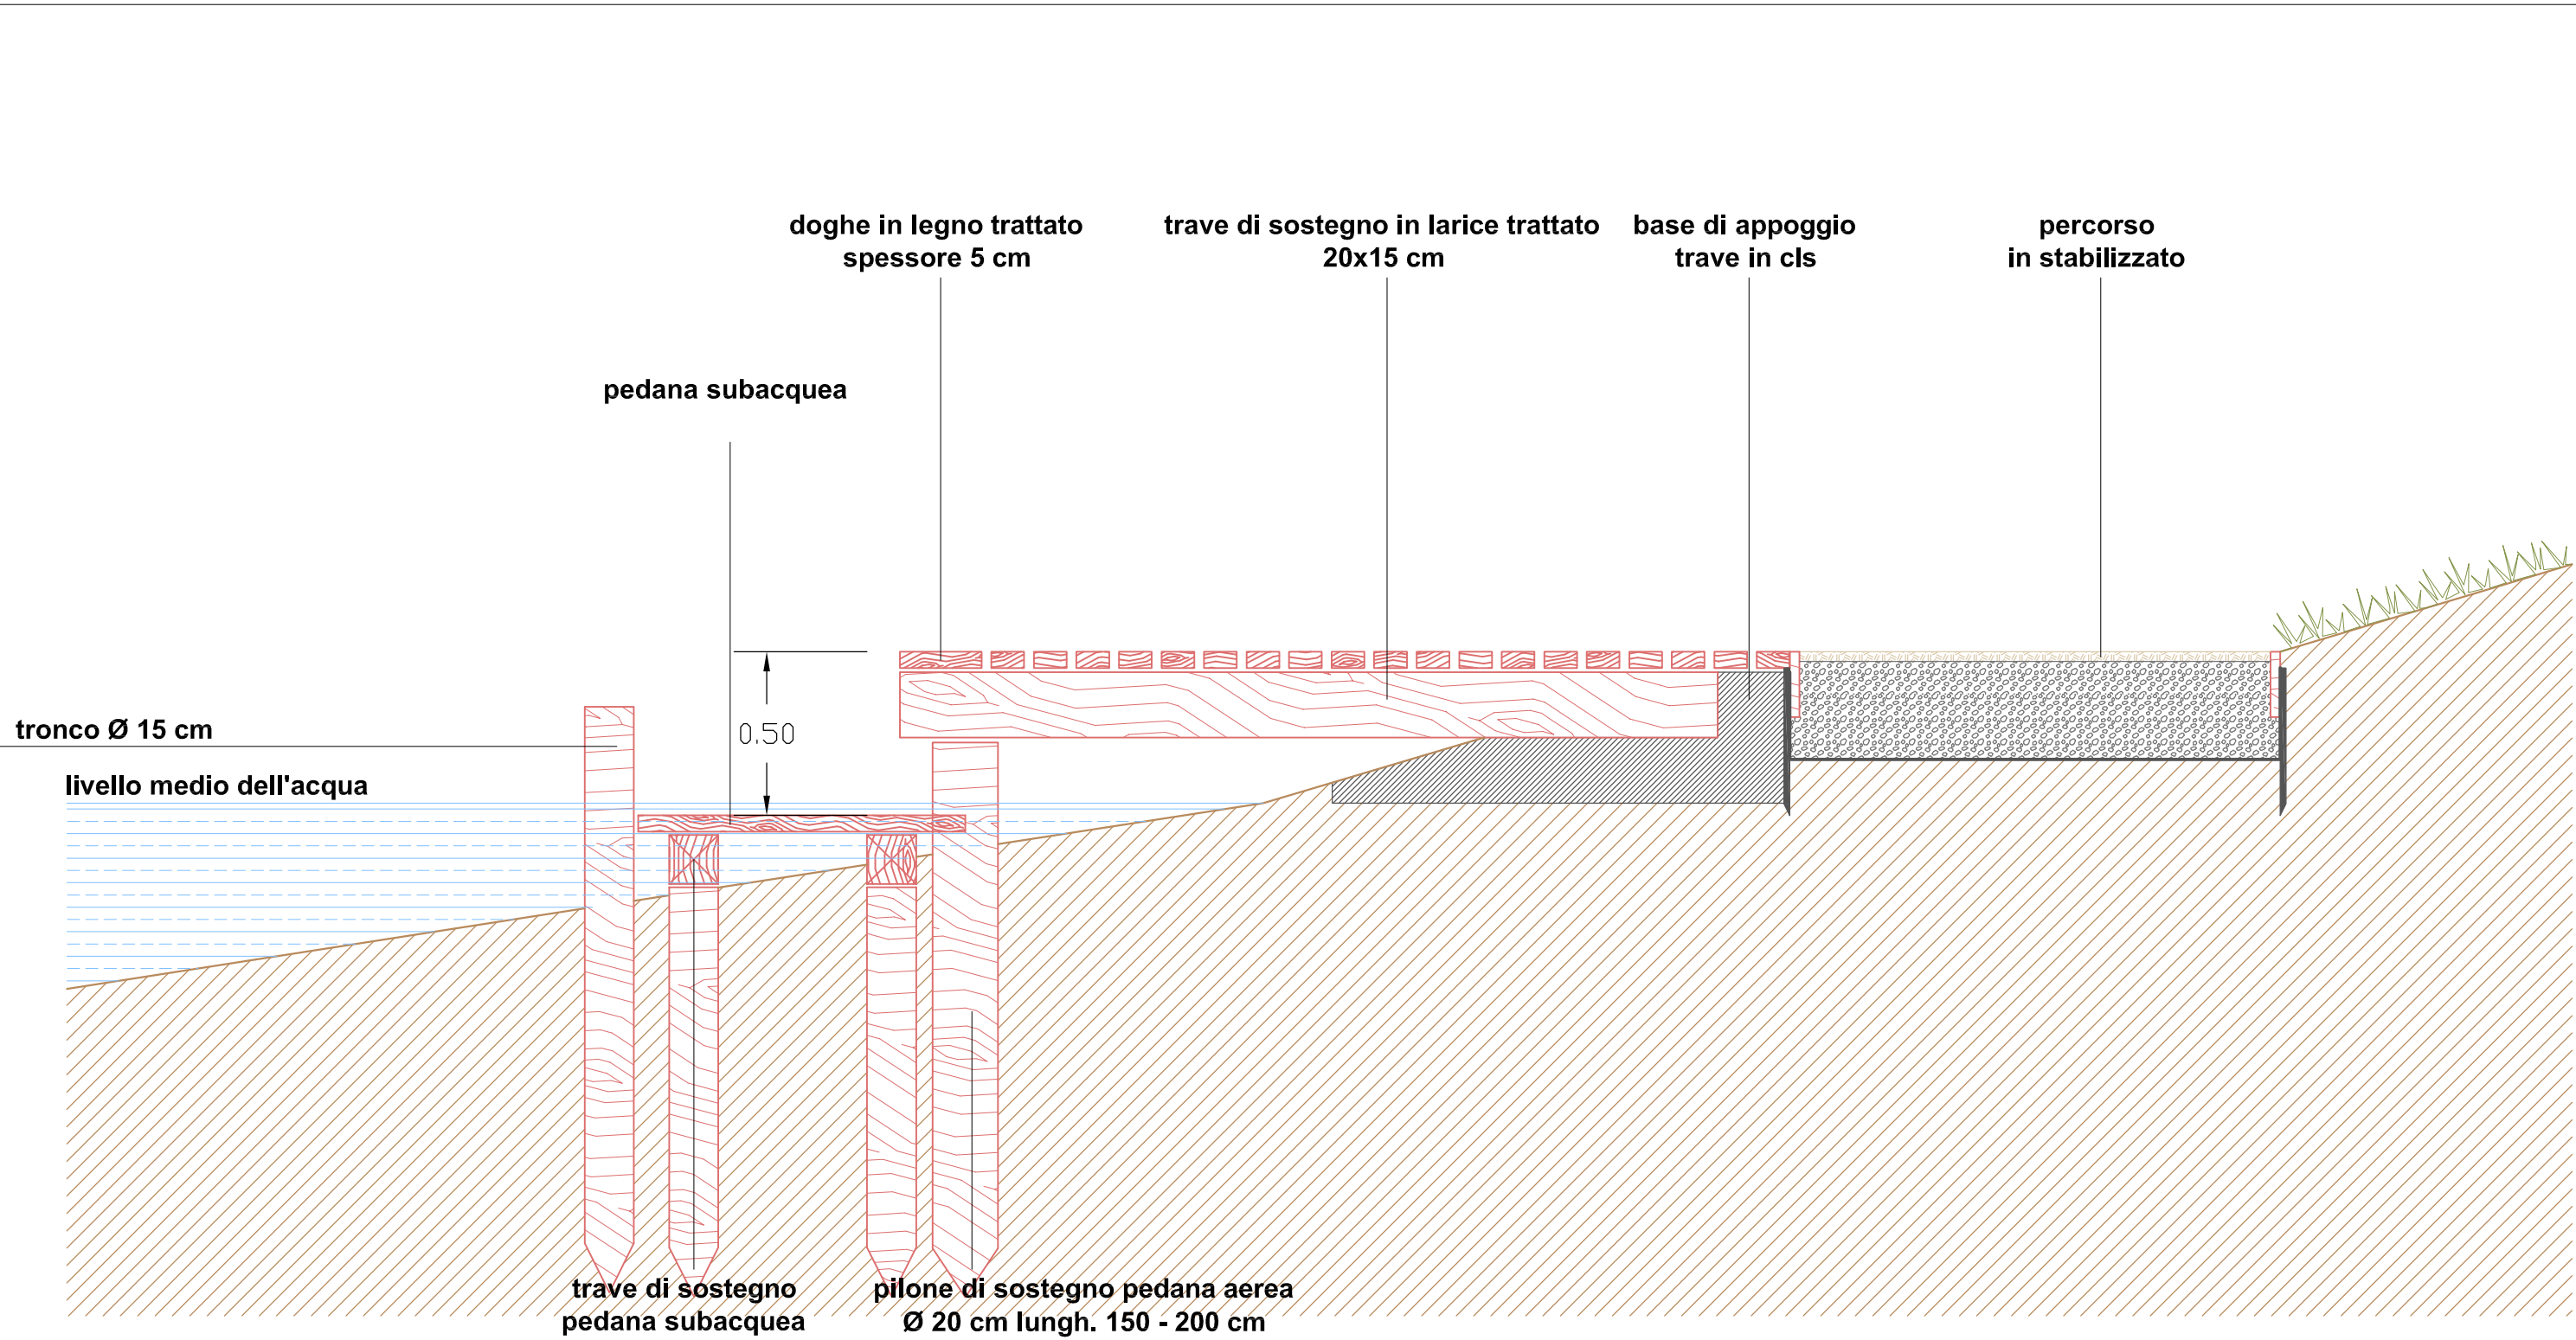
SEZIONE TRASVERSALE PONTILE - OL.4 - scala 1:20
