LIFE11 ENV/IT/004

**AREA DI LAMINAZIONE DI INVERIGO**  
**INTERVENTI IDRAULICI E  
DI RIQUALIFICAZIONE FLUVIALE  
NEI TERRITORI DI INVERIGO, NIBIONNO  
E VEDUGGIO CON COLZANO**

**PROGETTO DEFINITIVO  
PARTICOLARI COSTRUTTIVI  
OPERE IN LEGNO**

**tavola  
11.3**

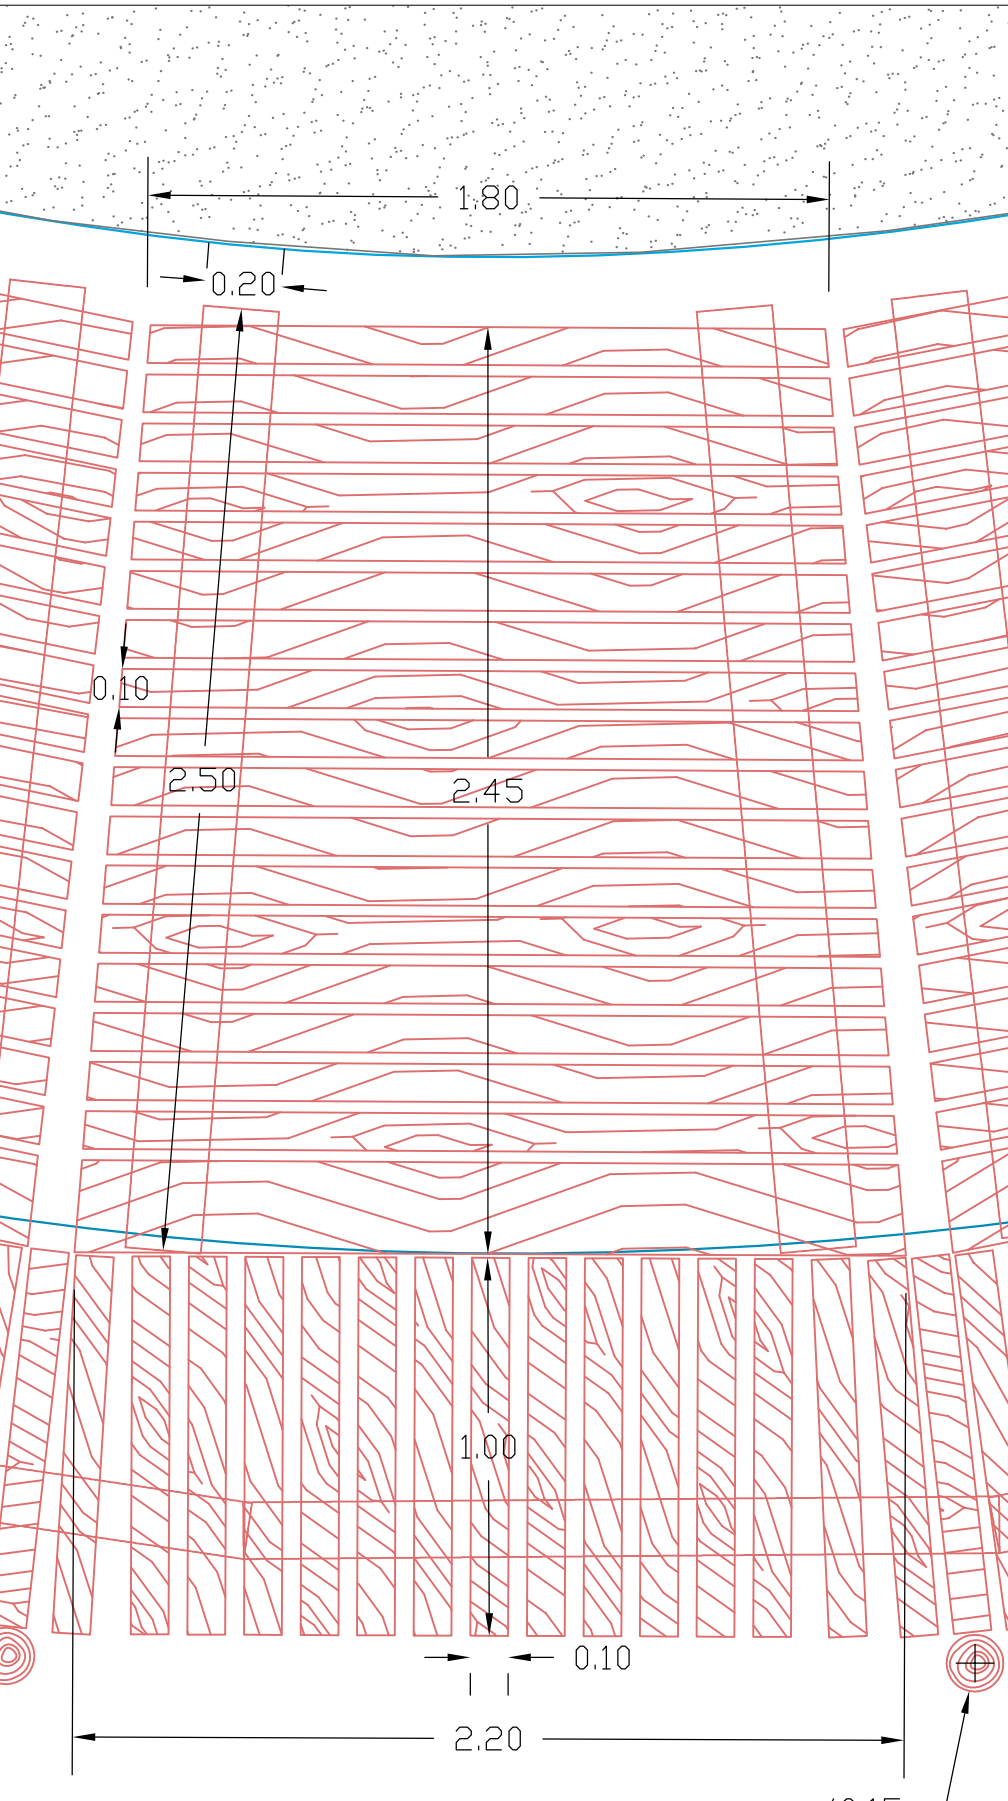
PIANTA PONTILE - scala 1:20
