AFFINAMENTO DEPURATIVO A VALLE
DEL DEPURATORE IN COMUNE DI MERONE (CO)

RELAZIONE GEOLOGICA

Settembre 2014

COMMITTENTE : PARCO REGIONALE DELLA VALLE DEL LAMBRO

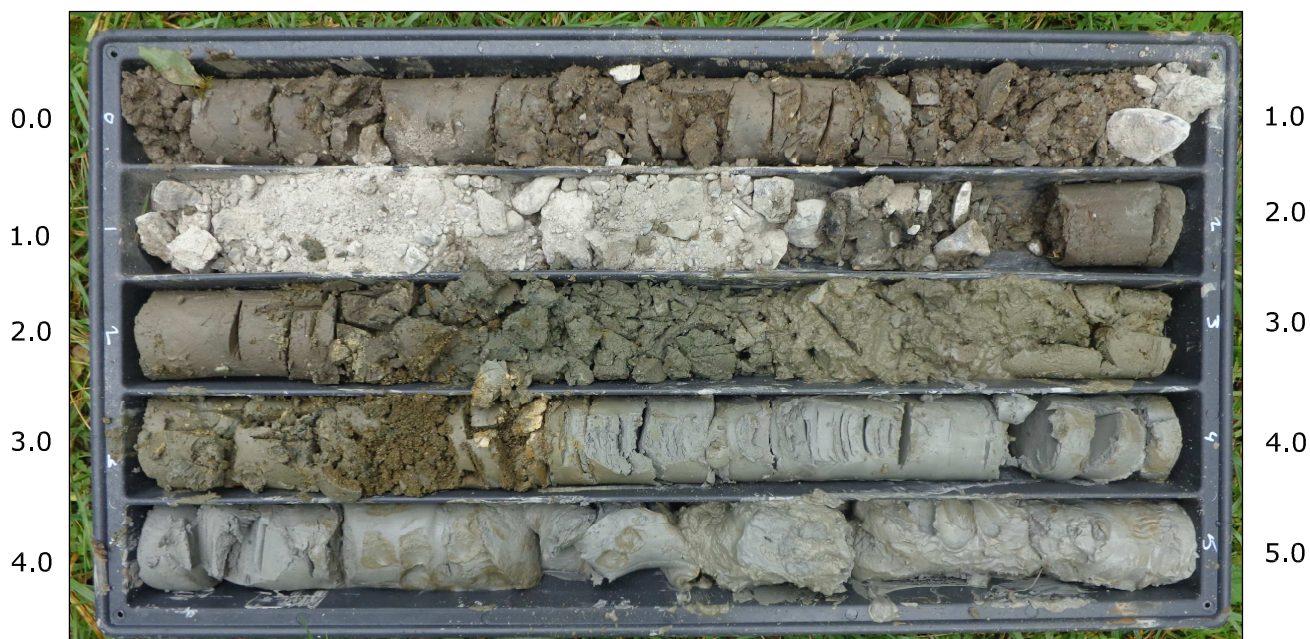
Misura falda il 03/09/2014: -2,21 m da p.c.

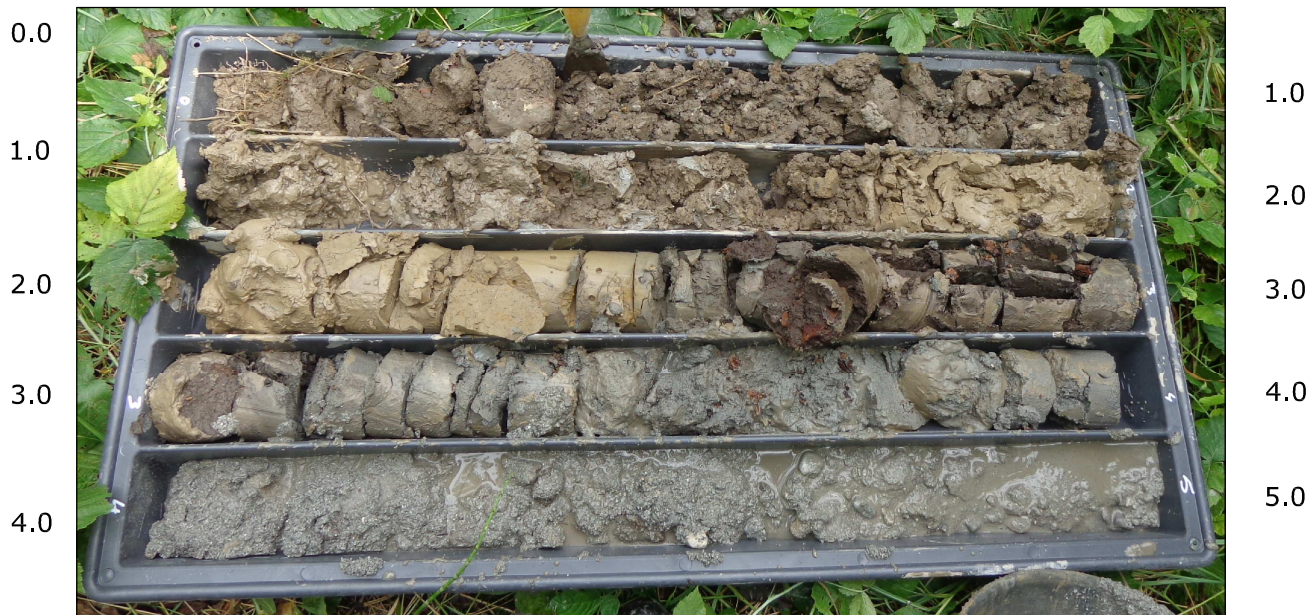
Misura falda il 03/09/2014: -2,01 m da p.c.

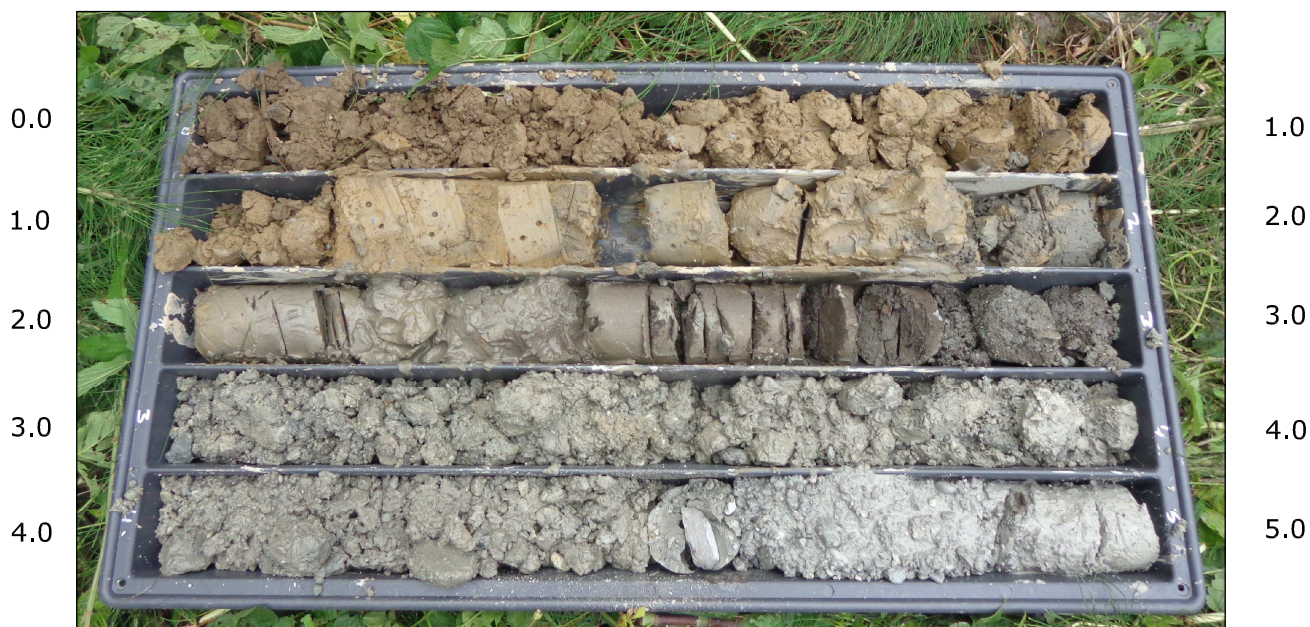
Misura falda il 03/09/2014: -1,58 m da p.c.

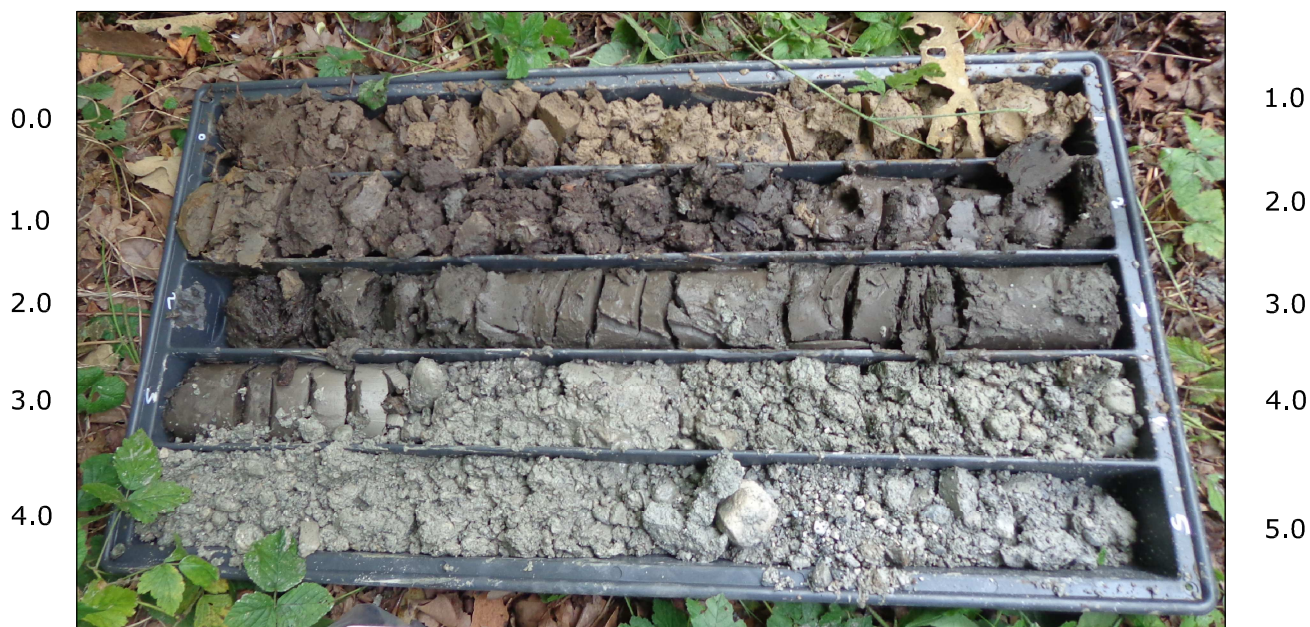
Misura falda il 03/09/2014: -1,01 m da p.c.

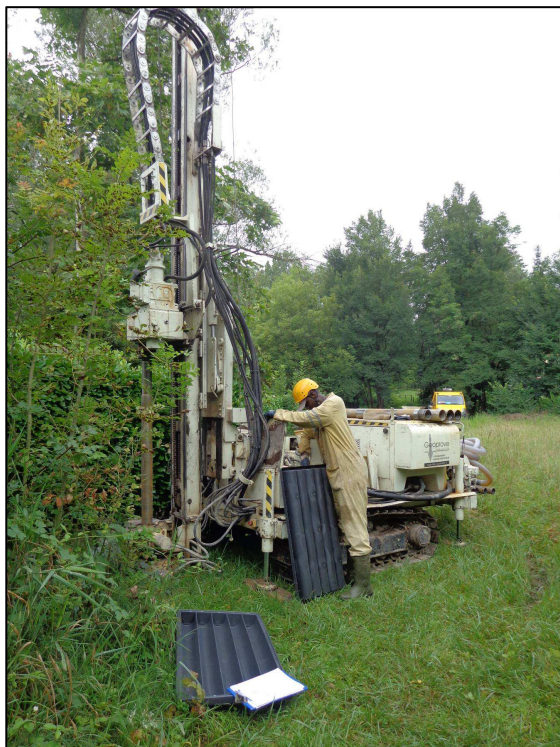
esecuzione sondaggio S1

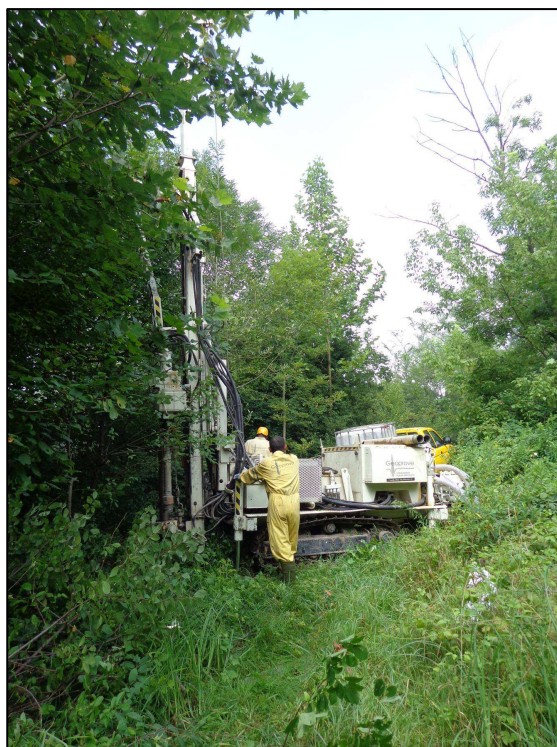
esecuzione sondaggio S2

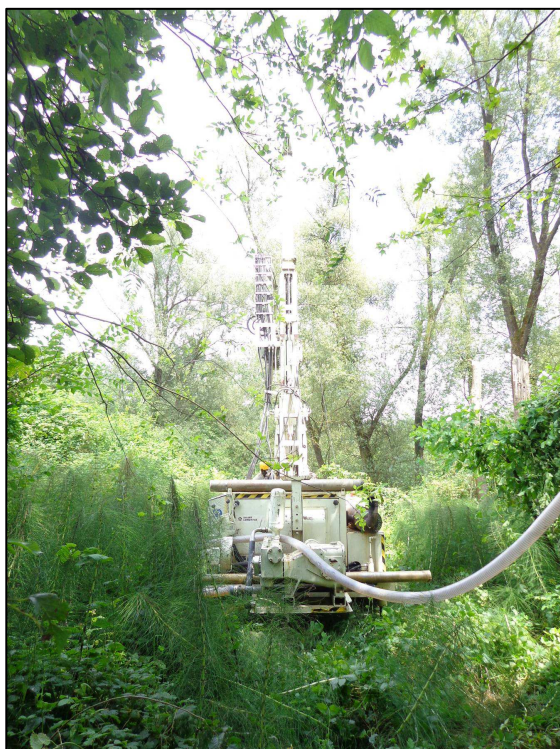
esecuzione sondaggio S3

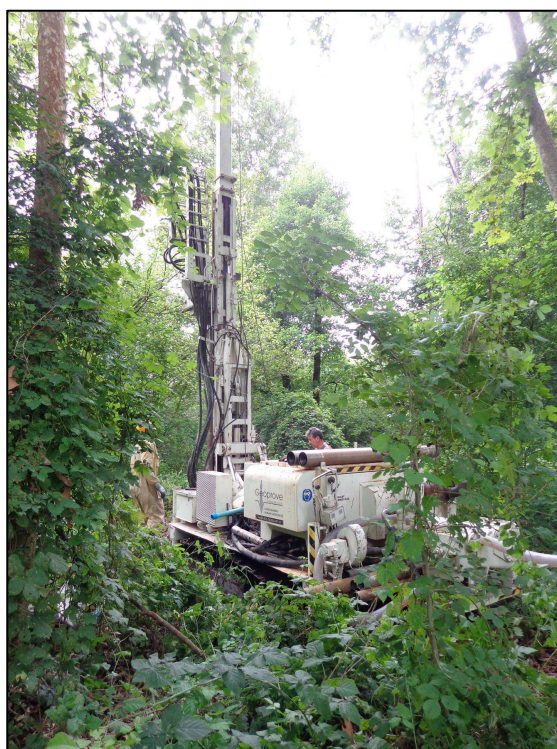
esecuzione sondaggio S4

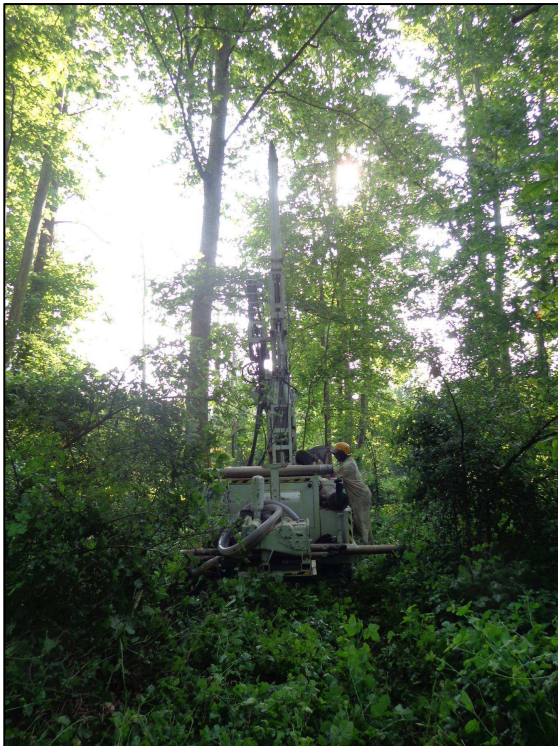
esecuzione sondaggio S5

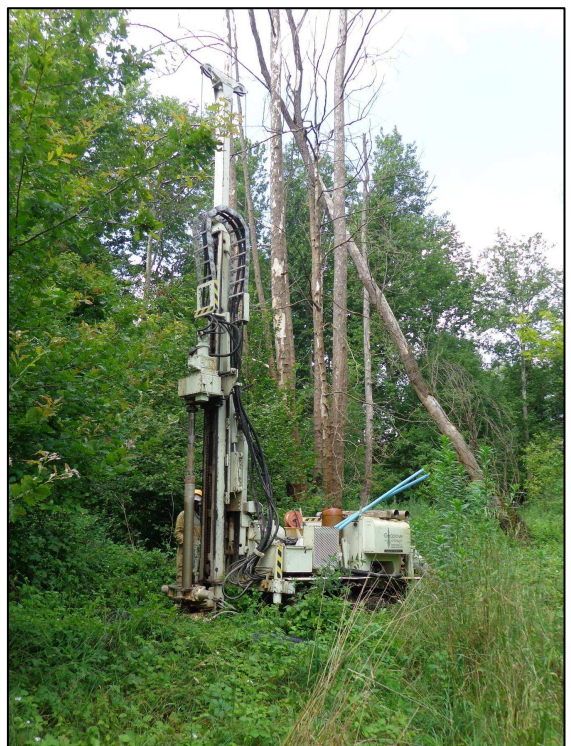
esecuzione sondaggio S6

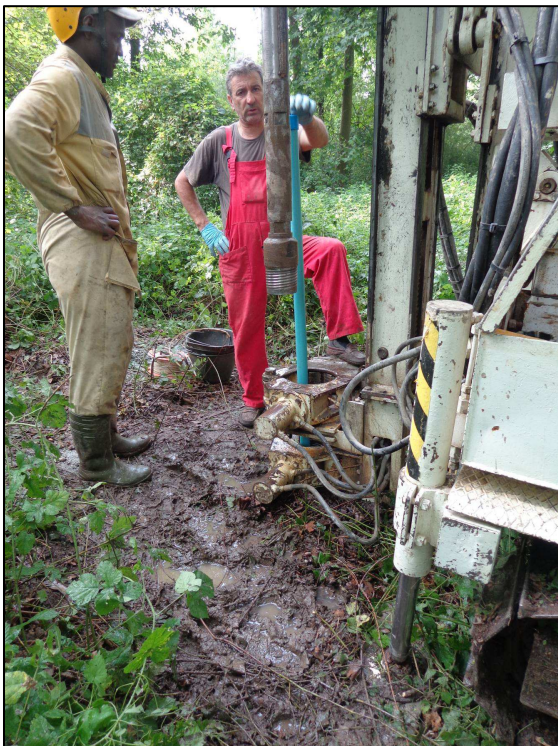
posa tubo piezometrico

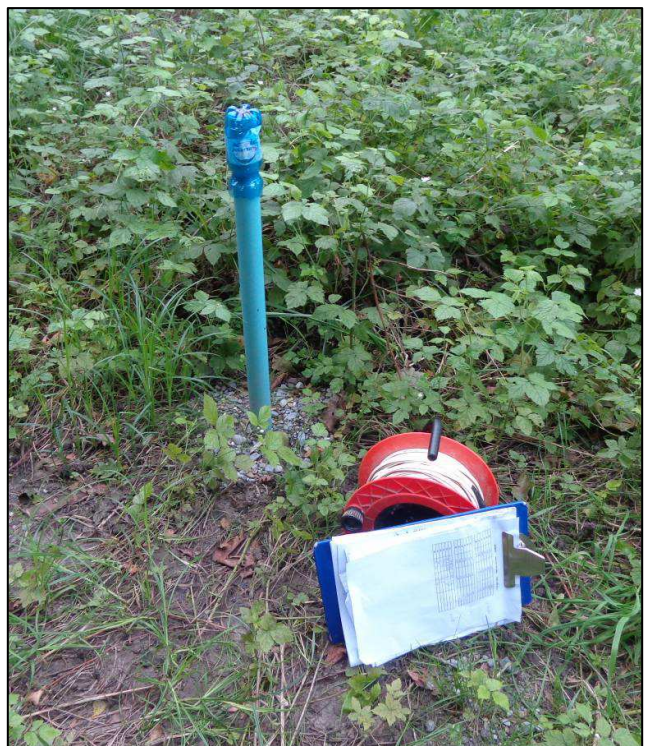
piezometro
